Rapport de mission de repérage des matériaux et produits contenant de l'amiante dans les immeubles bâtis avant réalisation de travaux

Numéro de dossier : RAAT_87LAD0103
Date du repérage : 07/10/2021

Immeuble bâti visité	
Adresse	Rue : 4 Square Mendès France (87LAD0103) Bât., escalier, niveau, appartement n°, lot n°: Bat. 4; Esc. 4; Etage 1; Porte 0103 Lot numéro 87LAD0103, Code postal, ville : . 77340 PONTAULT COMBAULT
Périmètre de repérage : Ensemble du logement
Type de logement : Appartement
Fonction principale du bâtiment : Habitation (partie privative d'immeuble)
Date de construction : NC

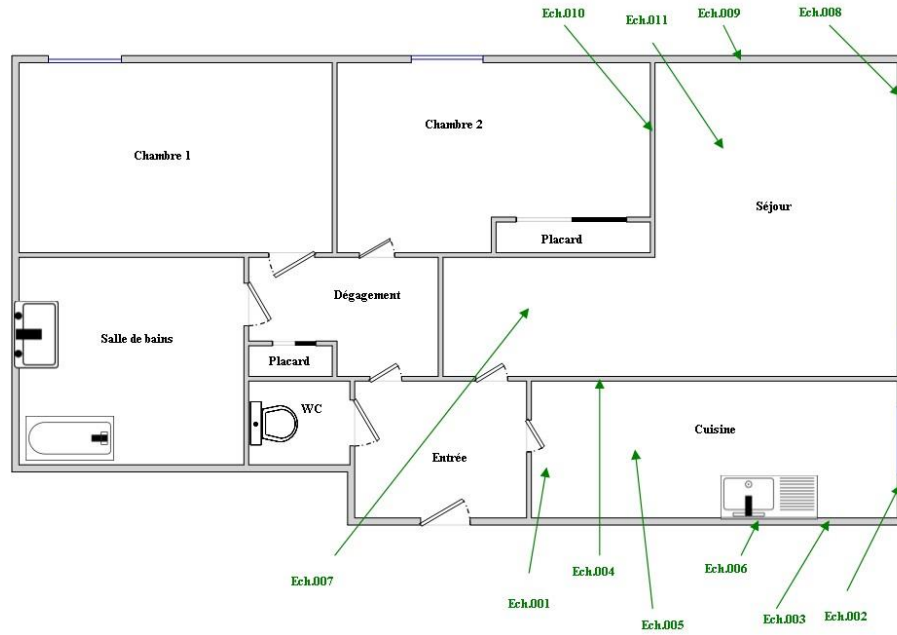
7.1 Schéma de repérage

Localisation des prélèvements ou des matériaux amiantés
