Rapport de mission de repérage des matériaux et produits contenant de l'amiante avant réalisation de travaux

Référence : RAAT_87LAD0105

Le 10/05/2021

Adresse : 4 SQUARE MENDES FRANCE 77340 PONTAULT-COMBAULT

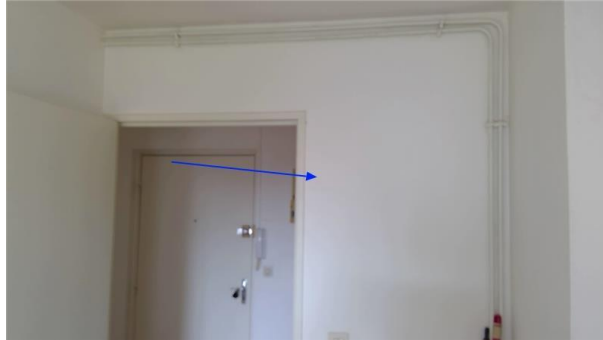
PRELEVEMENT : P001

Nom du client	Numéro de dossier	Localisation
HABITAT 77 OPH DE SEINE DE MARNE	RAAT_87LAD0105	1er - Cuisine Cloisons - A, B, C, F
Nom de l'opérateur	Date de prélèvement	Matériau
MARTIN Olivier	10/05/2021	Plâtre - toile de verre+peinture
Résultat amiante		
absence d'amiante

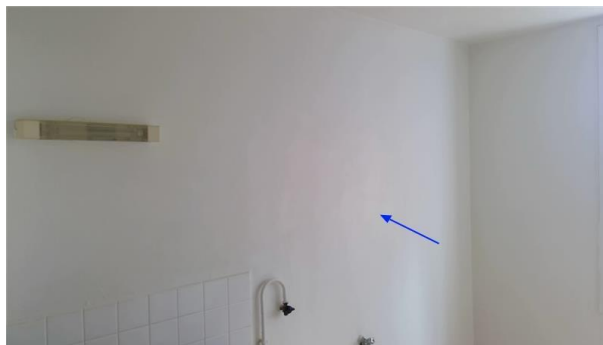
PRELEVEMENT : P002

Nom du client	Numéro de dossier	Localisation
HABITAT 77 OPH DE SEINE DE MARNE	RAAT_87LAD0105	1er - Cuisine Mur - D
Nom de l'opérateur	Date de prélèvement	Matériau
MARTIN Olivier	10/05/2021	Béton / Enduit / Plâtre - toile de verre+peinture
Résultat amiante		
absence d'amiante

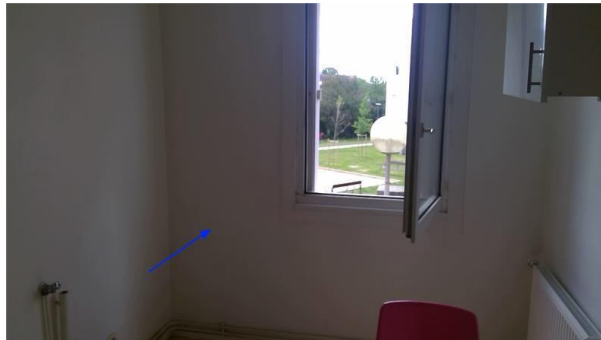
PRELEVEMENT : P003

Nom du client	Numéro de dossier	Localisation
HABITAT 77 OPH DE SEINE DE MARNE	RAAT_87LAD0105	1er - Cuisine Mur façade - E
Nom de l'opérateur	Date de prélèvement	Matériau
MARTIN Olivier	10/05/2021	Béton / Enduit / Plâtre - toile de verre+peinture
Résultat amiante		
absence d'amiante

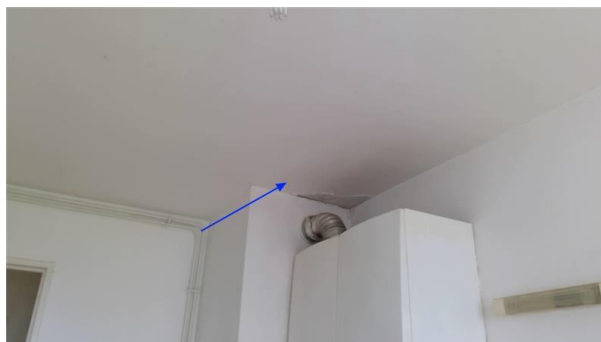
PRELEVEMENT : P004

Nom du client	Numéro de dossier	Localisation
HABITAT 77 OPH DE SEINE DE MARNE	RAAT_87LAD0105	1er - Cuisine Plafond - Plafond
Nom de l'opérateur	Date de prélèvement	Matériau
MARTIN Olivier	10/05/2021	Béton/plâtre/enduit - Peinture
Résultat amiante		
absence d'amiante

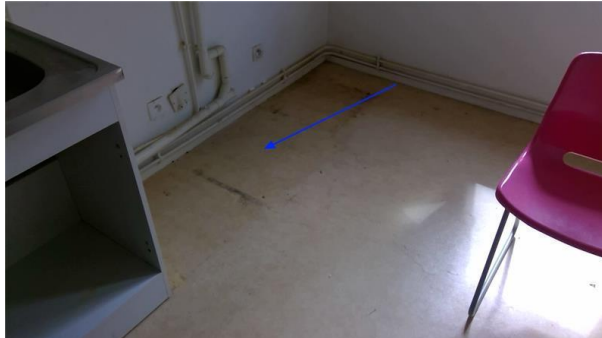
PRELEVEMENT : P005

Nom du client	Numéro de dossier	Localisation
HABITAT 77 OPH DE SEINE DE MARNE	RAAT_87LAD0105	1er - Cuisine Plancher - Sol
Nom de l'opérateur	Date de prélèvement	Matériau
MARTIN Olivier	10/05/2021	Béton - Revêtement. plastiques
Résultat amiante		
absence d'amiante

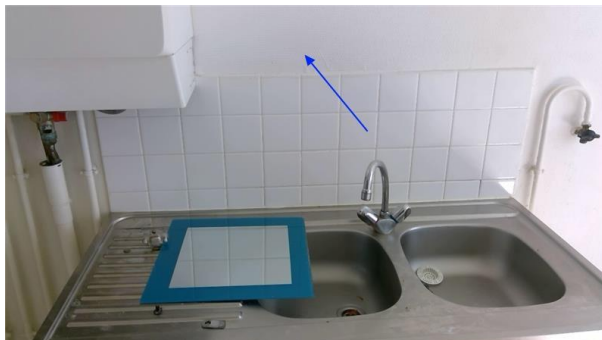
PRELEVEMENT : P006

Nom du client	Numéro de dossier	Localisation
HABITAT 77 OPH DE SEINE DE MARNE	RAAT_87LAD0105	1er - Cuisine Mur - D
Nom de l'opérateur	Date de prélèvement	Matériau
MARTIN Olivier	10/05/2021	Béton - Faïence 10/10
Résultat amiante		
absence d'amiante

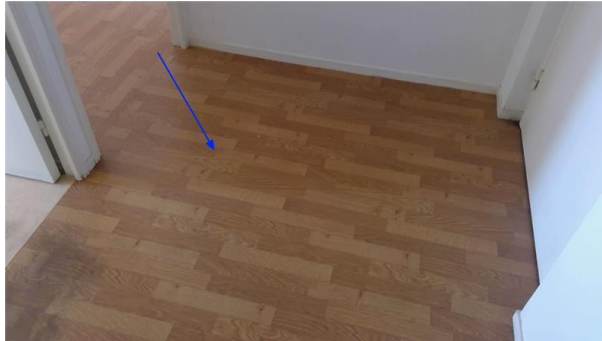
PRELEVEMENT : P007

Nom du client	Numéro de dossier	Localisation
HABITAT 77 OPH DE SEINE DE MARNE	RAAT_87LAD0105	1er - Entrée Plancher - Sol
Nom de l'opérateur	Date de prélèvement	Matériau
MARTIN Olivier	10/05/2021	Béton - Revêtement. plastiques
Résultat amiante		
absence d'amiante
