**Rapport de mission de repérage des matériaux et produits contenant de l'amiante dans les immeubles bâtis avant réalisation de travaux**

Numéro de dossier : RAAT\_87LAH0001  
Date du repérage : 09/06/2022

| Adresse | Rue : ..... <b>8 SQUARE MENDES FRANCE (87LAH0001)</b><br>Bât., escalier, niveau, appartement n°, lot n° :<br><b>RDC PORTE 0001, Lot numéro 87LAH0001</b><br>Code postal, ville : . <b>77340 PONTAULT COMBAULT</b> |

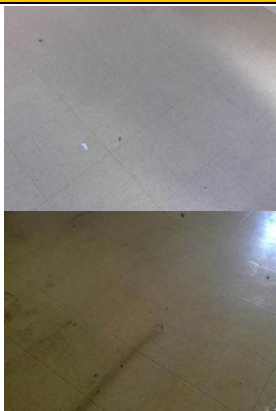
| Zone | Identifiant + Description | Conclusion (justification) | Photo |
|---|---|---|---|
| ZPSO-001 | <p><u>Localisation</u> : Rez de chaussée - Entrée; Rez de chaussée - Séjour;<br/>Rez de chaussée - Débarras; Rez de chaussée - Chambre</p> <p><u>Echantillons</u> : Ech.001; Ech.002</p> <p><u>Description</u> :<br/>Colle bitumineuse</p> | Absence d'amiante<br>(Après analyse en laboratoire) | |

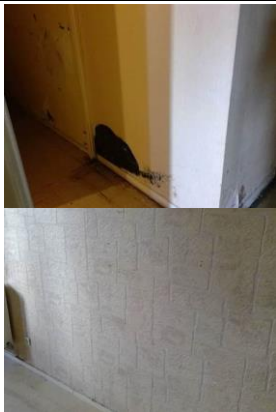
| Zone | Identifiant + Description | Conclusion (justification) | Photo |
|---|---|---|---|
| ZPSO-002 | <p><u>Localisation</u> : Rez de chaussée - Entrée; Rez de chaussée - Séjour;<br/>Rez de chaussée - Débarras; Rez de chaussée - Chambre</p> <p><u>Echantillons</u> : Ech.004; Ech.003</p> <p><u>Description</u> :<br/>Enduits à base de plâtre ou ciment projetés, lissés ou talochés</p> | Absence d'amiante<br>(Après analyse en laboratoire) | |

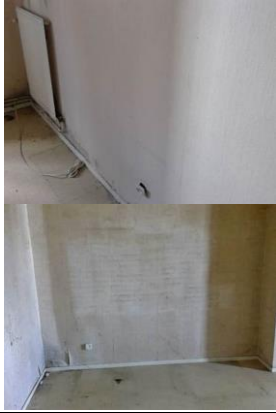
| Zone | Identifiant + Description | Conclusion (justification) | Photo |
|---|---|---|---|
| ZPSO-003 | <p><u>Localisation</u> : Rez de chaussée - Entrée; Rez de chaussée - Séjour;<br/>Rez de chaussée - Débarras; Rez de chaussée - Chambre</p> <p><u>Echantillons</u> : Ech.005; Ech.006</p> <p><u>Description</u> :<br/>Enduit à base de plâtre lissé ou taloché</p> | Absence d'amiante<br>(Après analyse en laboratoire) | |

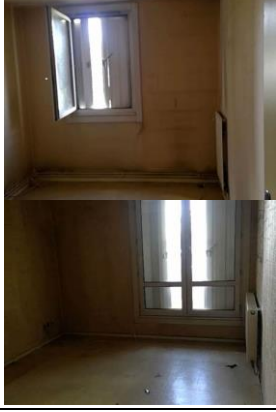
| Zone | Identifiant + Description | Conclusion (justification) | Photo |
|---|---|---|---|
| ZPSO-004 | <p><u>Localisation</u> : Rez de chaussée - Séjour; Rez de chaussée - Chambre</p> <p><u>Echantillons</u> : Ech.007; Ech.008</p> <p><u>Description</u> :<br/>Enduit à base de plâtre lissé ou taloché</p> | Absence d'amiante<br>(Après analyse en laboratoire) | |

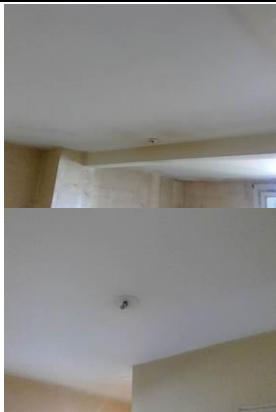
| Zone | Identifiant + Description | Conclusion (justification) | Photo |
|---|---|---|---|
| ZPSO-005 | <p><u>Localisation</u> : Rez de chaussée - Entrée; Rez de chaussée - Séjour;<br/>Rez de chaussée - Débarras; Rez de chaussée - Chambre</p> <p><u>Echantillons</u> : Ech.009; Ech.010</p> <p><u>Description</u> :<br/>Enduit à base de ciment lissé ou taloché</p> | Absence d'amiante<br>(Après analyse en laboratoire) | |

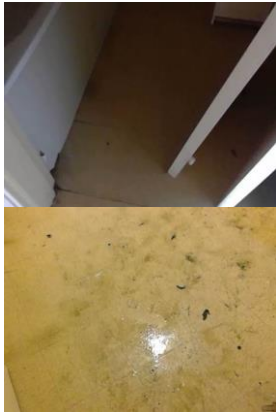
| Zone | Identifiant + Description | Conclusion (justification) | Photo |
|---|---|---|---|
| ZPSO-006 | <p><u>Localisation</u> : Rez de chaussée - Cuisine; Rez de chaussée - WC; Rez de chaussée - Salle de bains</p> <p><u>Echantillons</u> : Ech.011; Ech.012</p> <p><u>Description</u> :<br/>Colle bitumineuse</p> | Absence d'amiante<br>(Après analyse en laboratoire) | |

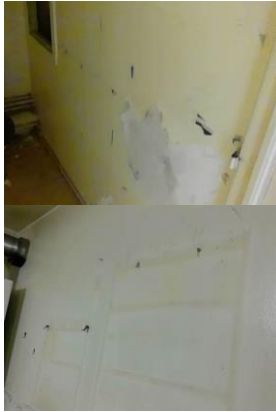
| Zone | Identifiant + Description | Conclusion (justification) | Photo |
|---|---|---|---|
| ZPSO-007 | <p><u>Localisation</u> : Rez de chaussée - Cuisine; Rez de chaussée - WC; Rez de chaussée - Salle de bains</p> <p><u>Echantillons</u> : Ech.013; Ech.014</p> <p><u>Description</u> :<br/>Enduits à base de plâtre ou ciment projetés, lissés ou talochés</p> | Absence d'amiante<br>(Après analyse en laboratoire) | |

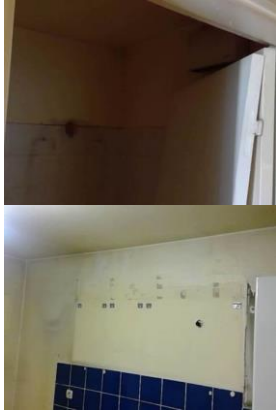
| Zone | Identifiant + Description | Conclusion (justification) | Photo |
|---|---|---|---|
| ZPSO-008 | <p><u>Localisation</u> : Rez de chaussée - Cuisine; Rez de chaussée - WC; Rez de chaussée - Salle de bains</p> <p><u>Echantillons</u> : Ech.015; Ech.016</p> <p><u>Description</u> :<br/>Enduit à base de plâtre lissé ou taloché</p> | Absence d'amiante<br>(Après analyse en laboratoire) | |

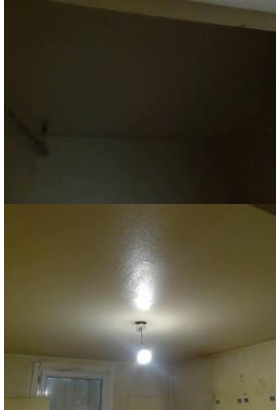
| Zone | Identifiant + Description | Conclusion (justification) | Photo |
|---|---|---|---|
| ZPSO-010 | <p><u>Localisation</u> : Rez de chaussée - Cuisine; Rez de chaussée - WC; Rez de chaussée - Salle de bains</p> <p><u>Echantillons</u> : Ech.018; Ech.019</p> <p><u>Description</u> : Enduit à base de ciment lissé ou taloché</p> | Absence d'amiante<br>(Après analyse en laboratoire) | |
