Rapport de mission de repérage des matériaux et produits contenant de l'amiante avant réalisation de travaux

Référence : RAAT_87LAH0104

Adresse : 8 Square Mendès France 77340 PONTAULT-COMBAULT

Dans le cadre de la mission objet du présent pré-rapport, il n'a pas été repéré à ce stade de matériaux et produits contenant de l'amiante

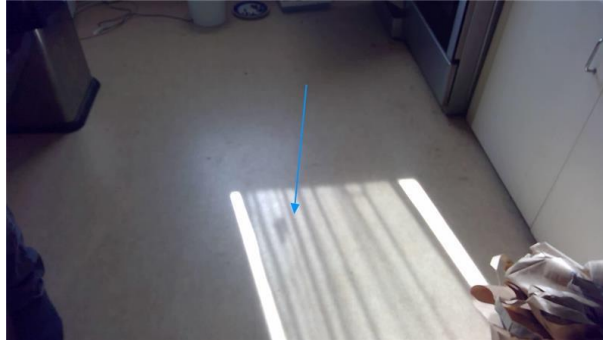
ANNEXE : Fiches d'identification et de cotation
PRELEVEMENT : P001
Emplacement

| Nom du client | Numéro de dossier | Localisation |
|---|---|---|
| HABITAT 77 OPH DE SEINE ET MARNE | RAAT_87LAH0104 | 1er - Cuisine Plancher - Sol |
| MARTIN Olivier | 02/09/2021 | Ragréage / colle - Dalles de sol |
| absence d'amiante | | |

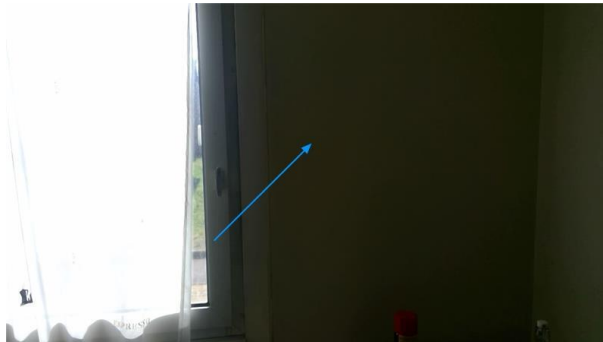
PRELEVEMENT : P002
Emplacement

| Nom du client | Numéro de dossier | Localisation |
|---|---|---|
| HABITAT 77 OPH DE SEINE ET MARNE | RAAT_87LAH0104 | 1er - Cuisine Mur façade - C |
| MARTIN Olivier | 02/09/2021 | Béton / Enduit / Plâtre - toile de verre+peinture |
| absence d'amiante | | |

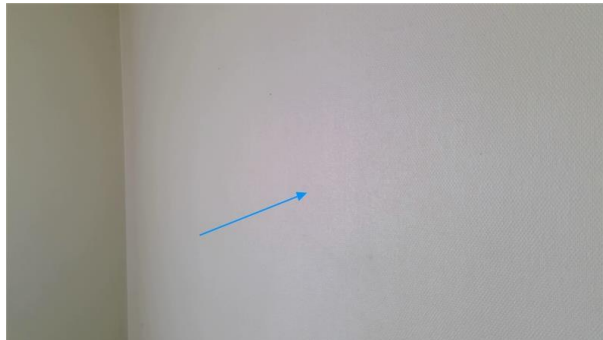
PRELEVEMENT : P003

| Nom du client | Numéro de dossier | Localisation |
|---|---|---|
| HABITAT 77 OPH DE SEINE ET MARNE | RAAT_87LAH0104 | 1er - Cuisine Mur - D |
| MARTIN Olivier | 02/09/2021 | Béton / Enduit / Plâtre - toile de verre+peinture |
| absence d'amiante | | |

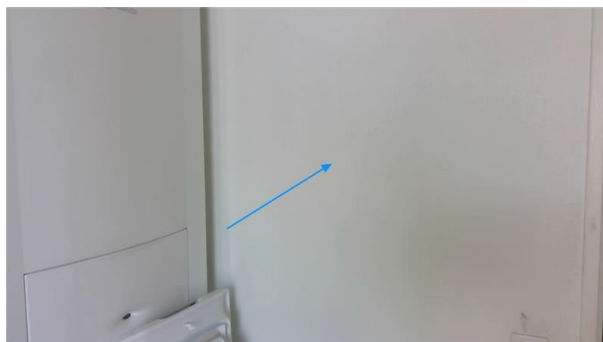
PRELEVEMENT : P004

| Nom du client | Numéro de dossier | Localisation |
|---|---|---|
| HABITAT 77 OPH DE SEINE ET MARNE | RAAT_87LAH0104 | 1er - Cuisine Cloisons - A, B |
| MARTIN Olivier | 02/09/2021 | Enduit / Plâtre - toile de verre+peinture |
| absence d'amiante | | |

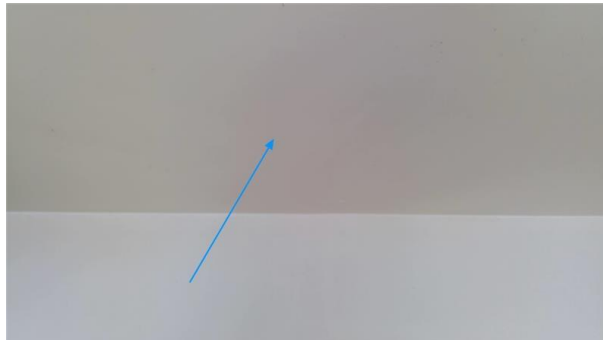
PRELEVEMENT : P005

| Nom du client | Numéro de dossier | Localisation |
|---|---|---|
| HABITAT 77 OPH DE SEINE ET MARNE | RAAT_87LAH0104 | 1er - Cuisine Plafond - Plafond |
| MARTIN Olivier | 02/09/2021 | Enduit / Plâtre - Peinture |
| absence d'amiante | | |

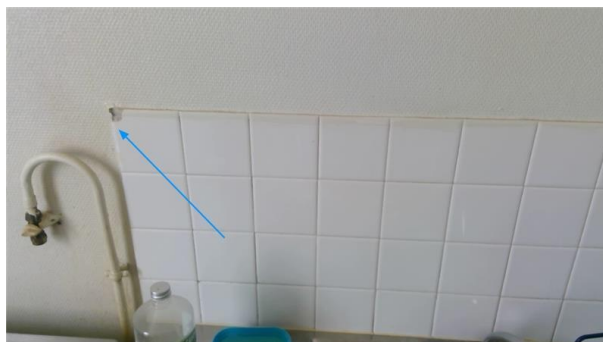
PRELEVEMENT : P006

| Nom du client | Numéro de dossier | Localisation |
|---|---|---|
| HABITAT 77 OPH DE SEINE ET MARNE | RAAT_87LAH0104 | 1er - Cuisine Mur - D |
| MARTIN Olivier | 02/09/2021 | Colle - Faïence |
| absence d'amiante | | |

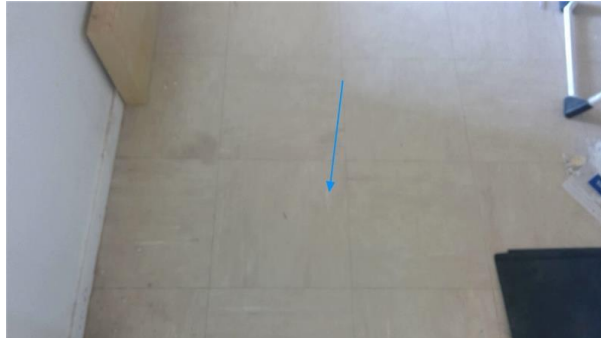
PRELEVEMENT : P007

| Nom du client | Numéro de dossier | Localisation |
|---|---|---|
| HABITAT 77 OPH DE SEINE ET MARNE | RAAT_87LAH0104 | 1er - Entrée Plancher - Sol |
| MARTIN Olivier | 02/09/2021 | Ragréage / colle - Dalles de sol |
| absence d'amiante | | |

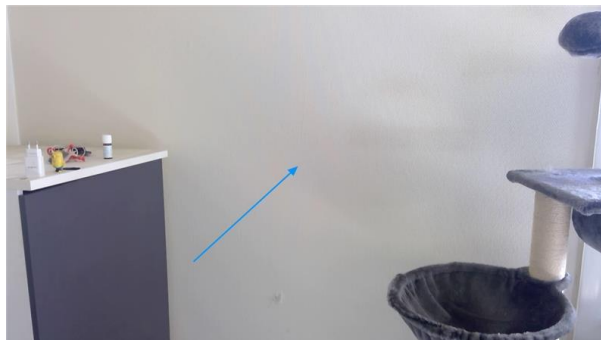
PRELEVEMENT : P008

| Nom du client | Numéro de dossier | Localisation |
|---|---|---|
| HABITAT 77 OPH DE SEINE ET MARNE | RAAT_87LAH0104 | 1er - Séjour Mur façade - D |
| MARTIN Olivier | 02/09/2021 | Béton / Enduit / Plâtre - toile de verre+peinture |
| absence d'amiante | | |

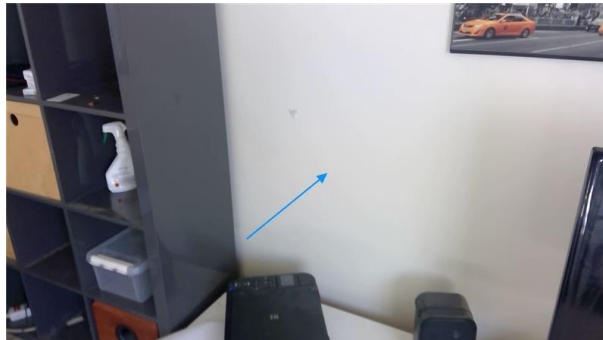
PRELEVEMENT : P009

| Nom du client | Numéro de dossier | Localisation |
|---|---|---|
| HABITAT 77 OPH DE SEINE ET MARNE | RAAT_87LAH0104 | 1er - Séjour Mur - C |
| MARTIN Olivier | 02/09/2021 | Béton / Enduit / Plâtre - toile de verre+peinture |
| absence d'amiante | | |

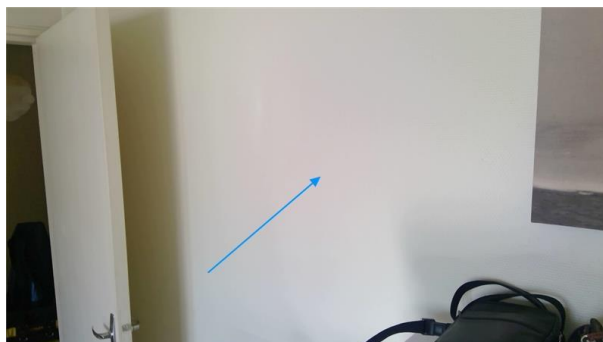
PRELEVEMENT : P010

| Nom du client | Numéro de dossier | Localisation |
|---|---|---|
| HABITAT 77 OPH DE SEINE ET MARNE | RAAT_87LAH0104 | 1er - Séjour Cloisons - A, B |
| MARTIN Olivier | 02/09/2021 | Enduit / Plâtre - toile de verre+peinture |
| absence d'amiante | | |

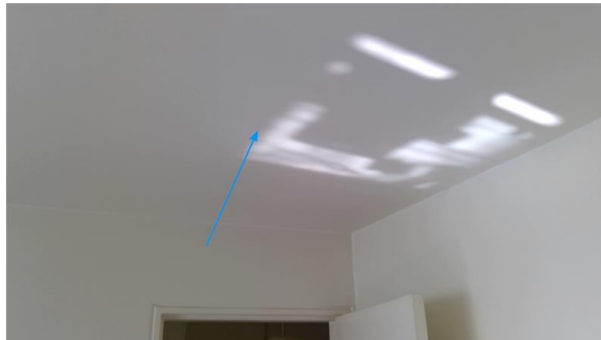
PRELEVEMENT : P011

| Nom du client | Numéro de dossier | Localisation |
|---|---|---|
| HABITAT 77 OPH DE SEINE ET MARNE | RAAT_87LAH0104 | 1er - Séjour Plafond - Plafond |
| MARTIN Olivier | 02/09/2021 | Enduit / Plâtre - Peinture |
| absence d'amiante | | |

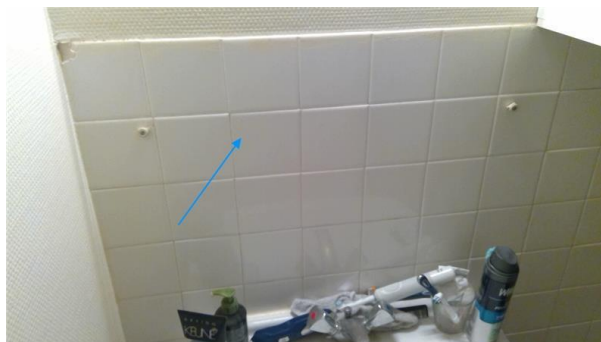
PRELEVEMENT : P012

| Nom du client | Numéro de dossier | Localisation |
|---|---|---|
| HABITAT 77 OPH DE SEINE ET MARNE | RAAT_87LAH0104 | 1er - Salle de Bains Mur - B et C |
| MARTIN Olivier | 02/09/2021 | Colle - Faïence |
| absence d'amiante | | |

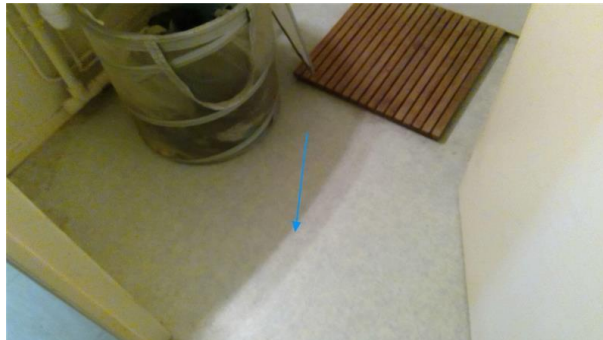
PRELEVEMENT : P013

| Nom du client | Numéro de dossier | Localisation |
|---|---|--|
| HABITAT 77 OPH DE SEINE ET MARNE | RAAT_87LAH0104 | 1er - Salle de Bains Plancher - Sol |
| MARTIN Olivier | 02/09/2021 | Ragréage / colle - Linoleum |
| absence d'amiante | | |
