Pré-Rapport de mission de repérage des matériaux et produits contenant de l'amiante avant
réalisation de travaux

Norme NF X 46-020 V .2017

8 SQUARE DES TILLEULS

LOGEMENT 4

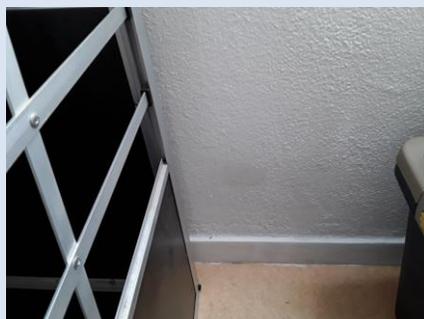
PRELEVEMENT : 88PAH0000P004			
NOM DU CLIENT	NUMERO DU DOSSIER	PIECE OU LOCAL	
OPH77	88PAH0000 13/06/2019	Séjour / Salon (R+2)	
ELEMENT	DESCRIPTIF DU LABORATOIRE	DATE DE PRELEVEMENT	NOM DE L'OPERATEUR
Enduit / Peinture béton	Enduit plâtreux blanc en vrac non séparable + peintures multiples	13/06/2019	RHENZOUR Abdessamad
LOCALISATION		RESULTAT	
Mur C		Amiante non détecté

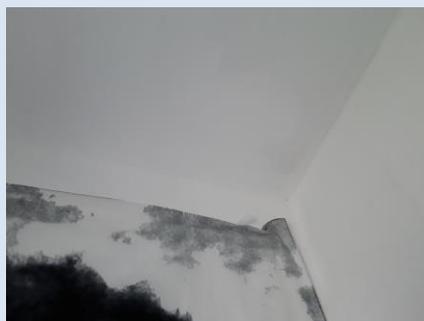
PRELEVEMENT : 88PAH0000P006			
NOM DU CLIENT	NUMERO DU DOSSIER	PIECE OU LOCAL	
OPH77	88PAH0000 13/06/2019	WC (R+2)	
ELEMENT	DESCRIPTIF DU LABORATOIRE	DATE DE PRELEVEMENT	NOM DE L'OPERATEUR
Enduit / Peinture béton	Enduit plâtreux blanc en vrac + peintures multiples non séparable	13/06/2019	RHENZOUR Abdessamad
LOCALISATION		RESULTAT	
Plafond		Amiante non détecté

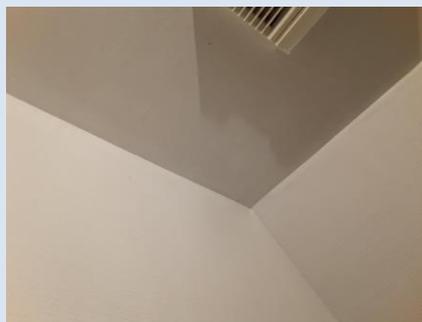
PRELEVEMENT : 88PAH0000P007			
NOM DU CLIENT	NUMERO DU DOSSIER		PIECE OU LOCAL
OPH77	88PAH0000 13/06/2019		Salle de bains (R+1)
ELEMENT	DESCRIPTIF DU LABORATOIRE	DATE DE PRELEVEMENT	NOM DE L'OPERATEUR
Enduit / Peinture plaque de plâtre	Enduit plâtreux blanc en vrac + peinture non séparable + carton non séparable	13/06/2019	RHENZOUR Abdessamad
LOCALISATION		RESULTAT	
Plafond		Amiante non détecté
