Pré-Rapport de mission de repérage des matériaux et produits contenant de l'amiante avant réalisation de travaux

23 SQUARE DES TILLEULS

77560 VILLIERS SAINT GEORGES

RAPPORT N° :	88PAW0000	Laboratoire d'Analyses :	ITGA
Repérage réalisé le :	31/01/2019	Adresse laboratoire :	3 RUE ARMAND HERPIN LACROIX - CS 46537 35065 RENNES CEDEX
Accompagnateur :		Numéro d'accréditation :	1-5967
Par :	Mickaël JULIEN	Organisme d'assurance professionnelle :	AXA France
N° certificat :	CPDI 4129	Adresse assurance :	313 Terrasses de l'Arche 92727 NANTERRE CEDEX
Date d'obtention :	01/01/2017	N° de contrat d'assurance :	10158549604
Organisme certificateur	I.CERT Parc Edonia - Bâtiment G - Rue de la Terre Victoria - 35760 SAINT-GREGOIRE	Date de validité :	31/12/2019

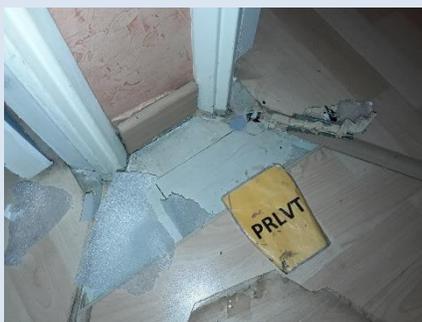
PRELEVEMENT : 88PAW0000P001			
NOM DU CLIENT	NUMERO DU DOSSIER	PIECE OU LOCAL	
OPH77	88PAW0000 31/01/2019	Palier (R-1)	
ELEMENT	DESCRIPTIF DU LABORATOIRE	DATE DE PRELEVEMENT	NOM DE L'OPERATEUR
Dalle de sol	Dalle dure cassante beige	31/01/2019	JULIEN Mickaël
LOCALISATION		RESULTAT	
Sol		Fr1:Amiante détecté (Chrysotile)

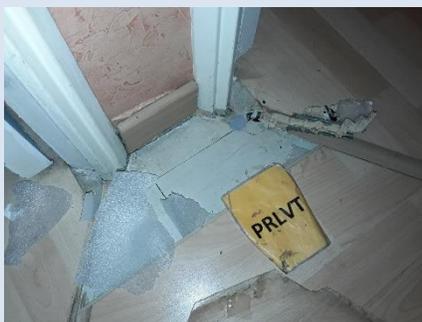
PRELEVEMENT : 88PAW0000P001			
NOM DU CLIENT	NUMERO DU DOSSIER	PIECE OU LOCAL	
OPH77	88PAW0000 31/01/2019	Palier (R-1)	
ELEMENT	DESCRIPTIF DU LABORATOIRE	DATE DE PRELEVEMENT	NOM DE L'OPERATEUR
Dalle de sol	Colle bitumineuse noire + ragréage gris non séparable	31/01/2019	JULIEN Mickaël
LOCALISATION		RESULTAT	
Sol		Fr2:Amiante détecté (Chrysotile)

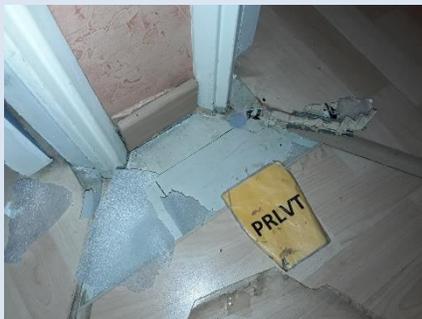
PRELEVEMENT : 88PAW0000P001			
NOM DU CLIENT	NUMERO DU DOSSIER	PIECE OU LOCAL	
OPH77	88PAW0000 31/01/2019	Palier (R-1)	
ELEMENT	DESCRIPTIF DU LABORATOIRE	DATE DE PRELEVEMENT	NOM DE L'OPERATEUR
Dalle de sol	Matériau compact gris hétérogène	31/01/2019	JULIEN Mickaël
LOCALISATION		RESULTAT	
Sol		Fr3:Amiante non détecté

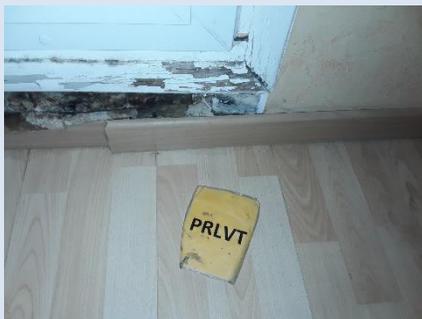
PRELEVEMENT : 88PAW0000P002			
NOM DU CLIENT	NUMERO DU DOSSIER	PIECE OU LOCAL	
OPH77	88PAW0000 31/01/2019	Chambre 2 (R-1)	
ELEMENT	DESCRIPTIF DU LABORATOIRE	DATE DE PRELEVEMENT	NOM DE L'OPERATEUR
Enduit plaque de plâtre	Enduit compact beige avec poussières + matériau gris en faible quantité non séparable	31/01/2019	JULIEN Mickaël
LOCALISATION		RESULTAT	
Mur B		Amiante non détecté

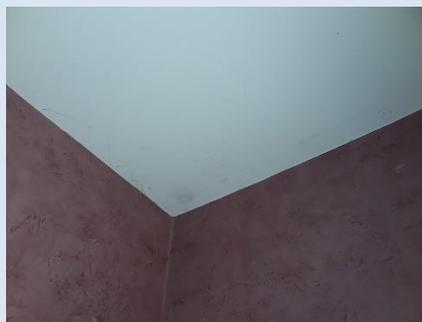
PRELEVEMENT : 88PAW0000P003			
NOM DU CLIENT	NUMERO DU DOSSIER	PIECE OU LOCAL	
OPH77	88PAW0000 31/01/2019	Chambre 3 (R-1)	
ELEMENT	DESCRIPTIF DU LABORATOIRE	DATE DE PRELEVEMENT	NOM DE L'OPERATEUR
Enduit plaque de plâtre	Enduit plâtreux blanc en vrac + peintures multiples non séparable	31/01/2019	JULIEN Mickaël
LOCALISATION		RESULTAT	
Plafond		Amiante non détecté

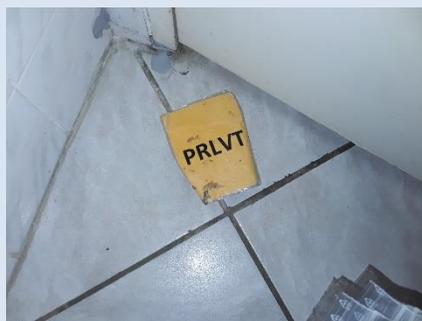
PRELEVEMENT : 88PAW0000P004			
NOM DU CLIENT	NUMERO DU DOSSIER	PIECE OU LOCAL	
OPH77	88PAW0000 31/01/2019	Salle de bains (R-1)	
ELEMENT	DESCRIPTIF DU LABORATOIRE	DATE DE PRELEVEMENT	NOM DE L'OPERATEUR
Colle carrelage	Colle blanche	31/01/2019	JULIEN Mickaël
LOCALISATION		RESULTAT	
Sol		Fr1:Amiante non détecté

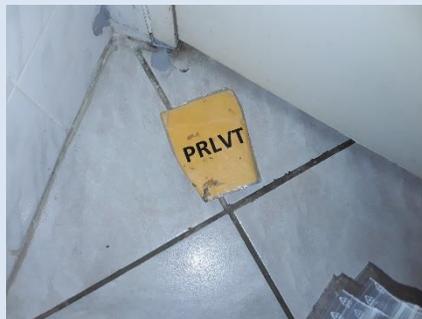
PRELEVEMENT : 88PAW0000P004			
NOM DU CLIENT	NUMERO DU DOSSIER	PIECE OU LOCAL	
OPH77	88PAW0000 31/01/2019	Salle de bains (R-1)	
ELEMENT	DESCRIPTIF DU LABORATOIRE	DATE DE PRELEVEMENT	NOM DE L'OPERATEUR
Colle carrelage	Carrelage	31/01/2019	JULIEN Mickaël
LOCALISATION		RESULTAT	
Sol		Fr2:Amiante non détecté

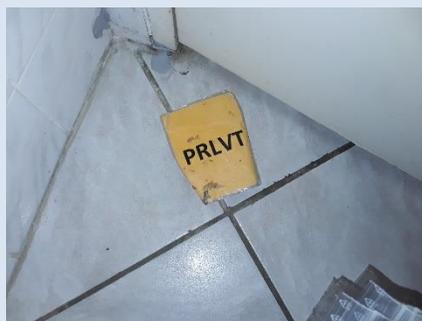
PRELEVEMENT : 88PAW0000P004			
NOM DU CLIENT	NUMERO DU DOSSIER	PIECE OU LOCAL	
OPH77	88PAW0000 31/01/2019	Salle de bains (R-1)	
ELEMENT	DESCRIPTIF DU LABORATOIRE	DATE DE PRELEVEMENT	NOM DE L'OPERATEUR
Colle carrelage	Ragréage gris non séparable + matériau compact gris hétérogène non séparable	31/01/2019	JULIEN Mickaël
LOCALISATION		RESULTAT	
Sol		Fr3:Amiante non détecté

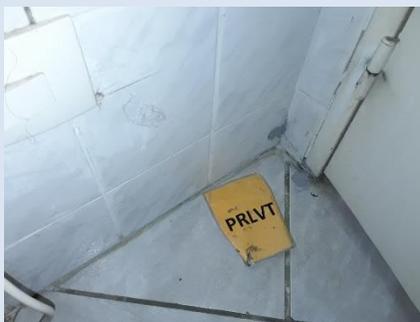
PRELEVEMENT : 88PAW0000P005			
NOM DU CLIENT	NUMERO DU DOSSIER	PIECE OU LOCAL	
OPH77	88PAW0000 31/01/2019	Salle de bains (R-1)	
ELEMENT	DESCRIPTIF DU LABORATOIRE	DATE DE PRELEVEMENT	NOM DE L'OPERATEUR
Colle faïence	Colle beige + couche plâtreuse blanche non séparable	31/01/2019	JULIEN Mickaël
LOCALISATION		RESULTAT	
Mur C		Fr1:Amiante non détecté

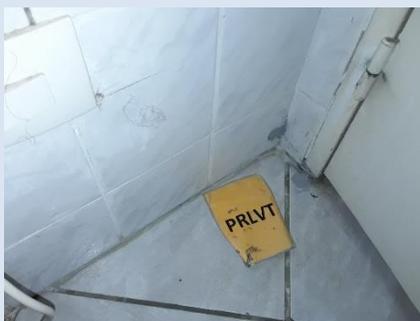
PRELEVEMENT : 88PAW0000P005			
NOM DU CLIENT	NUMERO DU DOSSIER	PIECE OU LOCAL	
OPH77	88PAW0000 31/01/2019	Salle de bains (R-1)	
ELEMENT	DESCRIPTIF DU LABORATOIRE	DATE DE PRELEVEMENT	NOM DE L'OPERATEUR
Colle faïence	Carrelage	31/01/2019	JULIEN Mickaël
LOCALISATION		RESULTAT	
Mur C		Fr2:Amiante non détecté

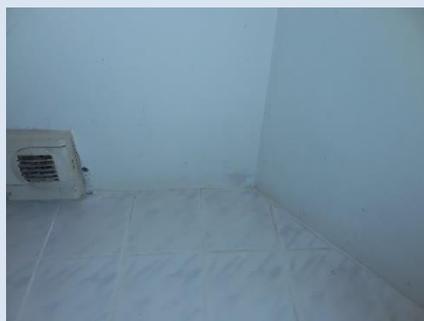
PRELEVEMENT : 88PAW0000P006			
NOM DU CLIENT	NUMERO DU DOSSIER	PIECE OU LOCAL	
OPH77	88PAW0000 31/01/2019	Salle de bains (R-1)	
ELEMENT	DESCRIPTIF DU LABORATOIRE	DATE DE PRELEVEMENT	NOM DE L'OPERATEUR
Enduit / Peinture plaque de plâtre	Enduit plâtreux blanc en vrac + carton non séparable + papier non séparable + peintures multiples non séparable	31/01/2019	JULIEN Mickaël
LOCALISATION		RESULTAT	
Plafond		Amiante non détecté

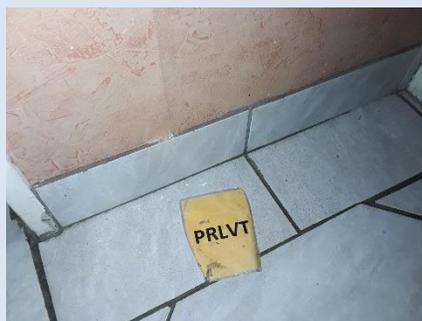
PRELEVEMENT : 88PAW0000P008			
NOM DU CLIENT	NUMERO DU DOSSIER		PIECE OU LOCAL
OPH77	88PAW0000 31/01/2019		Entrée (RC)
ELEMENT	DESCRIPTIF DU LABORATOIRE	DATE DE PRELEVEMENT	NOM DE L'OPERATEUR
Enduit béton	Enduit plâtreux blanc en faible quantité + toile fibreuse blanche non séparable + peinture en vrac non séparable	31/01/2019	JULIEN Mickaël
LOCALISATION		RESULTAT	
Mur F		Amiante non détecté

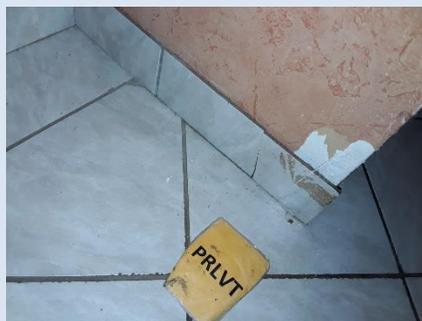
PRELEVEMENT : 88PAW0000P009			
NOM DU CLIENT	NUMERO DU DOSSIER		PIECE OU LOCAL
OPH77	88PAW0000 31/01/2019		Entrée (RC)
ELEMENT	DESCRIPTIF DU LABORATOIRE	DATE DE PRELEVEMENT	NOM DE L'OPERATEUR
Enduit plaque de plâtre	Enduit plâtreux blanc + papier non séparable + matériau plâtreux beige non séparable + toile fibreuse blanche non séparable + peinture non séparable	31/01/2019	JULIEN Mickaël
LOCALISATION		RESULTAT	
Mur D		Amiante non détecté

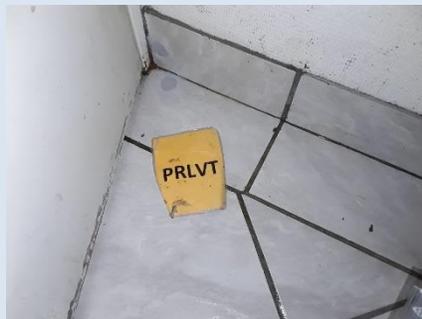
PRELEVEMENT : 88PAW0000P010			
NOM DU CLIENT	NUMERO DU DOSSIER	PIECE OU LOCAL	
OPH77	88PAW0000 31/01/2019	Débarras (RC)	
ELEMENT	DESCRIPTIF DU LABORATOIRE	DATE DE PRELEVEMENT	NOM DE L'OPERATEUR
Colle carrelage	Carrelage	31/01/2019	JULIEN Mickaël
LOCALISATION		RESULTAT	
Sol		Fr1:Amiante non détecté

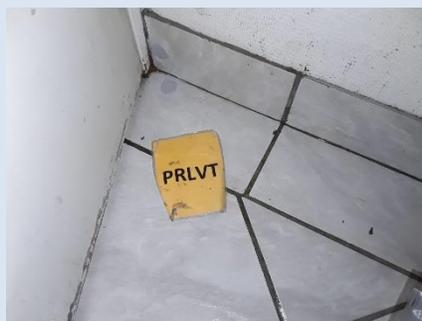
PRELEVEMENT : 88PAW0000P010			
NOM DU CLIENT	NUMERO DU DOSSIER	PIECE OU LOCAL	
OPH77	88PAW0000 31/01/2019	Débarras (RC)	
ELEMENT	DESCRIPTIF DU LABORATOIRE	DATE DE PRELEVEMENT	NOM DE L'OPERATEUR
Colle carrelage	Colle grise en vrac	31/01/2019	JULIEN Mickaël
LOCALISATION		RESULTAT	
Sol		Fr2:Amiante détecté (Chrysotile)

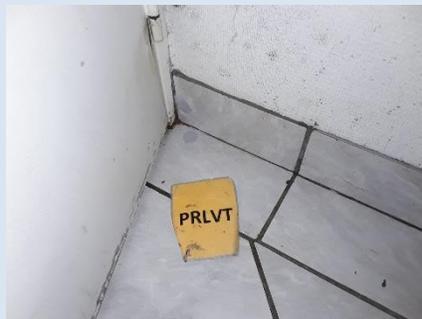
PRELEVEMENT : 88PAW0000P011			
NOM DU CLIENT	NUMERO DU DOSSIER	PIECE OU LOCAL	
OPH77	88PAW0000 31/01/2019	Débarras (RC)	
ELEMENT	DESCRIPTIF DU LABORATOIRE	DATE DE PRELEVEMENT	NOM DE L'OPERATEUR
Colle plinthe	Carrelage	31/01/2019	JULIEN Mickaël
LOCALISATION		RESULTAT	
Mur A		Fr1:Amiante non détecté

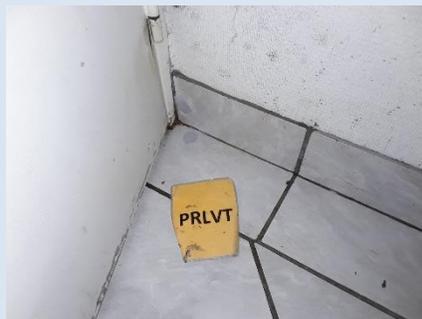
PRELEVEMENT : 88PAW0000P011			
NOM DU CLIENT	NUMERO DU DOSSIER	PIECE OU LOCAL	
OPH77	88PAW0000 31/01/2019	Débarras (RC)	
ELEMENT	DESCRIPTIF DU LABORATOIRE	DATE DE PRELEVEMENT	NOM DE L'OPERATEUR
Colle plinthe	Colle beige + couche plâtreuse blanche en faible quantité non séparable	31/01/2019	JULIEN Mickaël
LOCALISATION		RESULTAT	
Mur A		Fr2:Amiante non détecté

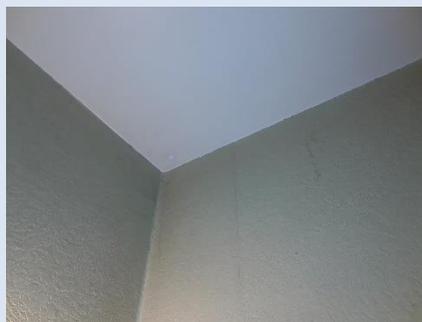
PRELEVEMENT : 88PAW0000P012			
NOM DU CLIENT	NUMERO DU DOSSIER	PIECE OU LOCAL	
OPH77	88PAW0000 31/01/2019	WC (RC)	
ELEMENT	DESCRIPTIF DU LABORATOIRE	DATE DE PRELEVEMENT	NOM DE L'OPERATEUR
Enduit béton	Enduit plâtreux blanc en vrac + peinture non séparable	31/01/2019	JULIEN Mickaël
LOCALISATION		RESULTAT	
Plafond		Amiante non détecté

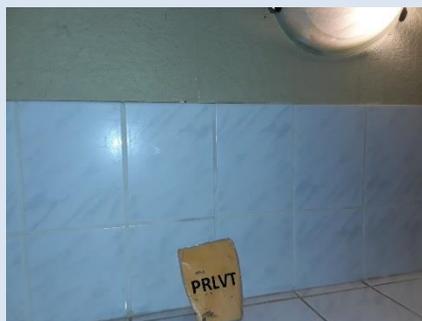
PRELEVEMENT : 88PAW0000P013			
NOM DU CLIENT	NUMERO DU DOSSIER	PIECE OU LOCAL	
OPH77	88PAW0000 31/01/2019	WC (RC)	
ELEMENT	DESCRIPTIF DU LABORATOIRE	DATE DE PRELEVEMENT	NOM DE L'OPERATEUR
Enduit béton	Enduit plâtreux blanc en vrac + toile fibreuse blanche non séparable + peinture non séparable	31/01/2019	JULIEN Mickaël
LOCALISATION		RESULTAT	
Mur B		Amiante non détecté

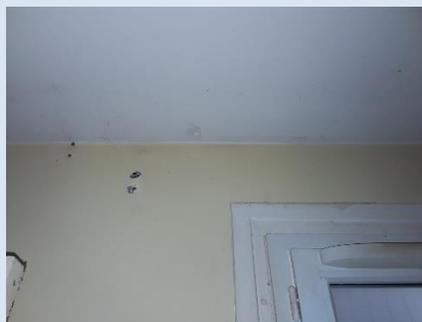
PRELEVEMENT : 88PAW0000P014			
NOM DU CLIENT	NUMERO DU DOSSIER	PIECE OU LOCAL	
OPH77	88PAW0000 31/01/2019	Séjour (RC)	
ELEMENT	DESCRIPTIF DU LABORATOIRE	DATE DE PRELEVEMENT	NOM DE L'OPERATEUR
Enduit béton	Enduit plâtreux blanc en vrac + peinture non séparable	31/01/2019	JULIEN Mickaël
LOCALISATION		RESULTAT	
Plafond		Amiante non détecté

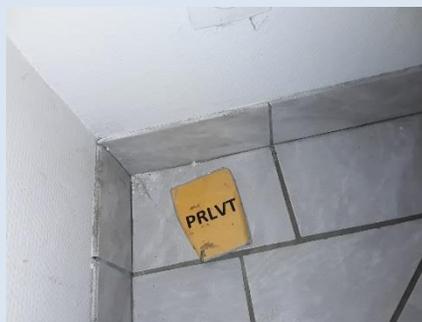
PRELEVEMENT : 88PAW0000P015			
NOM DU CLIENT	NUMERO DU DOSSIER	PIECE OU LOCAL	
OPH77	88PAW0000 31/01/2019	Cuisine (RC)	
ELEMENT	DESCRIPTIF DU LABORATOIRE	DATE DE PRELEVEMENT	NOM DE L'OPERATEUR
Enduit plaque de plâtre	Enduit plâtreux blanc en vrac + carton non séparable + matériau plâtreux beige non séparable + papier non séparable + toile fibreuse blanche non séparable + peinture non séparable	31/01/2019	JULIEN Mickaël
LOCALISATION		RESULTAT	
Mur D		Amiante non détecté

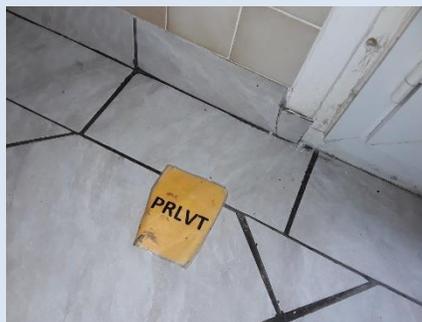
PRELEVEMENT : 88PAW0000P016			
NOM DU CLIENT	NUMERO DU DOSSIER	PIECE OU LOCAL	
OPH77	88PAW0000 31/01/2019	Cuisine (RC)	
ELEMENT	DESCRIPTIF DU LABORATOIRE	DATE DE PRELEVEMENT	NOM DE L'OPERATEUR
Colle plinthe	Colle beige en vrac + peintures multiples en faible quantité non séparable + couche plâtreuse blanche en faible quantité non séparable	31/01/2019	JULIEN Mickaël
LOCALISATION		RESULTAT	
Mur B		Amiante non détecté

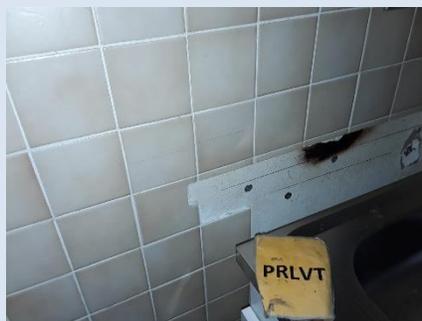
PRELEVEMENT : 88PAW0000P017			
NOM DU CLIENT	NUMERO DU DOSSIER	PIECE OU LOCAL	
OPH77	88PAW0000 31/01/2019	Cuisine (RC)	
ELEMENT	DESCRIPTIF DU LABORATOIRE	DATE DE PRELEVEMENT	NOM DE L'OPERATEUR
Colle faïence	Colle beige	31/01/2019	JULIEN Mickaël
LOCALISATION		RESULTAT	
Mur D		Fr1:Amiante non détecté

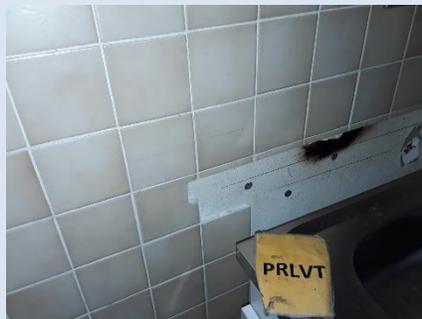
PRELEVEMENT : 88PAW0000P017			
NOM DU CLIENT	NUMERO DU DOSSIER		PIECE OU LOCAL
OPH77	88PAW0000 31/01/2019		Cuisine (RC)
ELEMENT	DESCRIPTIF DU LABORATOIRE	DATE DE PRELEVEMENT	NOM DE L'OPERATEUR
Colle faïence	Joint cassant blanc	31/01/2019	JULIEN Mickaël
LOCALISATION		RESULTAT	
Mur D		Fr2:Amiante non détecté

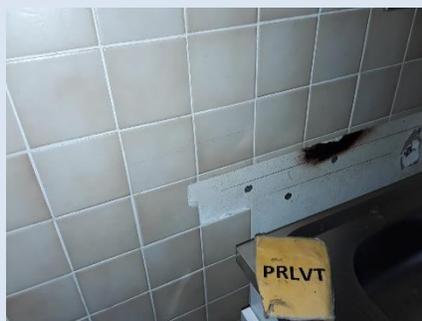
PRELEVEMENT : 88PAW0000P017			
NOM DU CLIENT	NUMERO DU DOSSIER		PIECE OU LOCAL
OPH77	88PAW0000 31/01/2019		Cuisine (RC)
ELEMENT	DESCRIPTIF DU LABORATOIRE	DATE DE PRELEVEMENT	NOM DE L'OPERATEUR
Colle faïence	Carrelage	31/01/2019	JULIEN Mickaël
LOCALISATION		RESULTAT	
Mur D		Fr3:Amiante non détecté
