## Rapport de mission de repérage des matériaux et produits contenant de l'amiante avant réalisation de travaux

13 SQUARE DES TILLEULS

77560 VILLIERS ST GEORGESE

RAPPORT N° :	OPH77 88PAM0000	Date d'émission du rapport :	18/07/2017
Le repérage a été réalisé le :	05/07/2017	Accompagnateur :	
Par :	Tristan BRUNIOT	Laboratoire d'Analyses :	ITGA
N° certificat de qualification :	CPDI 3541	Adresse laboratoire :	3 RUE ARMAND HERPIN LACROIX - CS 46537 35065 RENNES CEDEX
Date d'obtention :	06/08/2015	Numéro d'accréditation :	1-5967
Le présent rapport est établi par une personne dont les compétences sont certifiées par :	I.CERT Parc Edonia - Bâtiment G - Rue de la Terre Victoria - 35760 SAINT-GREGOIRE	Organisme d'assurance professionnelle :	ALLIANZ
		Adresse assurance :	Direction Opérations Entreprises 5C Esplanade Charles de Gaulle 33081 BORDEAUX CEDEX
		N° de contrat d'assurance :	55897385
		Date de validité :	31/12/2017

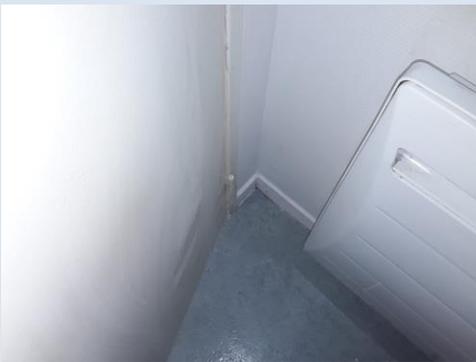
PRELEVEMENT : 88PAM0000P002		
NOM DU CLIENT	NUMERO DU DOSSIER	PIECE OU LOCAL
OPH77	88PAM0000 05/07/2017	Salle de bains
MATERIAU	DATE DE PRELEVEMENT	NOM DE L'OPERATEUR
Revêtement souple bleu	05/07/2017	BRUNIoT Tristan
LOCALISATION		RESULTAT
Sols		Fr3:Amiante non détecté
EMPLACEMENT

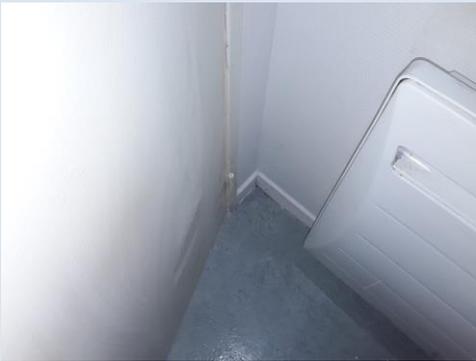
PRELEVEMENT : 88PAM0000P002		
NOM DU CLIENT	NUMERO DU DOSSIER	PIECE OU LOCAL
OPH77	88PAM0000 05/07/2017	Salle de bains
MATERIAU	DATE DE PRELEVEMENT	NOM DE L'OPERATEUR
Colle bitumineuse noire	05/07/2017	BRUNIoT Tristan
LOCALISATION		RESULTAT
Sols		Fr2:Amiante détecté (Chrysotile)
EMPLACEMENT

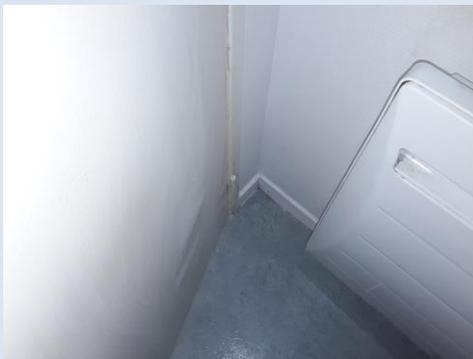
PRELEVEMENT : 88PAM0000P002		
NOM DU CLIENT	NUMERO DU DOSSIER	PIECE OU LOCAL
OPH77	88PAM0000 05/07/2017	Salle de bains
MATERIAU	DATE DE PRELEVEMENT	NOM DE L'OPERATEUR
Matériau compact gris hétérogène	05/07/2017	BRUNOT Tristan
LOCALISATION		RESULTAT
Sols		Fr4:Amiante non détecté

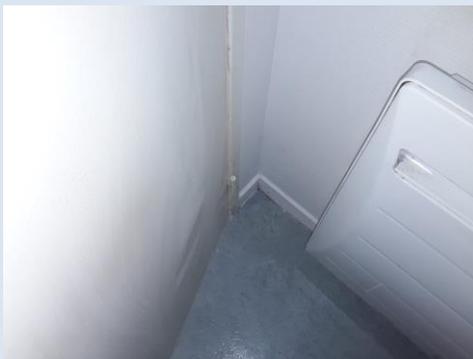
PRELEVEMENT : 88PAM0000P002		
NOM DU CLIENT	NUMERO DU DOSSIER	PIECE OU LOCAL
OPH77	88PAM0000 05/07/2017	Salle de bains
MATERIAU	DATE DE PRELEVEMENT	NOM DE L'OPERATEUR
Colle polymère jaune non séparable + dalle dure cassante beige + colle polymère blanche non séparable	05/07/2017	BRUNOT Tristan
LOCALISATION		RESULTAT
Sols		Fr1:Amiante détecté (Chrysotile)

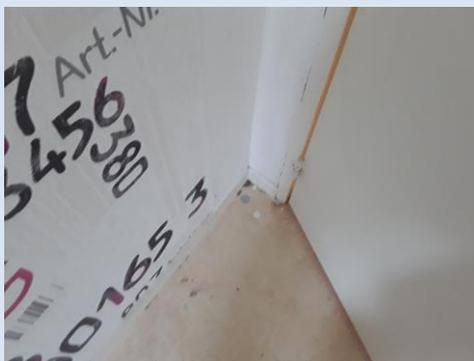
PRELEVEMENT : 88PAM0000P003		
NOM DU CLIENT	NUMERO DU DOSSIER	PIECE OU LOCAL
OPH77	88PAM0000 05/07/2017	Chambre 1
MATERIAU	DATE DE PRELEVEMENT	NOM DE L'OPERATEUR
Revêtement souple beige	05/07/2017	BRUNOT Tristan
LOCALISATION		RESULTAT
Sols		Fr1:Amiante non détecté

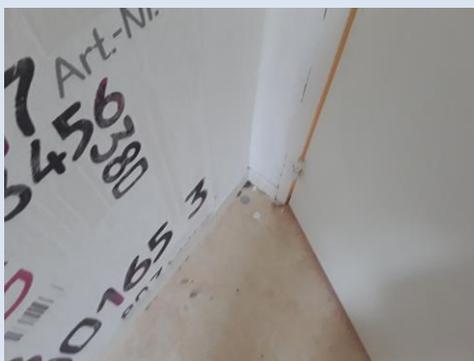
PRELEVEMENT : 88PAM0000P003		
NOM DU CLIENT	NUMERO DU DOSSIER	PIECE OU LOCAL
OPH77	88PAM0000 05/07/2017	Chambre 1
MATERIAU	DATE DE PRELEVEMENT	NOM DE L'OPERATEUR
Colle bitumineuse noire	05/07/2017	BRUNOT Tristan
LOCALISATION		RESULTAT
Sols		Fr3:Amiante détecté (Chrysotile)

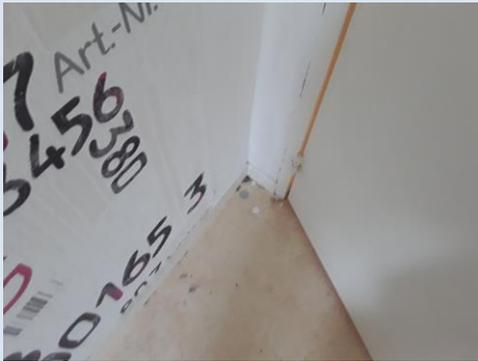
PRELEVEMENT : 88PAM0000P003		
NOM DU CLIENT	NUMERO DU DOSSIER	PIECE OU LOCAL
OPH77	88PAM0000 05/07/2017	Chambre 1
MATERIAU	DATE DE PRELEVEMENT	NOM DE L'OPERATEUR
Colle polymère jaune non séparable + dalle dure cassante beige + ragréage gris en vrac non séparable	05/07/2017	BRUNOT Tristan
LOCALISATION	RESULTAT	
Sols	Fr2:Amiante détecté (Chrysotile)	
EMPLACEMENT

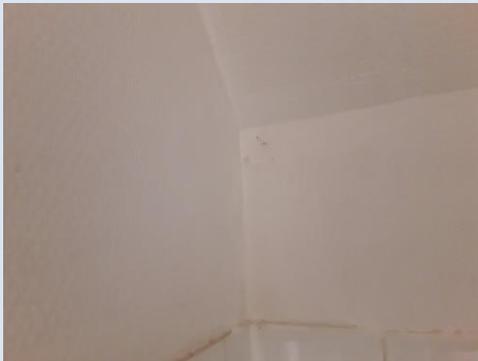
PRELEVEMENT : 88PAM0000P004		
NOM DU CLIENT	NUMERO DU DOSSIER	PIECE OU LOCAL
OPH77	88PAM0000 05/07/2017	Salle de bains
MATERIAU	DATE DE PRELEVEMENT	NOM DE L'OPERATEUR
Enduit plâtreux blanc en vrac + peinture non séparable + carton non séparable + papier non séparable	05/07/2017	BRUNOT Tristan
LOCALISATION	RESULTAT	
Mur B	Amiante non détecté	
EMPLACEMENT

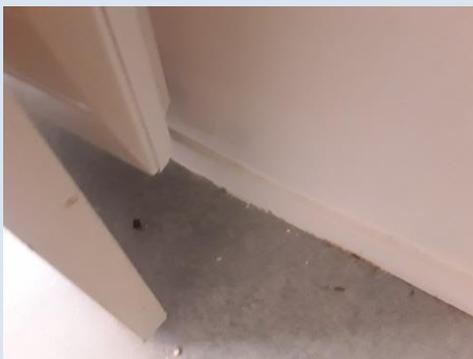
PRELEVEMENT : 88PAM0000P005		
NOM DU CLIENT	NUMERO DU DOSSIER	PIECE OU LOCAL
OPH77	88PAM0000 05/07/2017	Salle de bains
MATERIAU	DATE DE PRELEVEMENT	NOM DE L'OPERATEUR
Enduit plâtreux blanc en vrac non séparable + peinture non séparable + toile fibreuse blanche non séparable + carton non séparable	05/07/2017	BRUNOT Tristan
LOCALISATION	RESULTAT	
Mur A	Amiante non détecté

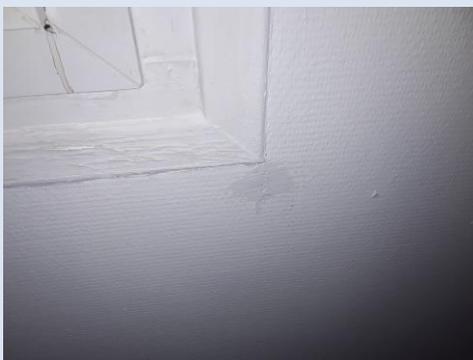
PRELEVEMENT : 88PAM0000P006		
NOM DU CLIENT	NUMERO DU DOSSIER	PIECE OU LOCAL
OPH77	88PAM0000 05/07/2017	Cuisine
MATERIAU	DATE DE PRELEVEMENT	NOM DE L'OPERATEUR
Enduit plâtreux blanc en faible quantité non séparable + peintures multiples non séparable	05/07/2017	BRUNOT Tristan
LOCALISATION	RESULTAT	
Mur B	Amiante non détecté

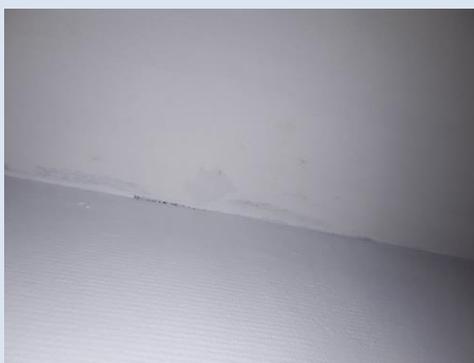
PRELEVEMENT : 88PAM0000P007		
NOM DU CLIENT	NUMERO DU DOSSIER	PIECE OU LOCAL
OPH77	88PAM0000 05/07/2017	Cuisine
MATERIAU	DATE DE PRELEVEMENT	NOM DE L'OPERATEUR
Enduit plâtreux beige en vrac + peinture non séparable	05/07/2017	BRUNIoT Tristan
LOCALISATION	RESULTAT	
Plafond	Amiante non détecté

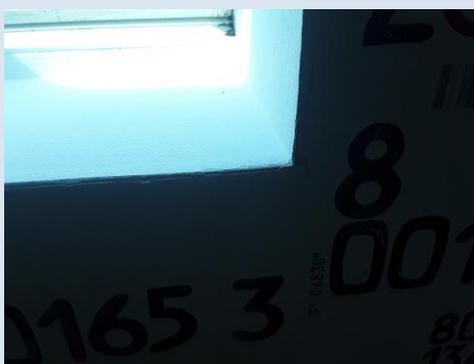
PRELEVEMENT : 88PAM0000P008		
NOM DU CLIENT	NUMERO DU DOSSIER	PIECE OU LOCAL
OPH77	88PAM0000 05/07/2017	Chambre 2
MATERIAU	DATE DE PRELEVEMENT	NOM DE L'OPERATEUR
Enduit plâtreux blanc en vrac + peinture non séparable + carton en faible quantité en vrac non séparable	05/07/2017	BRUNIoT Tristan
LOCALISATION	RESULTAT	
Mur B	Amiante non détecté

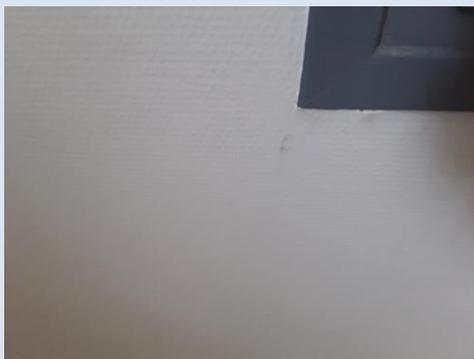
PRELEVEMENT : 88PAM0000P009		
NOM DU CLIENT	NUMERO DU DOSSIER	PIECE OU LOCAL
OPH77	88PAM0000 05/07/2017	Séjour
MATERIAU	DATE DE PRELEVEMENT	NOM DE L'OPERATEUR
Enduit plâtreux blanc en faible quantité en vrac non séparable + peintures multiples + matériau gris en faible quantité en vrac non séparable	05/07/2017	BRUNOT Tristan
LOCALISATION	RESULTAT	
Mur B	Amiante non détecté

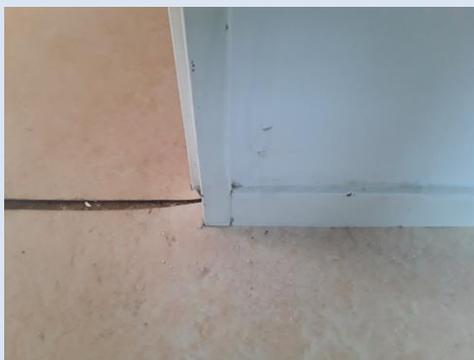
PRELEVEMENT : 88PAM0000P010		
NOM DU CLIENT	NUMERO DU DOSSIER	PIECE OU LOCAL
OPH77	88PAM0000 05/07/2017	Chambre 2
MATERIAU	DATE DE PRELEVEMENT	NOM DE L'OPERATEUR
Enduit plâtreux blanc en vrac + peinture non séparable + papier peint non séparable + carton non séparable	05/07/2017	BRUNOT Tristan
LOCALISATION	RESULTAT	
Mur D	Amiante non détecté

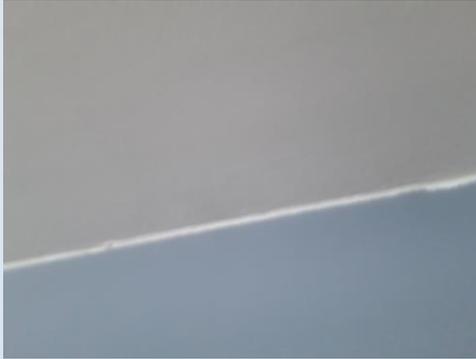
PRELEVEMENT : 88PAM0000P011		
<b>NOM DU CLIENT</b> OPH77	<b>NUMERO DU DOSSIER</b> 88PAM0000 05/07/2017	<b>PIECE OU LOCAL</b> Séjour
<b>MATERIAU</b> Enduit plâtreux blanc en vrac + peinture non séparable	<b>DATE DE PRELEVEMENT</b> 05/07/2017	<b>NOM DE L'OPERATEUR</b> BRUNOT Tristan
<b>LOCALISATION</b> Plafonds	<b>RESULTAT</b> Amiante non détecté	
EMPLACEMENT
