Rapport de mission de repérage des matériaux et produits contenant de l'amiante avant réalisation de travaux

5 SQUARE DES TILLEULS

77560 VILLIERS ST GEORGES

RAPPORT N° :	88PAE0000	Laboratoire d'Analyses :	ITGA
Repérage réalisé le :	02/10/2018	Adresse laboratoire :	3 RUE ARMAND HERPIN LACROIX - CS 46537 35065 RENNES CEDEX
Accompagnateur :		Numéro d'accréditation :	1-5967
Par :	Mickaël JULIEN	Organisme d'assurance professionnelle :	AXA France
N° certificat :	CPDI 4129	Adresse assurance :	313 Terrasses de l'Arche 92727 NANTERRE CEDEX
Date d'obtention :	01/01/2017	N° de contrat d'assurance :	10063271004
Organisme certificateur	I.CERT Parc Edonia - Bâtiment G - Rue de la Terre Victoria - 35760 SAINT-GREGOIRE	Date de validité :	31/12/2018

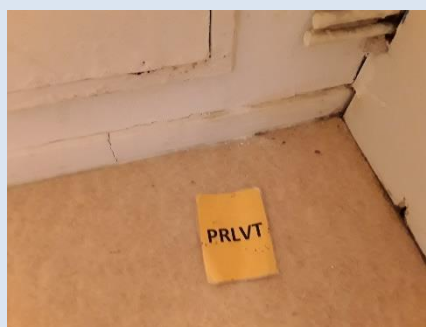
PRELEVEMENT : 88PAE0000P001			
NOM DU CLIENT	NUMERO DU DOSSIER		PIECE OU LOCAL
OPH77	88PAE0000 02/10/2018		Salle de bains
ELEMENT	DESCRIPTIF DU LABORATOIRE	DATE DE PRELEVEMENT	NOM DE L'OPERATEUR
Enduit plaque de plâtre	Enduit plâtreux blanc en vrac + peintures multiples non séparable + toile fibreuse blanche non séparable	02/10/2018	JULIEN Mickaël
LOCALISATION		RESULTAT	
Mur B		Amiante non détecté

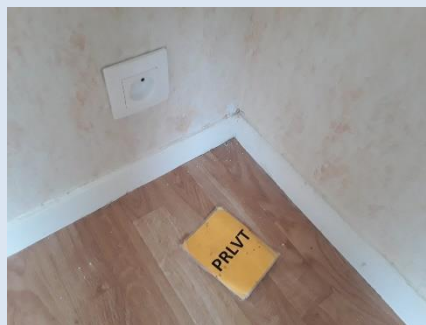
PRELEVEMENT : 88PAE0000P002			
NOM DU CLIENT	NUMERO DU DOSSIER	PIECE OU LOCAL	
OPH77	88PAE0000 02/10/2018	Chambre 3	
ELEMENT	DESCRIPTIF DU LABORATOIRE	DATE DE PRELEVEMENT	NOM DE L'OPERATEUR
Enduit plaque de plâtre	Enduit plâtreux blanc + carton en faible quantité non séparable + enduit plâtreux blanc non séparable + peintures multiples non séparable + papier peint non séparable	02/10/2018	JULIEN Mickaël
LOCALISATION		RESULTAT	
Mur A		Amiante non détecté

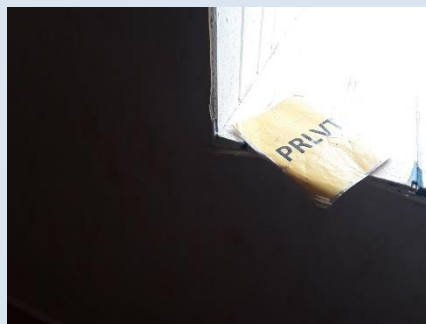
PRELEVEMENT : 88PAE0000P003			
NOM DU CLIENT	NUMERO DU DOSSIER	PIECE OU LOCAL	
OPH77	88PAE0000 02/10/2018	Chambre 1	
ELEMENT	DESCRIPTIF DU LABORATOIRE	DATE DE PRELEVEMENT	NOM DE L'OPERATEUR
Enduit plaque de plâtre	Enduit plâtreux blanc en vrac + peinture non séparable + papier non séparable	02/10/2018	JULIEN Mickaël
LOCALISATION		RESULTAT	
Mur D		Amiante non détecté

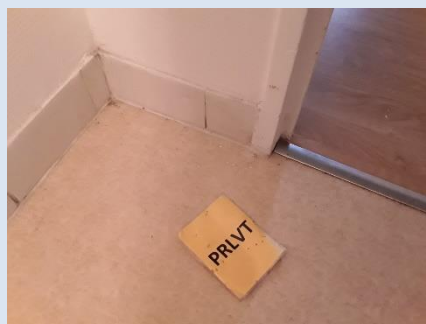
PRELEVEMENT : 88PAE0000P004			
NOM DU CLIENT	NUMERO DU DOSSIER	PIECE OU LOCAL	
OPH77	88PAE0000 02/10/2018	WC	
ELEMENT	DESCRIPTIF DU LABORATOIRE	DATE DE PRELEVEMENT	NOM DE L'OPERATEUR
Enduit plaque de plâtre	Enduit plâtreux blanc en vrac + carton non séparable + peintures multiples non séparable + toile fibreuse blanche non séparable	02/10/2018	JULIEN Mickaël
LOCALISATION		RESULTAT	
Mur D		Amiante non détecté

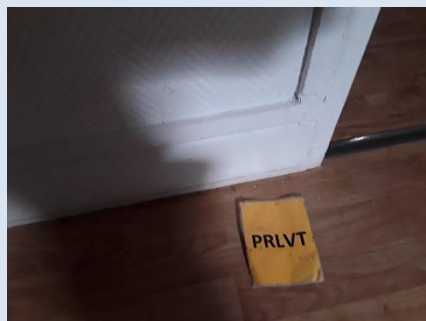
PRELEVEMENT : 88PAE0000P005			
NOM DU CLIENT	NUMERO DU DOSSIER	PIECE OU LOCAL	
OPH77	88PAE0000 02/10/2018	Séjour	
ELEMENT	DESCRIPTIF DU LABORATOIRE	DATE DE PRELEVEMENT	NOM DE L'OPERATEUR
Enduit béton	Enduit plâtreux blanc en faible quantité non séparable + peinture non séparable + toile fibreuse blanche non séparable	02/10/2018	JULIEN Mickaël
LOCALISATION		RESULTAT	
Mur D		Amiante non détecté

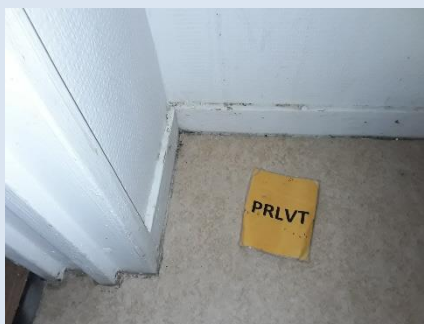
PRELEVEMENT : 88PAE0000P006			
NOM DU CLIENT	NUMERO DU DOSSIER	PIECE OU LOCAL	
OPH77	88PAE0000 02/10/2018	Cuisine	
ELEMENT	DESCRIPTIF DU LABORATOIRE	DATE DE PRELEVEMENT	NOM DE L'OPERATEUR
Enduit béton	Enduit plâtreux blanc en vrac + peintures multiples non séparable + toile fibreuse blanche non séparable	02/10/2018	JULIEN Mickaël
LOCALISATION		RESULTAT	
Mur B		Amiante non détecté	
EMPLACEMENT
