Pré-Rapport de repérage des matériaux et produits contenant de l'amiante avant réalisation de travaux dans un immeuble bâti

7 SQUARE DES TILLEULS
77560 VILLIERS ST GEORGES

Date du rapport : 06/08/2020

Référence du dossier : Diffus OPH77

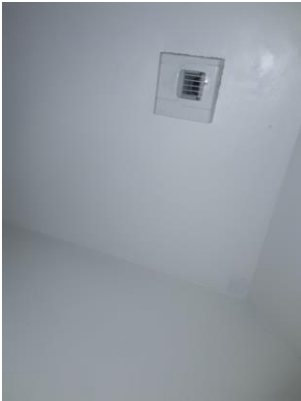
Identification : P001
Pièce et étage : Salle de bains RC
Localisation : Plafond
Parties d'ouvrages ou de composants : Plafonds (Enduits de jointoiment et plots de colle des plaques de plâtre)
Descriptif Laboratoire : Peinture non séparable + matériau plâtreux blanc non séparable + papier non séparable + matériau plâtreux blanc avec couche cartonnée non séparable
Résultat (justification) : Amiante non détectée (RESULTAT ANALYSE)

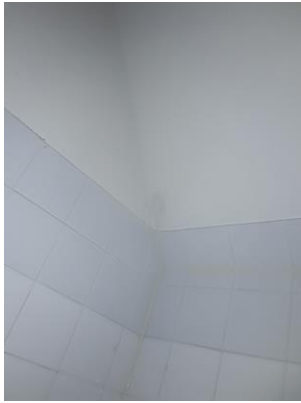
Identification : P002
Pièce et étage : Salle de bains RC
Localisation : Mur C
Parties d'ouvrages ou de composants : Cloisons sèches (assemblées, préfabriquées) (Enduits de jointoiment des plaques de plâtre)
Descriptif Laboratoire : Peinture non séparable + matériau plâtreux blanc non séparable + papier non séparable + matériau plâtreux blanc avec couche cartonnée non séparable
Résultat (justification) : Amiante non détectée (RESULTAT ANALYSE)

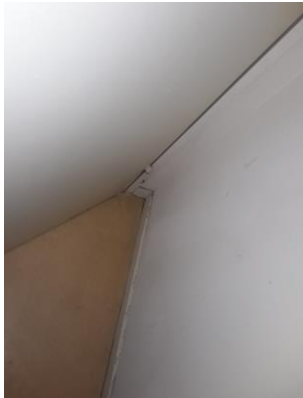
Identification : P010 (Fr1)
Pièce et étage : Débarras RC
Localisation : Sol
Parties d'ouvrages ou de composants : Revêtements de sols (Sous-couches (carton, feutre, -) des revêtements souples)
Descriptif Laboratoire : Revêtement souple beige
Résultat (justification) : Amiante non détectée (RESULTAT ANALYSE)

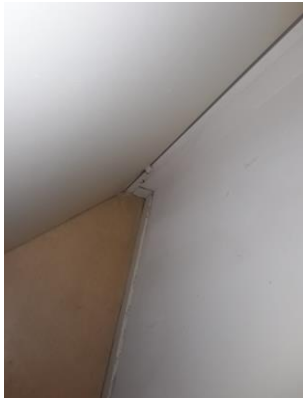
Débarras - RC	Revêtements de sols	Sol	Sous-couches (carton, feutre, -) des revêtements souples	P010 (Fr2)	RESULTAT ANALYSE	
Cuisine - RC	Revêtements de sols	Sol	Sous-couches (carton, feutre, -) des revêtements souples	P014 (Fr3)	RESULTAT ANALYSE

Identification : P010 (Fr2)
Pièce et étage : Débarras RC
Localisation : Sol
Parties d'ouvrages ou de composants : Revêtements de sols (Sous-couches (carton, feutre, -) des revêtements souples)
Descriptif Laboratoire : Colle polymère jaune avec poussières non séparable + colle bitumineuse noire en faible quantité + matériau compact gris hétérogène
Résultat (justification) : Amiante détecté (RESULTAT ANALYSE)

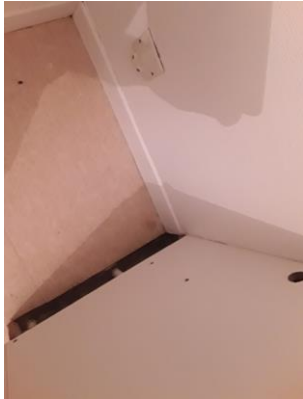
Identification : P014 (Fr1)

Descriptif Laboratoire : Revêtement souple beige + colle polymère jaune non séparable

Résultat (justification) : Amiante non détectée (RESULTAT ANALYSE)

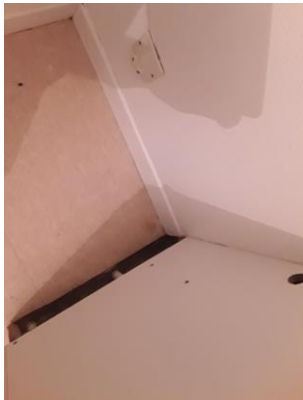
Identification : P014 (Fr2)

Descriptif Laboratoire : Revêtement souple jaune

Résultat (justification) : Amiante non détectée (RESULTAT ANALYSE)

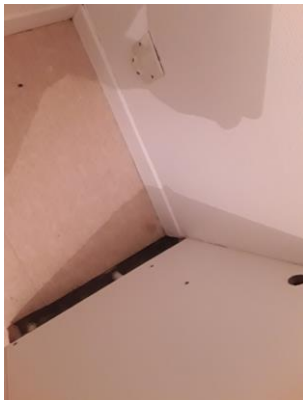
Identification : P014 (Fr3)

Descriptif Laboratoire : Matériau compact blanc + colle polymère jaune non séparable + peinture non séparable + matériau beige hétérogène + colle bitumineuse noire en faible quantité non séparable

Résultat (justification) : Amiante détecté (RESULTAT ANALYSE)
