Rapport de repérage des matériaux et produits contenant de l'amiante avant réalisation de travaux dans un immeuble bâti

9 Square des Tilleurs - ESC AI - RC
77560 VILLIERS ST GEORGES

Date du rapport : 03/04/2020

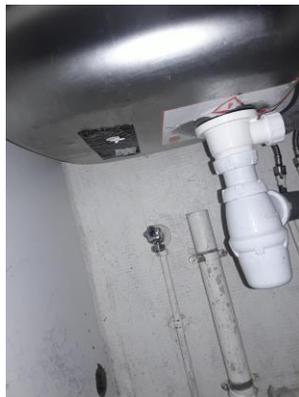
Identification : P010

Descriptif Laboratoire : Revêtement bitumineux noir

Résultat (justification) : Amiante non détectée (RESULTAT ANALYSE)

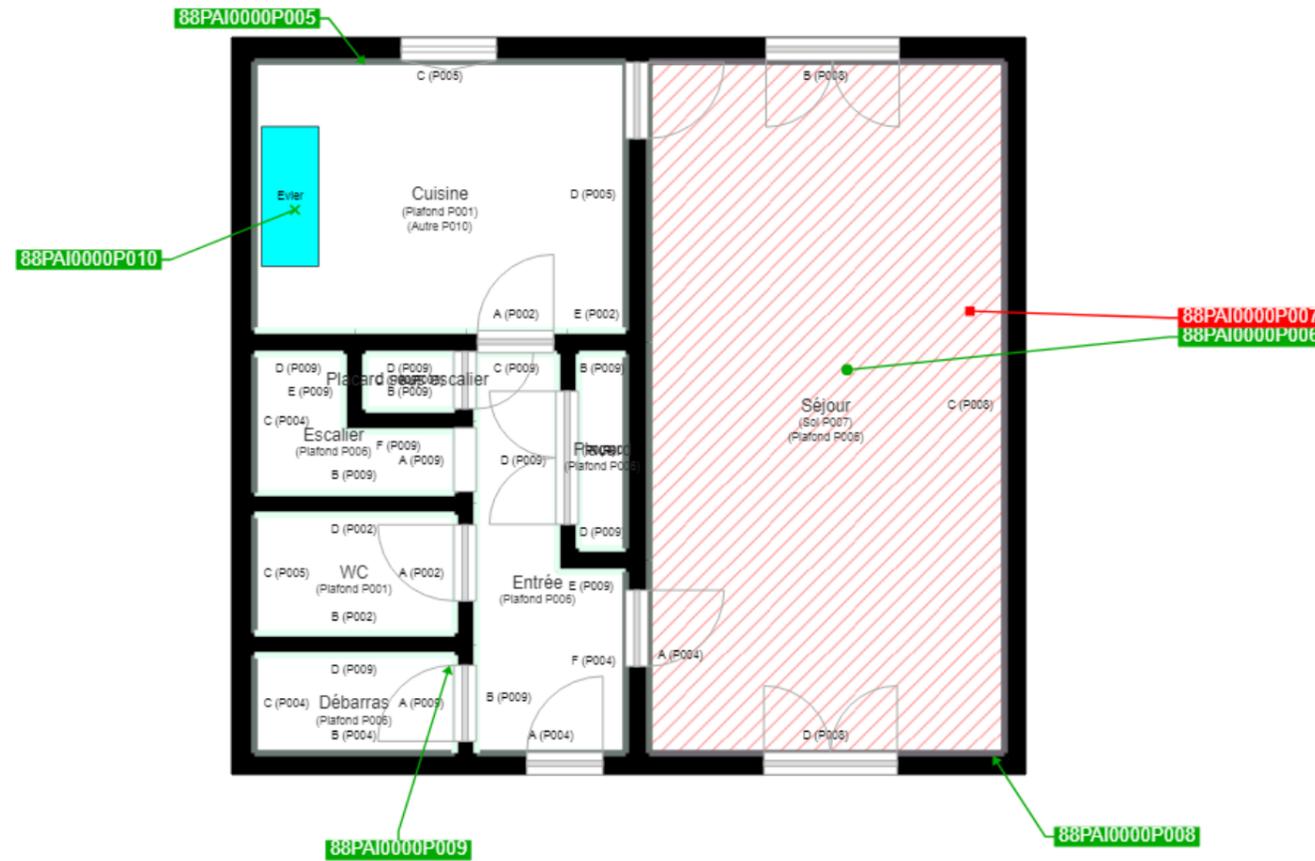
Rdc du pavillon

Pièce et Etage	Ouvrage ou composant de la construction	Localisation	Partie d'ouvrage ou de composant à inspecter ou à sonder	Identification	Justification	Commentaire
Séjour - RC	Autres	Sol	Revêtement souple	P007 (Fr2)	RESULTAT ANALYSE	
Séjour - RC	Autres	Sol	Revêtement souple	P007 (Fr3)	RESULTAT ANALYSE
