## Rapport de mission de repérage des matériaux et produits contenant de l'amiante avant réalisation de travaux

Norme NF X 46-020 V .2017

15 SQUARE DES TILLEULS

77560 VILLIERS ST GEORGES

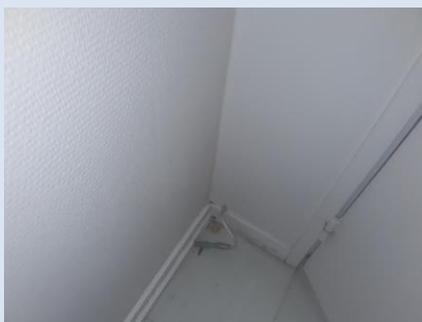
PRELEVEMENT : 88PAO0000P001			
NOM DU CLIENT	NUMERO DU DOSSIER		PIECE OU LOCAL
OPH77	88PAO0000 13/09/2019		Séjour (RC)
ELEMENT	DESCRIPTIF DU LABORATOIRE	DATE DE PRELEVEMENT	NOM DE L'OPERATEUR
Dalle de sol	Dalle dure cassante beige	13/09/2019	IZABACHENE Lyes
LOCALISATION		RESULTAT	
Sol		Fr1:Amiante détecté (Chrysotile)

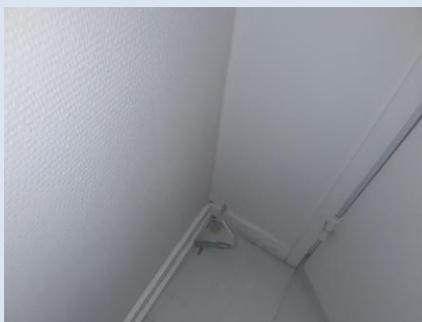
PRELEVEMENT : 88PAO0000P001			
NOM DU CLIENT	NUMERO DU DOSSIER		PIECE OU LOCAL
OPH77	88PAO0000 13/09/2019		Séjour (RC)
ELEMENT	DESCRIPTIF DU LABORATOIRE	DATE DE PRELEVEMENT	NOM DE L'OPERATEUR
Dalle de sol	Colle bitumineuse noire + ragréage gris en vrac non séparable	13/09/2019	IZABACHENE Lyes
LOCALISATION		RESULTAT	
Sol		Fr2:Amiante détecté (Chrysotile)

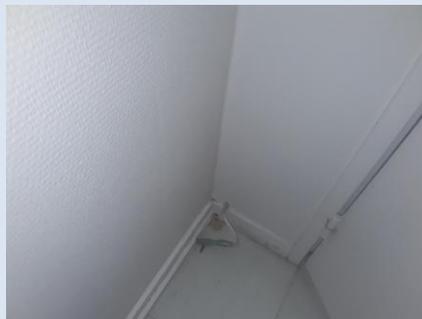
PRELEVEMENT : 88PAO0000P001			
NOM DU CLIENT	NUMERO DU DOSSIER		PIECE OU LOCAL
OPH77	88PAO0000 13/09/2019		Séjour (RC)
ELEMENT	DESCRIPTIF DU LABORATOIRE	DATE DE PRELEVEMENT	NOM DE L'OPERATEUR
Dalle de sol	Matériau compact gris hétérogène	13/09/2019	IZABACHENE Lyes
LOCALISATION		RESULTAT	
Sol		Fr3:Amiante non détecté

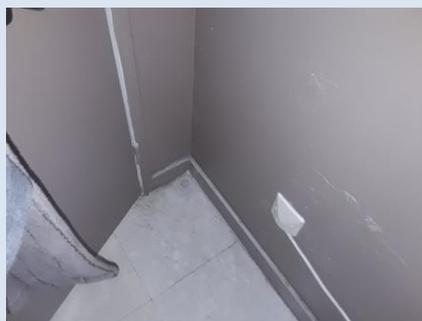
PRELEVEMENT : 88PAO0000P002			
NOM DU CLIENT	NUMERO DU DOSSIER		PIECE OU LOCAL
OPH77	88PAO0000 13/09/2019		Salle de bains (R+1)
ELEMENT	DESCRIPTIF DU LABORATOIRE	DATE DE PRELEVEMENT	NOM DE L'OPERATEUR
Dalle de sol	Revêtement cassant beige	13/09/2019	IZABACHENE Lyes
LOCALISATION		RESULTAT	
Sol		Fr1:Amiante non détecté

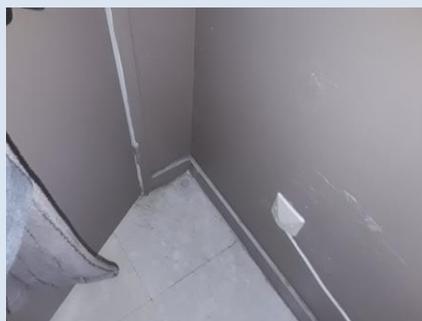
PRELEVEMENT : 88PAO0000P002			
NOM DU CLIENT	NUMERO DU DOSSIER	PIECE OU LOCAL	
OPH77	88PAO0000 13/09/2019	Salle de bains (R+1)	
ELEMENT	DESCRIPTIF DU LABORATOIRE	DATE DE PRELEVEMENT	NOM DE L'OPERATEUR
Dalle de sol	Colle polymère incolore avec poussières non séparable + peinture non séparable + dalle dure cassante bleue	13/09/2019	IZABACHENE Lyes
LOCALISATION		RESULTAT	
Sol		Fr2:Amiante détecté (Chrysotile)

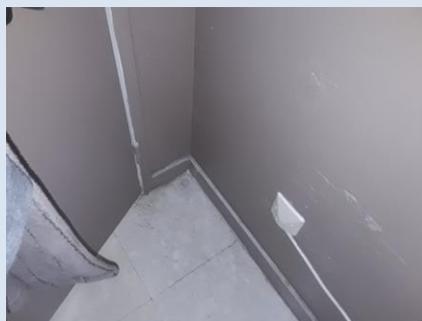
PRELEVEMENT : 88PAO0000P002			
NOM DU CLIENT	NUMERO DU DOSSIER	PIECE OU LOCAL	
OPH77	88PAO0000 13/09/2019	Salle de bains (R+1)	
ELEMENT	DESCRIPTIF DU LABORATOIRE	DATE DE PRELEVEMENT	NOM DE L'OPERATEUR
Dalle de sol	Colle bitumineuse noire + ragréage gris non séparable	13/09/2019	IZABACHENE Lyes
LOCALISATION		RESULTAT	
Sol		Fr3:Amiante détecté (Chrysotile)

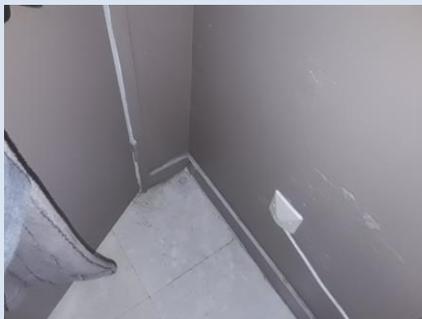
PRELEVEMENT : 88PAO0000P002			
NOM DU CLIENT	NUMERO DU DOSSIER	PIECE OU LOCAL	
OPH77	88PAO0000 13/09/2019	Salle de bains (R+1)	
ELEMENT	DESCRIPTIF DU LABORATOIRE	DATE DE PRELEVEMENT	NOM DE L'OPERATEUR
Dalle de sol	Matériau compact gris hétérogène	13/09/2019	IZABACHENE Lyes
LOCALISATION		RESULTAT	
Sol		Fr4:Amiante non détecté
