Rapport de mission de repérage des matériaux et produits contenant de l'amiante avant réalisation de travaux

Norme NF X 46-020 V .2017

25 SQUARE DES TILLEULS

77560 VILLIERS ST GEORGES

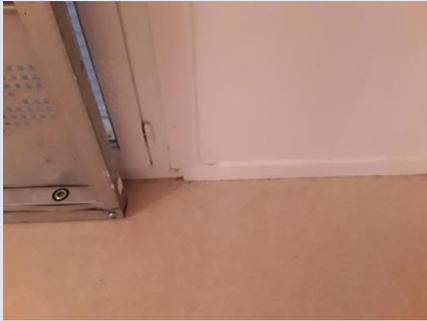
PRELEVEMENT : 88PAY0000P001			
NOM DU CLIENT	NUMERO DU DOSSIER		PIECE OU LOCAL
OPH77	88PAY0000 25/09/2019		Cuisine (Rez de chaussée)
ELEMENT	DESCRIPTIF DU LABORATOIRE	DATE DE PRELEVEMENT	NOM DE L'OPERATEUR
Enduit / Peinture	Enduit gris en vrac non séparable + peinture non séparable + toile fibreuse blanche non séparable	25/09/2019	HOZE Lionel
LOCALISATION		RESULTAT	
Mur D		Amiante non détecté	
EMPLACEMENT

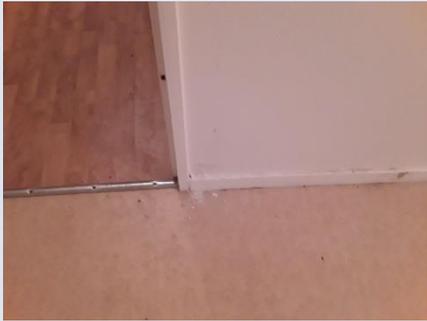
PRELEVEMENT : 88PAY0000P002			
NOM DU CLIENT	NUMERO DU DOSSIER		PIECE OU LOCAL
OPH77	88PAY0000 25/09/2019		Cuisine (Rez de chaussée)
ELEMENT	DESCRIPTIF DU LABORATOIRE	DATE DE PRELEVEMENT	NOM DE L'OPERATEUR
Enduit / Calicot	Enduit plâtreux blanc en vrac non séparable + peintures multiples non séparable + toile fibreuse blanche non séparable + carton non séparable	25/09/2019	HOZE Lionel
LOCALISATION		RESULTAT	
Mur F		Amiante non détecté	
EMPLACEMENT

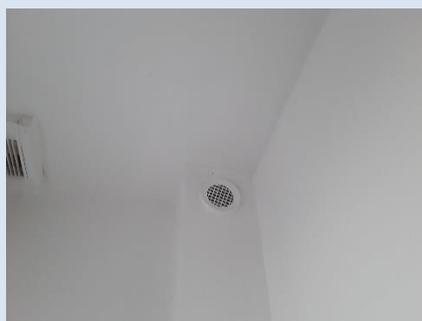
PRELEVEMENT : 88PAY0000P004			
NOM DU CLIENT	NUMERO DU DOSSIER	PIECE OU LOCAL	
OPH77	88PAY0000 25/09/2019	WC (Rez de chaussée)	
ELEMENT	DESCRIPTIF DU LABORATOIRE	DATE DE PRELEVEMENT	NOM DE L'OPERATEUR
Enduit / Peinture	Enduit plâtreux blanc en vrac non séparable + peinture non séparable + papier non séparable	25/09/2019	HOZE Lionel
LOCALISATION		RESULTAT	
Plafond		Amiante non détecté

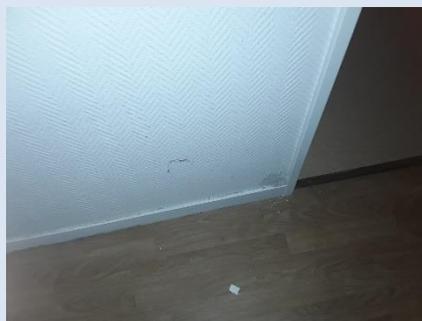
PRELEVEMENT : 88PAY0000P005			
NOM DU CLIENT	NUMERO DU DOSSIER	PIECE OU LOCAL	
OPH77	88PAY0000 25/09/2019	Séjour (Rez de chaussée)	
ELEMENT	DESCRIPTIF DU LABORATOIRE	DATE DE PRELEVEMENT	NOM DE L'OPERATEUR
Enduit / Peinture	Enduit gris en vrac non séparable + peinture non séparable	25/09/2019	HOZE Lionel
LOCALISATION		RESULTAT	
Mur A		Amiante non détecté

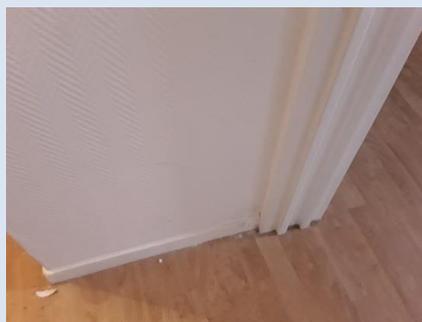
PRELEVEMENT : 88PAY0000P006			
NOM DU CLIENT	NUMERO DU DOSSIER		PIECE OU LOCAL
OPH77	88PAY0000 25/09/2019		Entrée (Rez de chaussée)
ELEMENT	DESCRIPTIF DU LABORATOIRE	DATE DE PRELEVEMENT	NOM DE L'OPERATEUR
Enduit / Calicot	Enduit plâtreux blanc en vrac non séparable + peintures multiples non séparable + carton non séparable	25/09/2019	HOZE Lionel
LOCALISATION		RESULTAT	
Mur D		Amiante non détecté

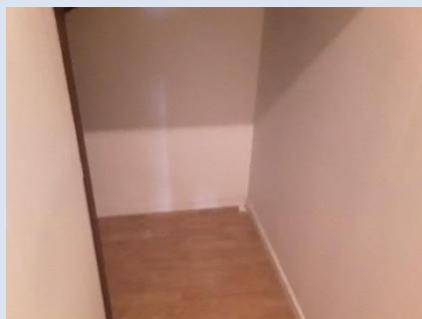
PRELEVEMENT : 88PAY0000P007			
NOM DU CLIENT	NUMERO DU DOSSIER		PIECE OU LOCAL
OPH77	88PAY0000 25/09/2019		Cellier 1 (Rez de chaussée)
ELEMENT	DESCRIPTIF DU LABORATOIRE	DATE DE PRELEVEMENT	NOM DE L'OPERATEUR
Colle	Revêtement souple beige	25/09/2019	HOZE Lionel
LOCALISATION		RESULTAT	
Sol		Amiante non détecté

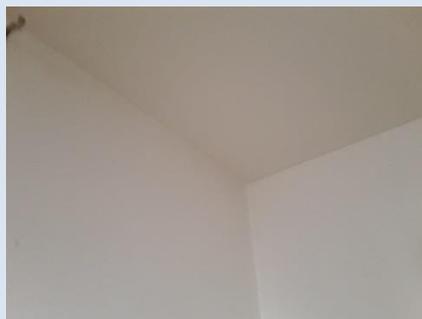
PRELEVEMENT : 88PAY0000P008			
NOM DU CLIENT	NUMERO DU DOSSIER		PIECE OU LOCAL
OPH77	88PAY0000 25/09/2019		Séjour (Rez de chaussée)
ELEMENT	DESCRIPTIF DU LABORATOIRE	DATE DE PRELEVEMENT	NOM DE L'OPERATEUR
Enduit / Peinture	Enduit plâtreux blanc en vrac non séparable + peinture non séparable	25/09/2019	HOZE Lionel
LOCALISATION		RESULTAT	
Plafond		Amiante non détecté
