Rapport de mission de repérage des matériaux et produits contenant de l'amiante avant réalisation de travaux

Référence : RAAT_88PAN0000

Bien : Pavillon

Adresse : 14 Square Des Tilleuls 77560 VILLIERS-SAINT-GEORGES

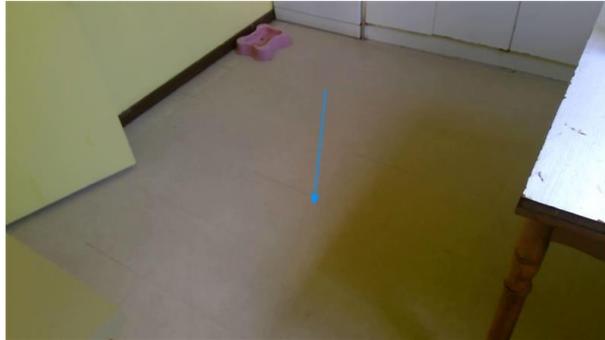
ANNEXE : Fiches d'identification et de cotation
PRELEVEMENT : P001
Emplacement

Nom du client	Numéro de dossier	Localisation
HABITAT 77 OPH DE SEINE ET MARNE	RAAT_88PAN0000	RDC - Cuisine Plancher - Sol
Nom de l'opérateur	Date de prélèvement	Matériau
MARTIN Olivier	01/09/2021	Ragréage / colle - Dalles de sol
Résultat amiante		
absence d'amiante

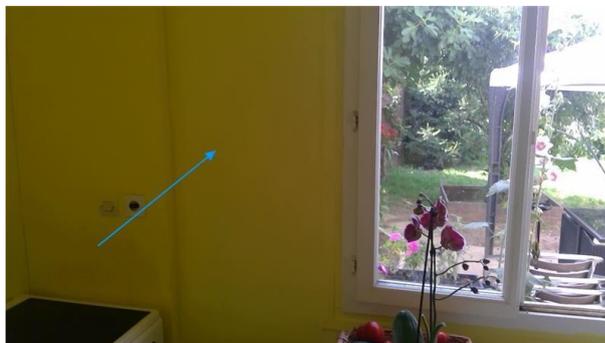
PRELEVEMENT : P002
Emplacement

Nom du client	Numéro de dossier	Localisation
HABITAT 77 OPH DE SEINE ET MARNE	RAAT_88PAN0000	RDC - Cuisine Mur façade - C
Nom de l'opérateur	Date de prélèvement	Matériau
MARTIN Olivier	01/09/2021	Béton / Enduit / Plâtre - toile de verre+peinture
Résultat amiante		
absence d'amiante

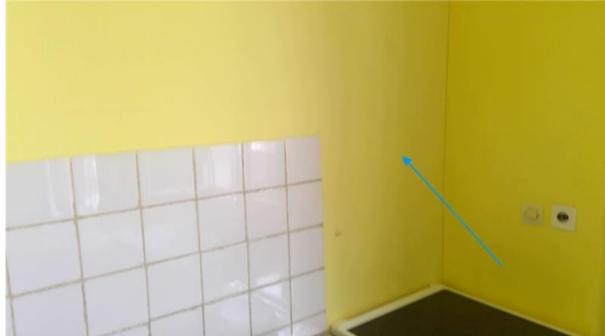
PRELEVEMENT : P003

Nom du client	Numéro de dossier	Localisation
HABITAT 77 OPH DE SEINE ET MARNE	RAAT_88PAN0000	RDC - Cuisine Mur - B
Nom de l'opérateur	Date de prélèvement	Matériau
MARTIN Olivier	01/09/2021	Béton / Enduit / Plâtre - toile de verre+peinture
Résultat amiante		
absence d'amiante

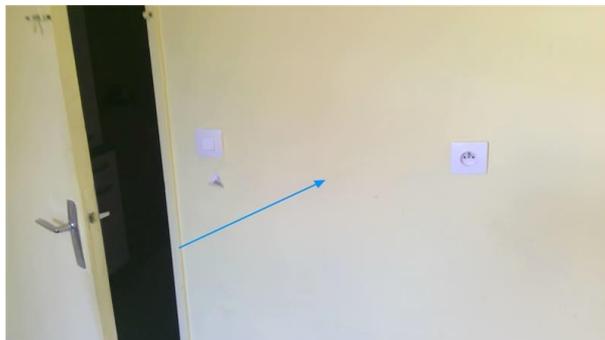
PRELEVEMENT : P004

Nom du client	Numéro de dossier	Localisation
HABITAT 77 OPH DE SEINE ET MARNE	RAAT_88PAN0000	RDC - Cuisine Cloisons - A, D
Nom de l'opérateur	Date de prélèvement	Matériau
MARTIN Olivier	01/09/2021	Enduit / Plâtre - toile de verre+peinture
Résultat amiante		
absence d'amiante

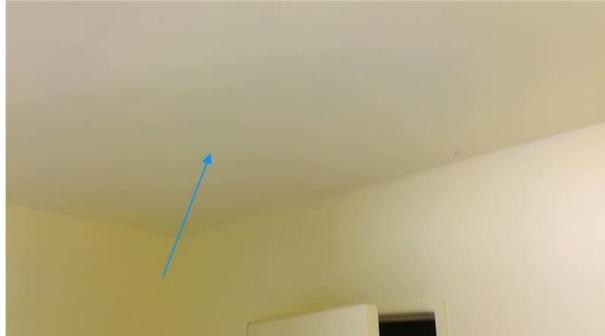
PRELEVEMENT : P005

Nom du client	Numéro de dossier	Localisation
HABITAT 77 OPH DE SEINE ET MARNE	RAAT_88PAN0000	RDC - Cuisine Plafond - Plafond
Nom de l'opérateur	Date de prélèvement	Matériau
MARTIN Olivier	01/09/2021	Enduit / Plâtre - Peinture
Résultat amiante		
absence d'amiante

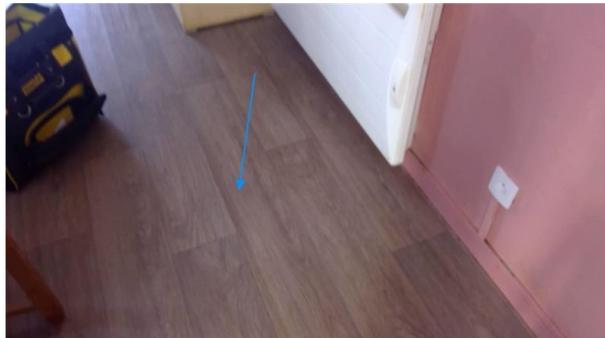
PRELEVEMENT : P006

Nom du client	Numéro de dossier	Localisation
HABITAT 77 OPH DE SEINE ET MARNE	RAAT_88PAN0000	RDC - Séjour Plancher - Sol
Nom de l'opérateur	Date de prélèvement	Matériau
MARTIN Olivier	01/09/2021	Ragréage / colle - Dalles de sol
Résultat amiante		
absence d'amiante

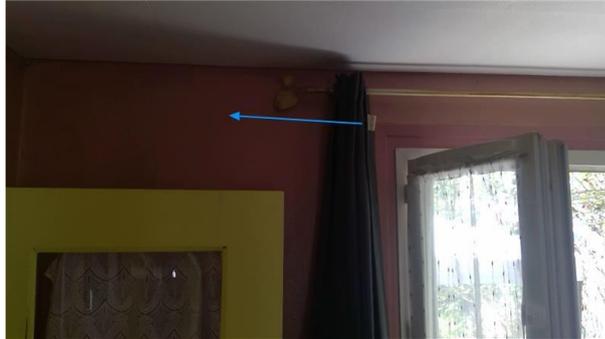
PRELEVEMENT : P007

Nom du client	Numéro de dossier	Localisation
HABITAT 77 OPH DE SEINE ET MARNE	RAAT_88PAN0000	RDC - Séjour Mur façade - B, D
Nom de l'opérateur	Date de prélèvement	Matériau
MARTIN Olivier	01/09/2021	Béton / Enduit / Plâtre - toile de verre+peinture
Résultat amiante		
absence d'amiante

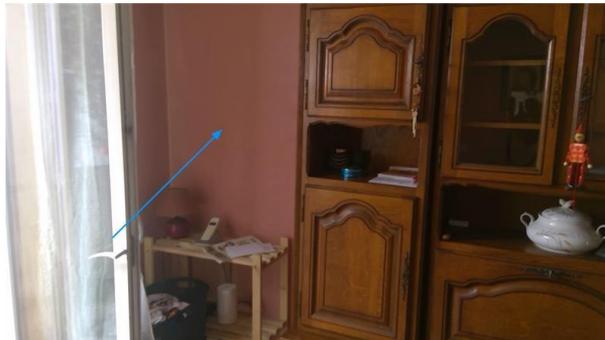
PRELEVEMENT : P008

Nom du client	Numéro de dossier	Localisation
HABITAT 77 OPH DE SEINE ET MARNE	RAAT_88PAN0000	RDC - Séjour Mur - C
Nom de l'opérateur	Date de prélèvement	Matériau
MARTIN Olivier	01/09/2021	Béton / Enduit / Plâtre - toile de verre+peinture
Résultat amiante		
absence d'amiante

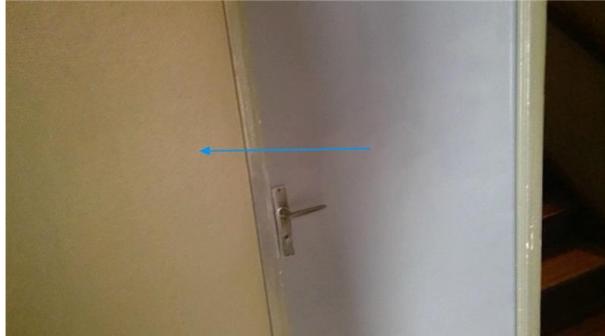
PRELEVEMENT : P009

Nom du client	Numéro de dossier	Localisation
HABITAT 77 OPH DE SEINE ET MARNE	RAAT_88PAN0000	RDC - Entrée Cloisons - B, C, D
Nom de l'opérateur	Date de prélèvement	Matériau
MARTIN Olivier	01/09/2021	Enduit / Plâtre - toile de verre+peinture
Résultat amiante		
absence d'amiante

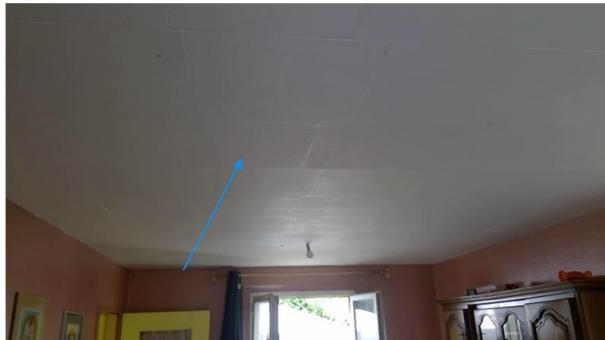
PRELEVEMENT : P010

Nom du client	Numéro de dossier	Localisation
HABITAT 77 OPH DE SEINE ET MARNE	RAAT_88PAN0000	RDC - Séjour Plafond - Plafond
Nom de l'opérateur	Date de prélèvement	Matériau
MARTIN Olivier	01/09/2021	Enduit / Plâtre - Peinture
Résultat amiante		
absence d'amiante

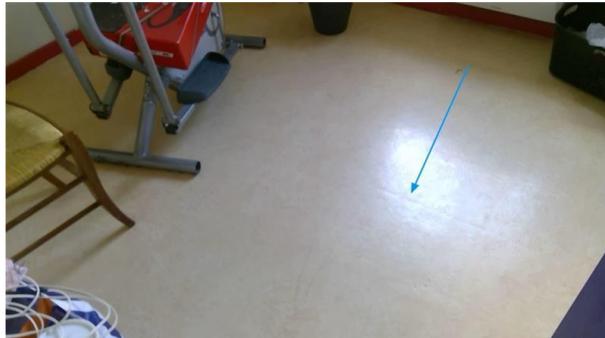
PRELEVEMENT : P011

Nom du client	Numéro de dossier	Localisation
HABITAT 77 OPH DE SEINE ET MARNE	RAAT_88PAN0000	1er - Chambre n°1 Plancher - Sol
Nom de l'opérateur	Date de prélèvement	Matériau
MARTIN Olivier	01/09/2021	Ragréage / colle - Dalles de sol
Résultat amiante		
absence d'amiante

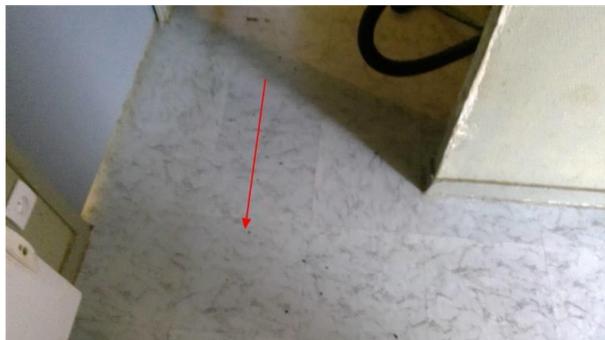
PRELEVEMENT : P012

N° Local	Local	Elément	Zone	Matériau / Produit	Méthode	référence du prélèvement	état de dégradation abrégé	(AVT2019) Quantification
1	Entrée	Plancher	Sol	Ragréage / colle - Dalles de sol	Résultat d'analyse (P012)	P012	MND	
8	Palier	Plancher	Sol	Ragréage / colle - Dalles de sol	Résultat d'analyse (P012)	P012	MND

Nom du client	Numéro de dossier	Localisation
HABITAT 77 OPH DE SEINE ET MARNE	RAAT_88PAN0000	RDC - Entrée Plancher - Sol
Nom de l'opérateur	Date de prélèvement	Matériau
MARTIN Olivier	01/09/2021	Ragréage / colle - Dalles de sol
Résultat amiante		
Présence d'amiante (Fibres d'amiante de type chrysotile)

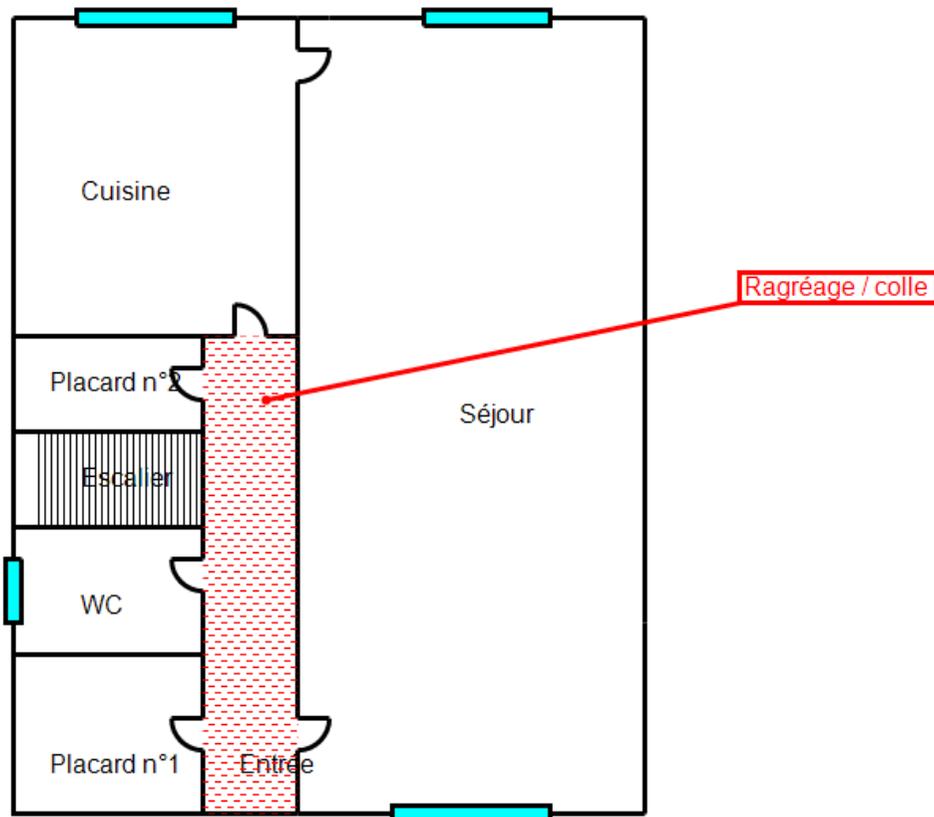
Ragréage + colle

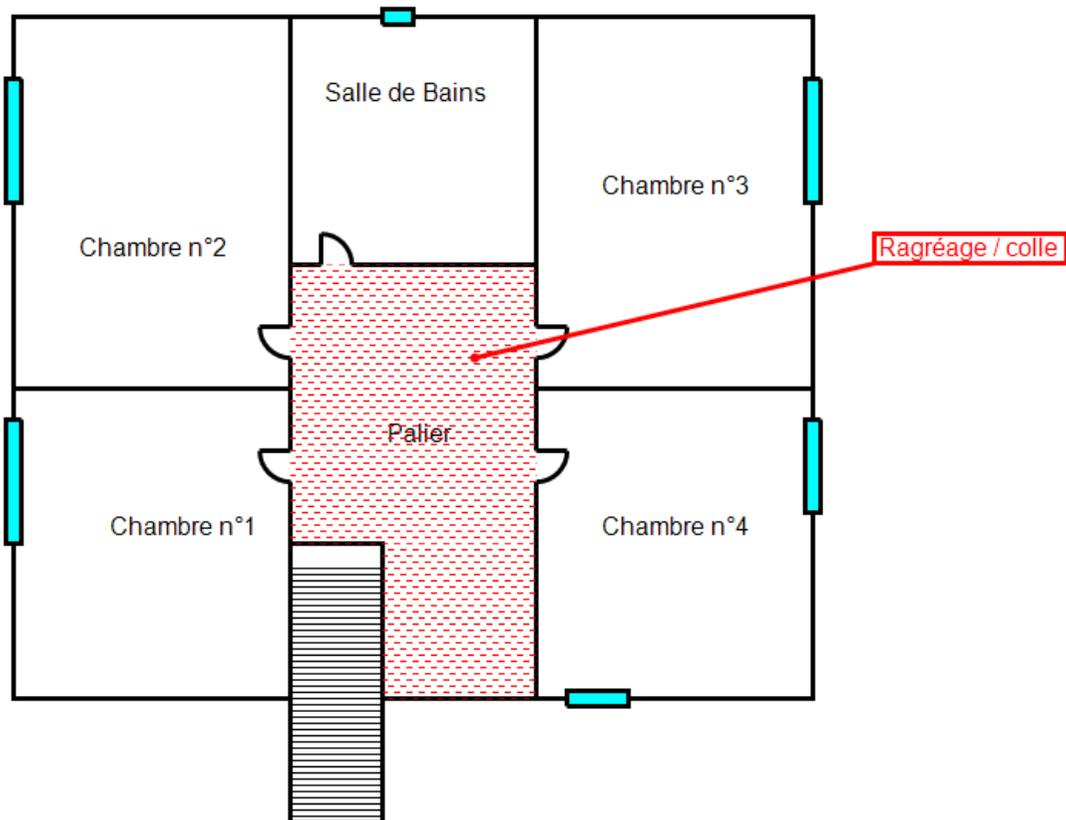
Ragréage + colle
