Rapport de mission de repérage des matériaux et produits contenant de l'amiante avant réalisation de travaux

Référence : RAAT_88PAV0000

Adresse : 22 Square des tilleuls

77560 VILLIERS-SAINT-GEORGES

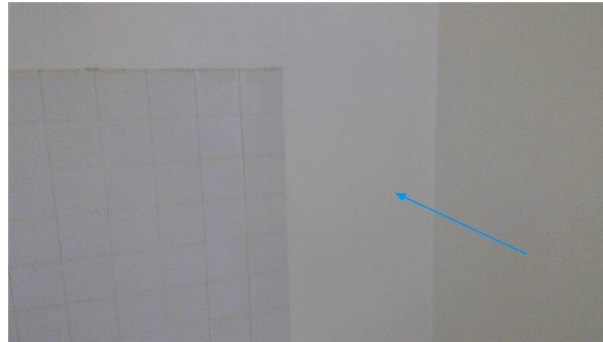
PRELEVEMENT : P001

Nom du client	Numéro de dossier	Localisation
HABITAT 77 OPH DE SEINE ET MARNE	RAAT_88PAV0000	2ème - Salle de Bains Mur - B, C, D
Nom de l'opérateur	Date de prélèvement	Matériau
MARTIN Olivier	23/07/2021	Béton/plâtre/enduit - toile de verre+peinture
Résultat amiante		
absence d'amiante

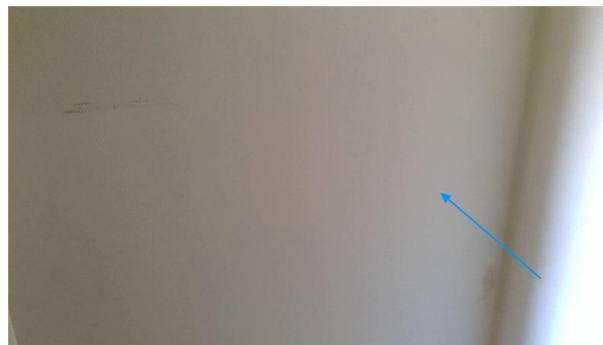
PRELEVEMENT : P002

Nom du client	Numéro de dossier	Localisation
HABITAT 77 OPH DE SEINE ET MARNE	RAAT_88PAV0000	2ème - Salle de Bains Cloisons - A, B
Nom de l'opérateur	Date de prélèvement	Matériau
MARTIN Olivier	23/07/2021	Enduit / Plâtre - toile de verre+peinture
Résultat amiante		
absence d'amiante

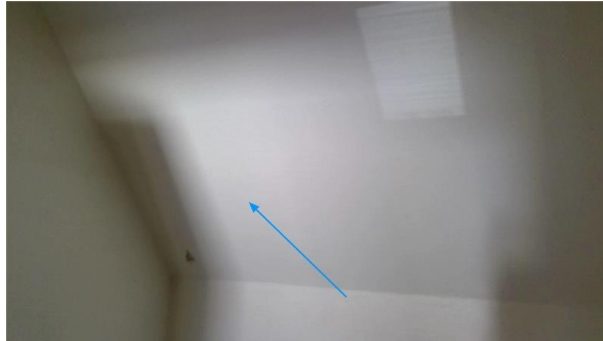
PRELEVEMENT : P003

Nom du client	Numéro de dossier	Localisation
HABITAT 77 OPH DE SEINE ET MARNE	RAAT_88PAV0000	2ème - Salle de Bains Plafond - Plafond
Nom de l'opérateur	Date de prélèvement	Matériau
MARTIN Olivier	23/07/2021	Enduit / Plâtre - toile de verre+peinture
Résultat amiante		
absence d'amiante

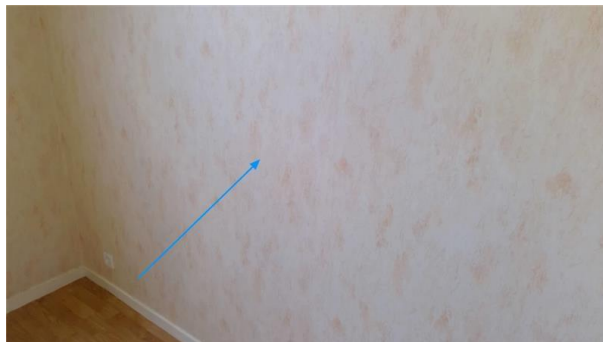
PRELEVEMENT : P004

Nom du client	Numéro de dossier	Localisation
HABITAT 77 OPH DE SEINE ET MARNE	RAAT_88PAV0000	2ème - Chambre n°1 Mur - C
Nom de l'opérateur	Date de prélèvement	Matériau
MARTIN Olivier	23/07/2021	Béton/plâtre/enduit - toile de verre+peinture
Résultat amiante		
absence d'amiante

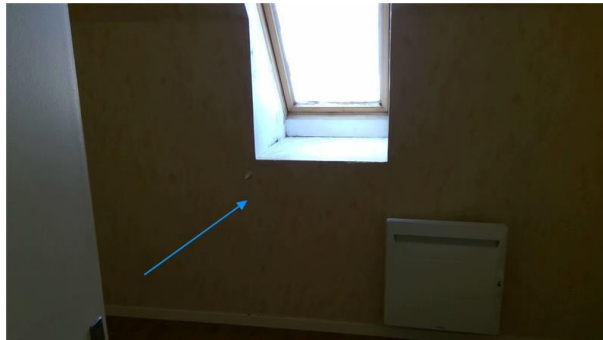
PRELEVEMENT : P005

Nom du client	Numéro de dossier	Localisation
HABITAT 77 OPH DE SEINE ET MARNE	RAAT_88PAV0000	2ème - Chambre n°1 Mur façade - C
Nom de l'opérateur	Date de prélèvement	Matériau
MARTIN Olivier	23/07/2021	Béton/plâtre/enduit - toile de verre+peinture
Résultat amiante		
absence d'amiante

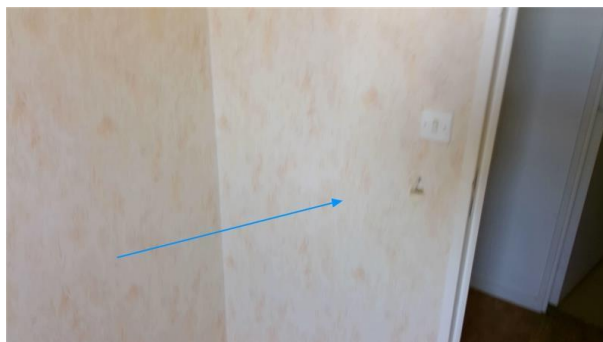
PRELEVEMENT : P006

Nom du client	Numéro de dossier	Localisation
HABITAT 77 OPH DE SEINE ET MARNE	RAAT_88PAV0000	2ème - Chambre n°1 Cloisons - A, B, D
Nom de l'opérateur	Date de prélèvement	Matériau
MARTIN Olivier	23/07/2021	Enduit / Plâtre - toile de verre+peinture
Résultat amiante		
absence d'amiante

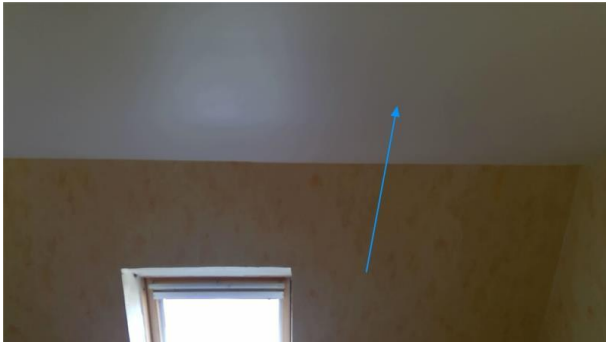
PRELEVEMENT : P007		
Emplacement

Nom du client	Numéro de dossier	Localisation
HABITAT 77 OPH DE SEINE ET MARNE	RAAT_88PAV0000	2ème - Chambre n°1 Plafond - Plafond
Nom de l'opérateur	Date de prélèvement	Matériau
MARTIN Olivier	23/07/2021	Enduit / Plâtre - toile de verre+peinture
Résultat amiante		
absence d'amiante

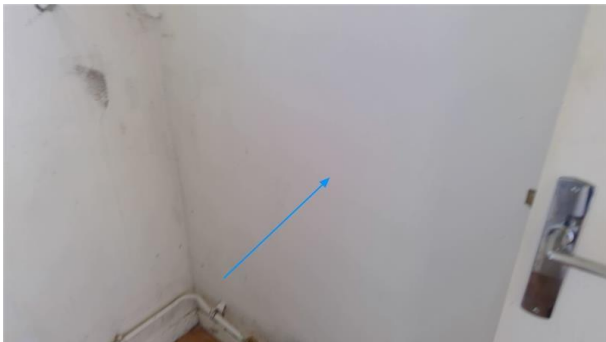
PRELEVEMENT : P008		
Emplacement

Nom du client	Numéro de dossier	Localisation
HABITAT 77 OPH DE SEINE ET MARNE	RAAT_88PAV0000	1er - Chaufferie Mur façade - C
Nom de l'opérateur	Date de prélèvement	Matériau
MARTIN Olivier	23/07/2021	Béton/plâtre/enduit - toile de verre+peinture
Résultat amiante		
absence d'amiante
