Rapport de mission de repérage des matériaux et produits contenant de l'amiante avant réalisation de travaux

8 ALLEE DE LA COMMUNE - LGT 1

77176 SAVIGNY LE TEMPLE

RAPPORT N° :	89LAH0301	Laboratoire d'Analyses :	ITGA
Repérage réalisé le :	05/12/2017	Adresse laboratoire :	3 RUE ARMAND HERPIN LACROIX - CS 46537 35065 RENNES CEDEX
Accompagnateur :		Numéro d'accréditation :	1-5967
Par :	Olivier GUERIN	Organisme d'assurance professionnelle :	ALLIANZ
N° certificat :	17-881	Adresse assurance :	Direction Opérations Entreprises 5C Esplanade Charles de Gaulle 33081 BORDEAUX CEDEX
Date d'obtention :	17/02/2017	N° de contrat d'assurance :	55897385
Organisme certificateur	ABCIDIA Certification 4 route de la Noue - 91190 GIF-SUR-YVETTE	Date de validité :	31/12/2017

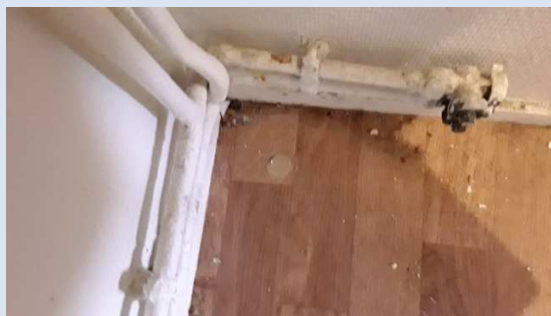
PRELEVEMENT : 89LAH0301P001			
NOM DU CLIENT	NUMERO DU DOSSIER		PIECE OU LOCAL
OPH77	89LAH0301 05/12/2017		Cuisine
ELEMENT	DESCRIPTIF DU LABORATOIRE	DATE DE PRELEVEMENT	NOM DE L'OPERATEUR
Revêtement souple	Revêtement souple marron + colle polymère jaune non séparable + ragréage gris non séparable + sous couche de ragréage blanche non séparable + revêtement souple beige + colle polymère jaune non séparable + revêtement souple jaune + colle polymère jaun	05/12/2017	GUERIN Olivier
LOCALISATION		RESULTAT	
Sol		Amiante non détecté

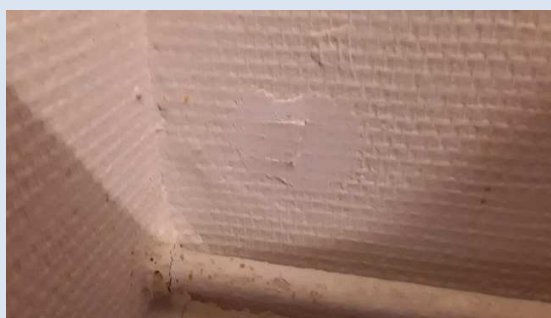
PRELEVEMENT : 89LAH0301P002			
NOM DU CLIENT	NUMERO DU DOSSIER		PIECE OU LOCAL
OPH77	89LAH0301 05/12/2017		Cuisine
ELEMENT	DESCRIPTIF DU LABORATOIRE	DATE DE PRELEVEMENT	NOM DE L'OPERATEUR
Enduit / Peinture béton	Enduit plâtreux blanc en vrac + matériau gris en faible quantité non séparable	05/12/2017	GUERIN Olivier
LOCALISATION		RESULTAT	
Mur D		Amiante détecté (Chrysotile)

Fraction Analysée	Technique analytique et date d'analyse	Résultat	Type d'amiante	Nb de préparations
▶ Enduit plâtreux blanc en vrac + matériau gris en faible quantité non séparable	META le 13/12/2017	Présence de fibres d'amiante	Chrysotile	2

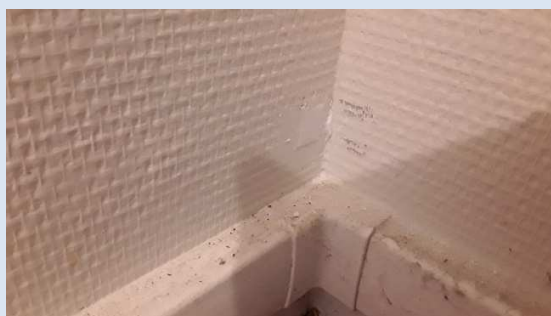
PRELEVEMENT : 89LAH0301P003			
NOM DU CLIENT	NUMERO DU DOSSIER		PIECE OU LOCAL
OPH77	89LAH0301 05/12/2017		Cuisine
ELEMENT	DESCRIPTIF DU LABORATOIRE	DATE DE PRELEVEMENT	NOM DE L'OPERATEUR
Enduit / Peinture	Enduit plâtreux blanc + peinture non séparable + carton non séparable + matériau blanc non séparable + toile fibreuse blanche non séparable + papier non séparable	05/12/2017	GUERIN Olivier
LOCALISATION		RESULTAT	
Mur B		Amiante non détecté

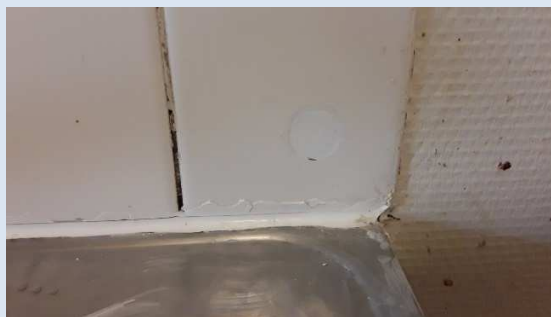
PIECE	ETAGE	ELEMENTS	DESCRIPTIF LABORATOIRE	Echantillon	REPERAGE	ETAT	RESULTAT
Cuisine		Enduit / Peinture béton	Enduit plâtreux blanc en vrac + matériau gris en faible quantité non séparable	89LAH0301P002	Mur D	BON ETAT	Amiante détecté (Chrysotile)
Cuisine		Faïence 1	Colle beige non séparable + couche plâtreuse blanche non séparable	89LAH0301P004	Mur D	BON ETAT	Fr1:Amiante détecté (Chrysotile)

PRELEVEMENT : 89LAH0301P004			
NOM DU CLIENT	NUMERO DU DOSSIER		PIECE OU LOCAL
OPH77	89LAH0301 05/12/2017		Cuisine
ELEMENT	DESCRIPTIF DU LABORATOIRE	DATE DE PRELEVEMENT	NOM DE L'OPERATEUR
Faïence 1	Colle beige non séparable + couche plâtreuse blanche non séparable	05/12/2017	GUERIN Olivier
LOCALISATION		RESULTAT	
Mur D		Fr1:Amiante détecté (Chrysotile)

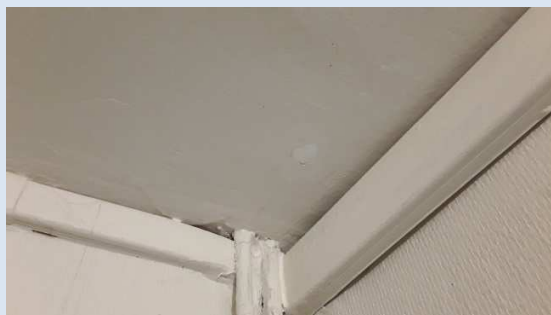
PRELEVEMENT : 89LAH0301P005			
NOM DU CLIENT	NUMERO DU DOSSIER		PIECE OU LOCAL
OPH77	89LAH0301 05/12/2017		Cuisine
ELEMENT	DESCRIPTIF DU LABORATOIRE	DATE DE PRELEVEMENT	NOM DE L'OPERATEUR
Enduit / Peinture béton	Enduit plâtreux blanc en vrac + peinture non séparable	05/12/2017	GUERIN Olivier
LOCALISATION		RESULTAT	
Plafond		Amiante non détecté

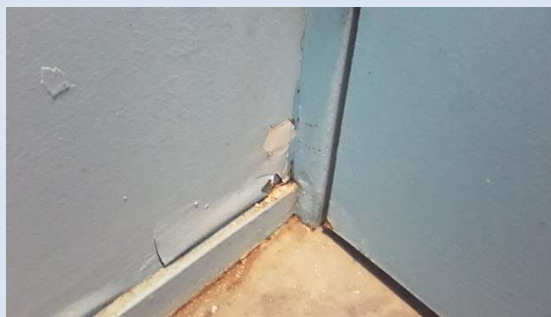
PRELEVEMENT : 89LAH0301P006			
NOM DU CLIENT	NUMERO DU DOSSIER		PIECE OU LOCAL
OPH77	89LAH0301 05/12/2017		WC
ELEMENT	DESCRIPTIF DU LABORATOIRE	DATE DE PRELEVEMENT	NOM DE L'OPERATEUR
Enduit / Calicot	Enduit plâtreux blanc en vrac + peintures multiples non séparable + carton non séparable	05/12/2017	GUERIN Olivier
LOCALISATION		RESULTAT	
Mur C		Amiante non détecté

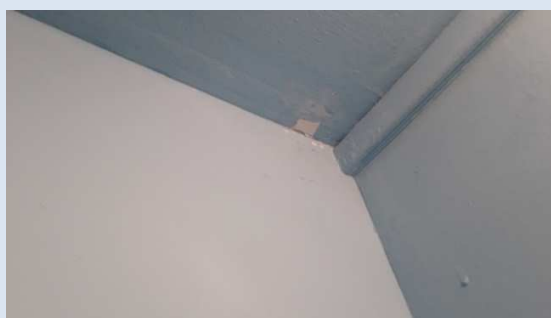
PRELEVEMENT : 89LAH0301P007			
NOM DU CLIENT	NUMERO DU DOSSIER		PIECE OU LOCAL
OPH77	89LAH0301 05/12/2017		WC
ELEMENT	DESCRIPTIF DU LABORATOIRE	DATE DE PRELEVEMENT	NOM DE L'OPERATEUR
Enduit / Peinture	Enduit plâtreux blanc en vrac + peinture non séparable + papier non séparable + carton non séparable + matériau blanc non séparable	05/12/2017	GUERIN Olivier
LOCALISATION		RESULTAT	
Plafond		Amiante non détecté

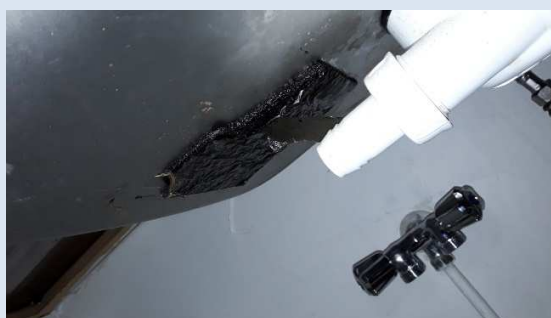
PRELEVEMENT : 89LAH0301P009			
NOM DU CLIENT	NUMERO DU DOSSIER		PIECE OU LOCAL
OPH77	89LAH0301 05/12/2017		Cuisine
ELEMENT	DESCRIPTIF DU LABORATOIRE	DATE DE PRELEVEMENT	NOM DE L'OPERATEUR
Revêtement bitumineux	Tampon bitumineux noir	05/12/2017	GUERIN Olivier
LOCALISATION		RESULTAT	
Sous évier		Amiante non détecté

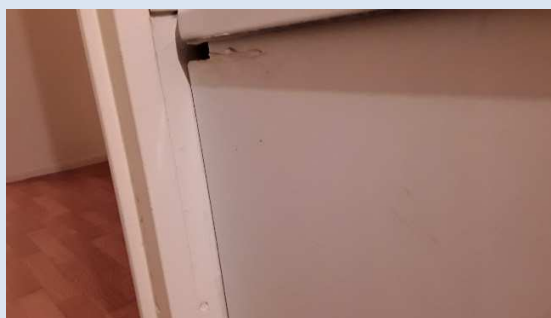
PIECE	ETAGE	ELEMENTS	REPERAGE	RESULTAT
Salle de bains		Revêtement de sols	Sols sous baignoire	Refus

PRELEVEMENT : 89LAH0301P010			
NOM DU CLIENT	NUMERO DU DOSSIER		PIECE OU LOCAL
OPH77	89LAH0301 05/12/2017		Salle de bains
ELEMENT	DESCRIPTIF DU LABORATOIRE	DATE DE PRELEVEMENT	NOM DE L'OPERATEUR
Revêtement de sols		05/12/2017	GUERIN Olivier
LOCALISATION		RESULTAT	
Sols sous baignoire			
EMPLACEMENT
