Rapport de mission de repérage des matériaux et produits contenant de l'amiante avant réalisation de travaux

Norme NF X 46-020 V .2017

13 RUE DE LA COMMUNE

| RAPPORT N° : | 89LAM0202 | Laboratoire d'Analyses : | ITGA |

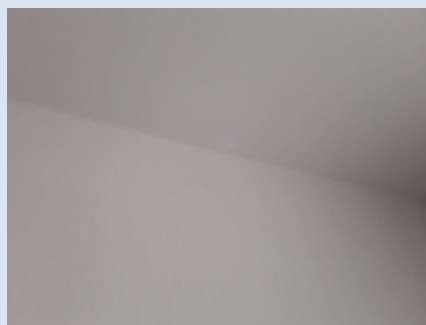
| PRELEVEMENT : 89LAM0202P005 | | | |

| PRELEVEMENT : 89LAM0202P005 | | | |
|---|---|---|---|
| Plafond | | Amiante non détecté | |

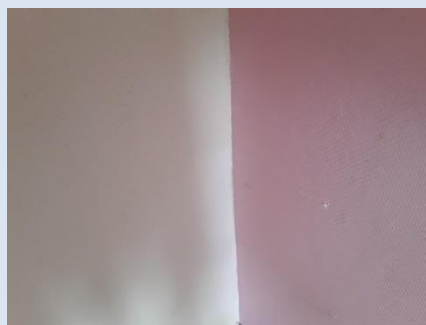
| PRELEVEMENT : 89LAM0202P006 | | | |

| PRELEVEMENT : 89LAM0202P006 | | | |
|---|--|---|---|
| Mur D | | Amiante détecté (Chrysotile) | |

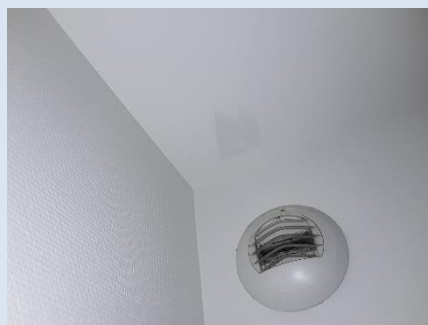
| PRELEVEMENT : 89LAM0202P007 | | | |

| PRELEVEMENT : 89LAM0202P007 | | | |
|---|--|---|---|
| Plafond | | Amiante non détecté | |

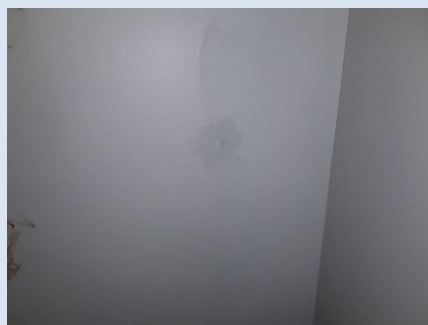
| PRELEVEMENT : 89LAM0202P008 | | | |

| PRELEVEMENT : 89LAM0202P008 | | | |
|---|---|---|---|
| Mur B | | Amiante détecté (Chrysotile) | |

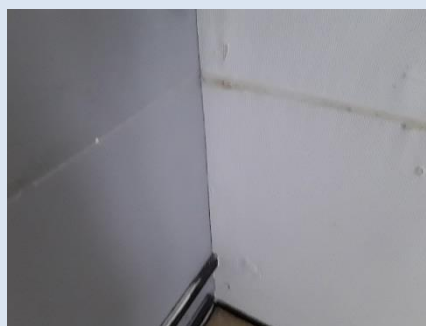
| PRELEVEMENT : 89LAM0202P009 | | | |

| PRELEVEMENT : 89LAM0202P009 | | | |
|---|--|---|---|
| Mur A | | Amiante non détecté | |

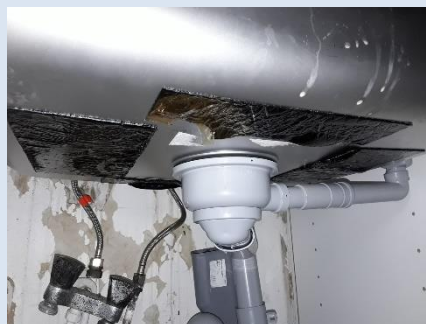
| PRELEVEMENT : 89LAM0202P010 | | | |

| PRELEVEMENT : 89LAM0202P010 | | | |
|---|---|---|---|
| Sous évier | | Amiante non détecté | |
