# Rapport de mission de repérage des matériaux et produits contenant de l'amiante avant réalisation de travaux

Norme NF X 46-020 V .2017

14 ALLEE DE LA COMMUNE

77176 SAVIGNY LE TEMPLE

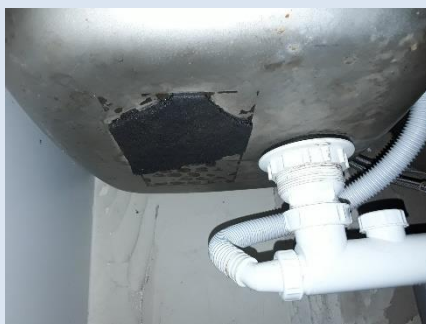
PRELEVEMENT : 89LAN0202P001			
NOM DU CLIENT	NUMERO DU DOSSIER	PIECE OU LOCAL	
OPH77	89LAN0202 16/10/2019	Cuisine (Rez de chaussée)	
ELEMENT	DESCRIPTIF DU LABORATOIRE	DATE DE PRELEVEMENT	NOM DE L'OPERATEUR
Tampon bitumineux	Tampon bitumineux noir	16/10/2019	RHENZOUR Abdessamad
LOCALISATION		RESULTAT	
Sous évier		Amiante détecté (Chrysotile)

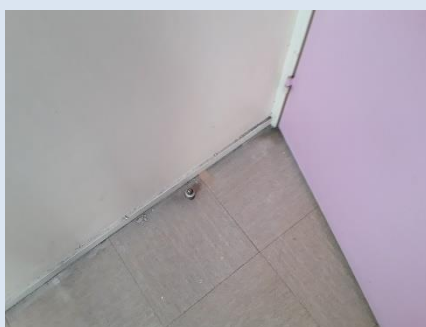
PRELEVEMENT : 89LAN0202P002			
NOM DU CLIENT	NUMERO DU DOSSIER	PIECE OU LOCAL	
OPH77	89LAN0202 16/10/2019	Cuisine (Rez de chaussée)	
ELEMENT	DESCRIPTIF DU LABORATOIRE	DATE DE PRELEVEMENT	NOM DE L'OPERATEUR
Dalle de sol	Peinture avec poussières	16/10/2019	RHENZOUR Abdessamad
LOCALISATION		RESULTAT	
Sol		Fr1:Amiante non détecté

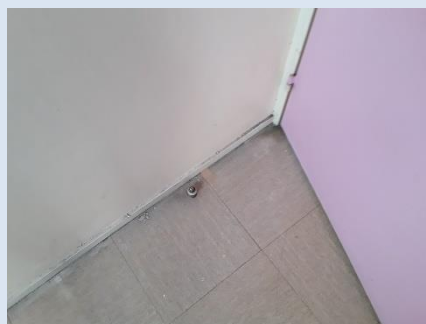
PRELEVEMENT : 89LAN0202P002			
NOM DU CLIENT	NUMERO DU DOSSIER	PIECE OU LOCAL	
OPH77	89LAN0202 16/10/2019	Cuisine (Rez de chaussée)	
ELEMENT	DESCRIPTIF DU LABORATOIRE	DATE DE PRELEVEMENT	NOM DE L'OPERATEUR
Dalle de sol	Revêtement souple beige	16/10/2019	RHENZOUR Abdessamad
LOCALISATION		RESULTAT	
Sol		Fr2:Amiante non détecté

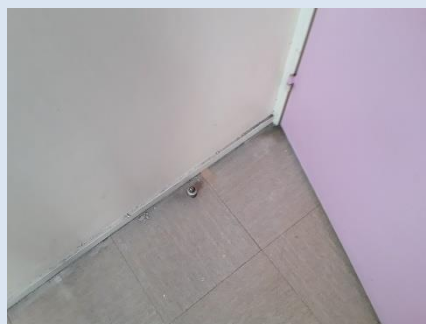
PRELEVEMENT : 89LAN0202P002			
NOM DU CLIENT	NUMERO DU DOSSIER	PIECE OU LOCAL	
OPH77	89LAN0202 16/10/2019	Cuisine (Rez de chaussée)	
ELEMENT	DESCRIPTIF DU LABORATOIRE	DATE DE PRELEVEMENT	NOM DE L'OPERATEUR
Dalle de sol	Colle polymère jaune non séparable + ragréage gris non séparable + matériau blanc en faible quantité en vrac non séparable	16/10/2019	RHENZOUR Abdessamad
LOCALISATION		RESULTAT	
Sol		Fr3:Amiante non détecté

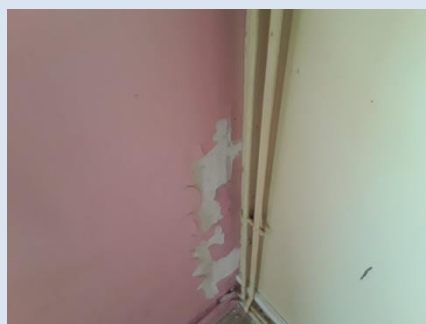
PRELEVEMENT : 89LAN0202P003			
NOM DU CLIENT	NUMERO DU DOSSIER		PIECE OU LOCAL
OPH77	89LAN0202 16/10/2019		Cuisine (Rez de chaussée)
ELEMENT	DESCRIPTIF DU LABORATOIRE	DATE DE PRELEVEMENT	NOM DE L'OPERATEUR
Enduit / Peinture plaque de plâtre	Peinture non séparable + papier non séparable + enduit plâtreux blanc en vrac non séparable	16/10/2019	RHENZOUR Abdessamad
LOCALISATION		RESULTAT	
Mur B		Amiante non détecté

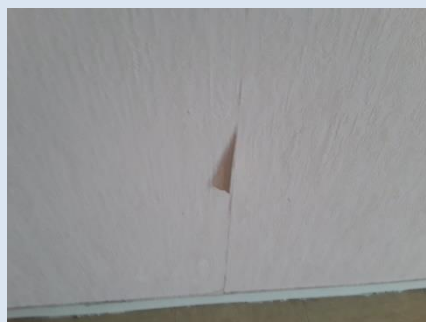
PRELEVEMENT : 89LAN0202P004			
NOM DU CLIENT	NUMERO DU DOSSIER		PIECE OU LOCAL
OPH77	89LAN0202 16/10/2019		Séjour / Salon (Rez de chaussée)
ELEMENT	DESCRIPTIF DU LABORATOIRE	DATE DE PRELEVEMENT	NOM DE L'OPERATEUR
Enduit / Peinture béton	Peinture non séparable + papier non séparable + enduit plâtreux blanc en vrac non séparable	16/10/2019	RHENZOUR Abdessamad
LOCALISATION		RESULTAT	
Mur A		Amiante détecté (Chrysotile)

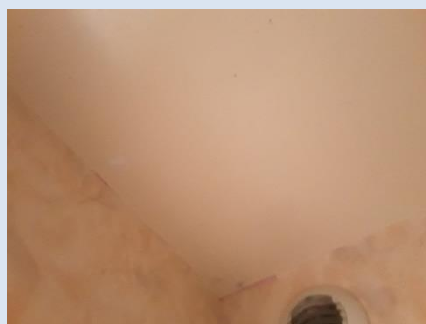
PRELEVEMENT : 89LAN0202P005			
NOM DU CLIENT	NUMERO DU DOSSIER		PIECE OU LOCAL
OPH77	89LAN0202 16/10/2019		WC (Rez de chaussée)
ELEMENT	DESCRIPTIF DU LABORATOIRE	DATE DE PRELEVEMENT	NOM DE L'OPERATEUR
Enduit / Peinture béton	Peinture non séparable + enduit plâtreux blanc en vrac non séparable	16/10/2019	RHENZOUR Abdessamad
LOCALISATION		RESULTAT	
Plafond		Amiante non détecté

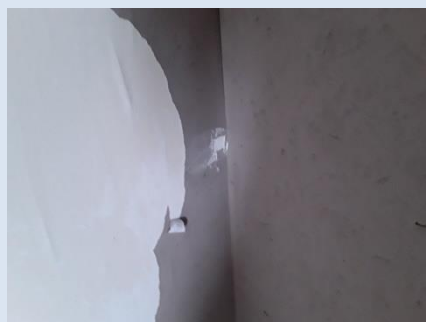
PRELEVEMENT : 89LAN0202P006			
NOM DU CLIENT	NUMERO DU DOSSIER		PIECE OU LOCAL
OPH77	89LAN0202 16/10/2019		Chambre 3 (R+1)
ELEMENT	DESCRIPTIF DU LABORATOIRE	DATE DE PRELEVEMENT	NOM DE L'OPERATEUR
Enduit / Peinture plaque de plâtre	Peinture non séparable + carton non séparable + enduit plâtreux blanc en vrac non séparable	16/10/2019	RHENZOUR Abdessamad
LOCALISATION		RESULTAT	
Mur D		Amiante non détecté

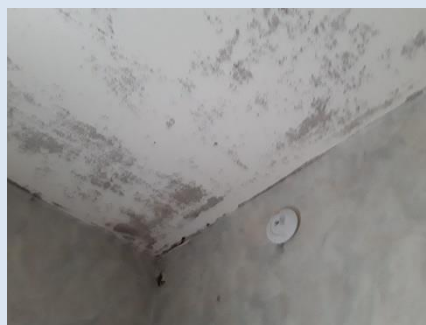
PRELEVEMENT : 89LAN0202P007			
NOM DU CLIENT	NUMERO DU DOSSIER	PIECE OU LOCAL	
OPH77	89LAN0202 16/10/2019	Salle de Bains/WC (R+1)	
ELEMENT	DESCRIPTIF DU LABORATOIRE	DATE DE PRELEVEMENT	NOM DE L'OPERATEUR
Enduit / Peinture plaque de plâtre	Peintures multiples non séparable + carton non séparable + enduit plâtreux blanc en vrac non séparable	16/10/2019	RHENZOUR Abdessamad
LOCALISATION		RESULTAT	
Plafond		Amiante non détecté	
EMPLACEMENT
