## Rapport de mission de repérage des matériaux et produits contenant de l'amiante avant réalisation de travaux

4 ALLEE DE LA COMMUNE - APPARTEMENT 2

77176 SAVIGNY LE TEMPLE

RAPPORT N° :	OPH77 89LAD0202	Date d'émission du rapport :	16/08/2017
Le repérage a été réalisé le :	08/08/2017	Accompagnateur :	
Par :	Mickaël JULIEN	Laboratoire d'Analyses :	ITGA
N° certificat de qualification :	CPDI 4129	Adresse laboratoire :	3 RUE ARMAND HERPIN LACROIX - CS 46537 35065 RENNES CEDEX
Date d'obtention :	05/05/2017	Numéro d'accréditation :	1-5967
Le présent rapport est établi par une personne dont les compétences sont certifiées par :	I CERT Institut de Certification Parc EDONIA - Bât G Rue de la Terre Victoria 35760 SAINT-GRÉGOIRE	Organisme d'assurance professionnelle :	ALLIANZ
		Adresse assurance :	Direction Opérations Entreprises 5C Esplanade Charles de Gaulle 33081 BORDEAUX CEDEX
		N° de contrat d'assurance :	55897385
		Date de validité :	31/12/2017

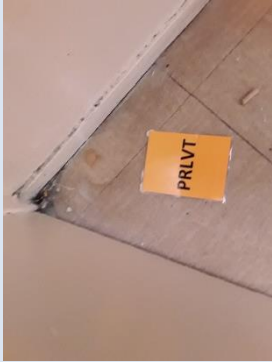
PRELEVEMENT : 89LAD0202P002		
NOM DU CLIENT	NUMERO DU DOSSIER	PIECE OU LOCAL
OPH77	89LAD0202 08/08/2017	Salle de bains et WC
MATERIAU	DATE DE PRELEVEMENT	NOM DE L'OPERATEUR
Revêtement souple beige + colle polymère jaune non séparable + ragréage gris	08/08/2017	JULIEN Mickaël
LOCALISATION	RESULTAT	
Sol	Amiante non détecté	
EMPLACEMENT

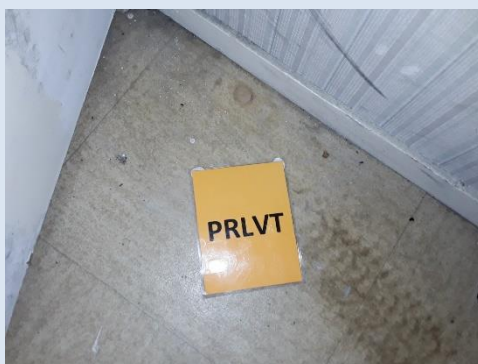
PRELEVEMENT : 89LAD0202P003		
NOM DU CLIENT	NUMERO DU DOSSIER	PIECE OU LOCAL
OPH77	89LAD0202 08/08/2017	Débarras
MATERIAU	DATE DE PRELEVEMENT	NOM DE L'OPERATEUR
Revêtement souple gris + colle polymère jaune non séparable + ragréage gris	08/08/2017	JULIEN Mickaël
LOCALISATION	RESULTAT	
Sol	Amiante non détecté

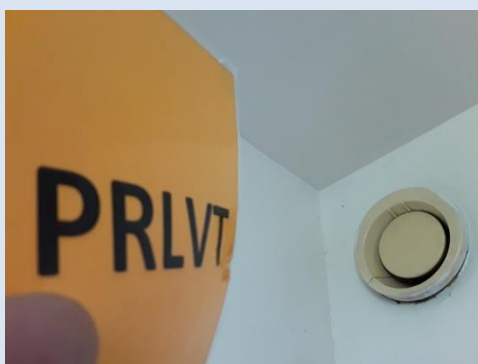
PRELEVEMENT : 89LAD0202P004		
NOM DU CLIENT	NUMERO DU DOSSIER	PIECE OU LOCAL
OPH77	89LAD0202 08/08/2017	Salle de bains et WC
MATERIAU	DATE DE PRELEVEMENT	NOM DE L'OPERATEUR
Enduit plâtreux blanc en vrac + carton non séparable + peintures multiples non séparable	08/08/2017	JULIEN Mickaël
LOCALISATION	RESULTAT	
Plafond	Amiante non détecté

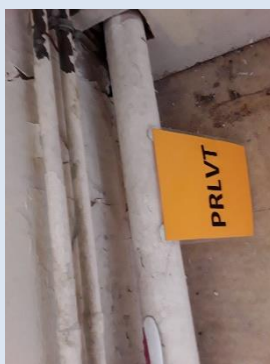
PRELEVEMENT : 89LAD0202P005		
NOM DU CLIENT	NUMERO DU DOSSIER	PIECE OU LOCAL
OPH77	89LAD0202 08/08/2017	Salle de bains et WC
MATERIAU	DATE DE PRELEVEMENT	NOM DE L'OPERATEUR
Enduit plâtreux blanc en vrac + peinture avec poussières non séparable	08/08/2017	JULIEN Mickaël
LOCALISATION		RESULTAT
Mur B		Amiante non détecté

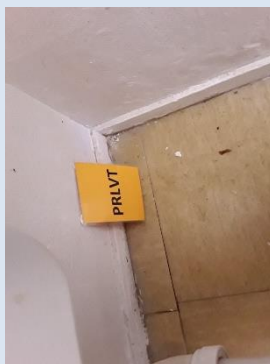
PRELEVEMENT : 89LAD0202P006		
NOM DU CLIENT	NUMERO DU DOSSIER	PIECE OU LOCAL
OPH77	89LAD0202 08/08/2017	Salle de bains et WC
MATERIAU	DATE DE PRELEVEMENT	NOM DE L'OPERATEUR
Enduit plâtreux blanc en vrac + carton non séparable + peinture non séparable	08/08/2017	JULIEN Mickaël
LOCALISATION		RESULTAT
Mur D		Amiante non détecté

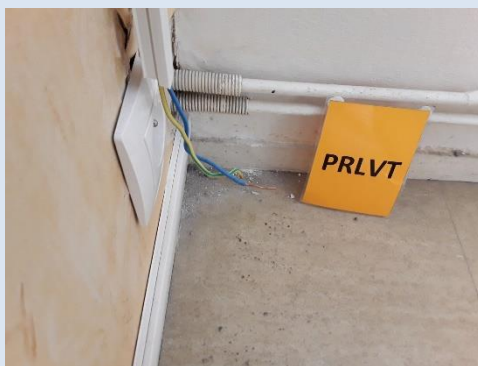
PRELEVEMENT : 89LAD0202P007		
NOM DU CLIENT	NUMERO DU DOSSIER	PIECE OU LOCAL
OPH77	89LAD0202 08/08/2017	Chambre 2
MATERIAU	DATE DE PRELEVEMENT	NOM DE L'OPERATEUR
Enduit plâtreux blanc + carton non séparable + papier non séparable + peinture non séparable	08/08/2017	JULIEN Mickaël
LOCALISATION	RESULTAT	
Mur A	Amiante non détecté

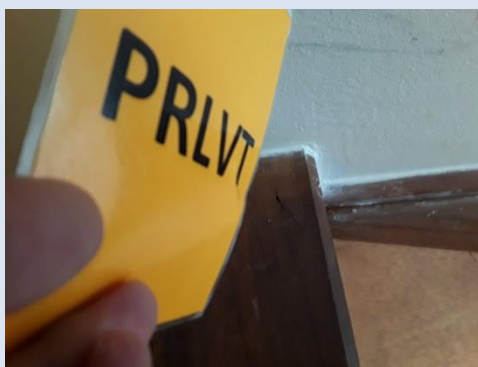
PRELEVEMENT : 89LAD0202P008		
NOM DU CLIENT	NUMERO DU DOSSIER	PIECE OU LOCAL
OPH77	89LAD0202 08/08/2017	Séjour
MATERIAU	DATE DE PRELEVEMENT	NOM DE L'OPERATEUR
Enduit gris en vrac + enduit plâtreux blanc en vrac non séparable + peinture non séparable	08/08/2017	JULIEN Mickaël
LOCALISATION	RESULTAT	
Plafond	Amiante détecté (Chrysotile)

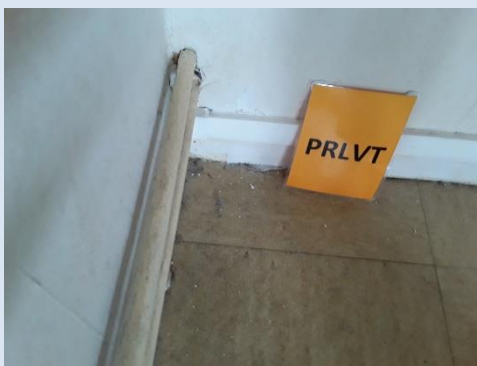
PRELEVEMENT : 89LAD0202P009		
NOM DU CLIENT	NUMERO DU DOSSIER	PIECE OU LOCAL
OPH77	89LAD0202 08/08/2017	Séjour
MATERIAU	DATE DE PRELEVEMENT	NOM DE L'OPERATEUR
Enduit plâtreux blanc en vrac + carton non séparable + papier peint non séparable + peinture non séparable	08/08/2017	JULIEN Mickaël
LOCALISATION	RESULTAT	
Mur D	Amiante non détecté

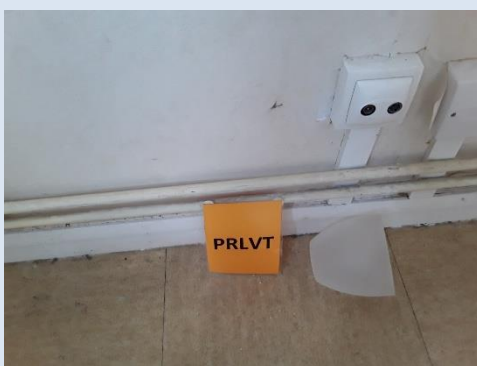
PRELEVEMENT : 89LAD0202P010		
NOM DU CLIENT	NUMERO DU DOSSIER	PIECE OU LOCAL
OPH77	89LAD0202 08/08/2017	Séjour
MATERIAU	DATE DE PRELEVEMENT	NOM DE L'OPERATEUR
Enduit plâtreux blanc en vrac + papier peint non séparable	08/08/2017	JULIEN Mickaël
LOCALISATION	RESULTAT	
Mur C	Amiante détecté (Chrysotile)

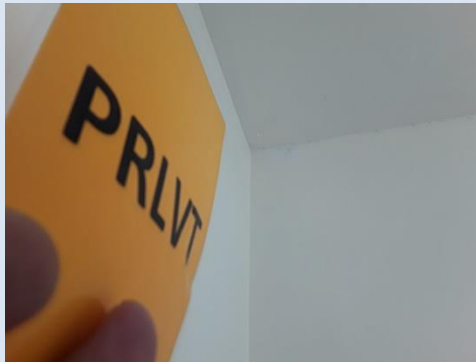
PRELEVEMENT : 89LAD0202P011		
NOM DU CLIENT	NUMERO DU DOSSIER	PIECE OU LOCAL
OPH77	89LAD0202 08/08/2017	Salle de bains et WC
MATERIAU	DATE DE PRELEVEMENT	NOM DE L'OPERATEUR
Enduit plâtreux blanc en vrac + peintures multiples non séparable	08/08/2017	JULIEN Mickaël
LOCALISATION		RESULTAT
Mur C		Amiante non détecté
EMPLACEMENT
