## Rapport de mission de repérage des matériaux et produits contenant de l'amiante avant réalisation de travaux

33 RUE DE VILLEMIGEON

77220 TOURNAN EN BRIE

RAPPORT N° :	90LAJ0002	Laboratoire d'Analyses :	ITGA
Repérage réalisé le :	13/07/2018	Adresse laboratoire :	3 RUE ARMAND HERPIN LACROIX - CS 46537 35065 RENNES CEDEX
Accompagnateur :		Numéro d'accréditation :	1-5967
Par :	Guillaume ROGEZ	Organisme d'assurance professionnelle :	AXA France
N° certificat :	8073002	Adresse assurance :	313 Terrasses de l'Arche 92727 NANTERRE CEDEX
Date d'obtention :	09/10/2017	N° de contrat d'assurance :	10063271004
Organisme certificateur	BUREAU VERITAS 60 Avenue du General de Gaulle - Immeuble Le Guillaumet - 92046 PARIS LA DEFENSE	Date de validité :	31/12/2018

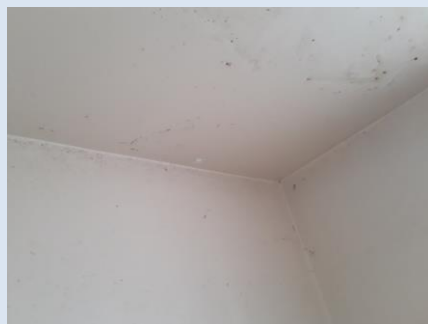
PRELEVEMENT : 90LAJ0002P009			
NOM DU CLIENT	NUMERO DU DOSSIER		PIECE OU LOCAL
OPH77	90LAJ0002 13/07/2018		Cuisine
ELEMENT	DESCRIPTIF DU LABORATOIRE	DATE DE PRELEVEMENT	NOM DE L'OPERATEUR
Calicot	Enduit plâtreux beige en vrac + carton en faible quantité non séparable + peinture en faible quantité non séparable	13/07/2018	ROGEZ Guillaume
LOCALISATION		RESULTAT	
Mur D		Amiante non détecté

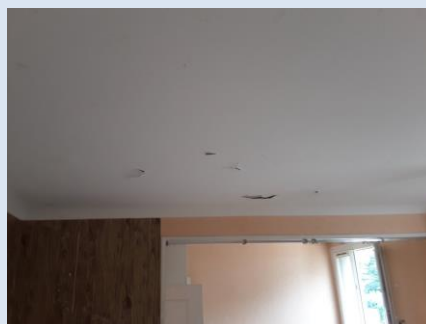
PRELEVEMENT : 90LAJ0002P012			
NOM DU CLIENT	NUMERO DU DOSSIER	PIECE OU LOCAL	
OPH77	90LAJ0002 13/07/2018	Séjour	
ELEMENT	DESCRIPTIF DU LABORATOIRE	DATE DE PRELEVEMENT	NOM DE L'OPERATEUR
Peinture	Matériau fibreux marron en faible quantité + matériau plâtreux blanc en faible quantité non séparable + peintures multiples non séparable	13/07/2018	ROGEZ Guillaume
LOCALISATION		RESULTAT	
Boiseries		Amiante non détecté
