Rapport de mission de repérage des matériaux et produits contenant de l'amiante avant réalisation de travaux

2 RUE DE LA LIBERTE

77220 TOURNAN EN BRIE

| RAPPORT N° : | 90LAK0003 | Laboratoire d'Analyses : | ITGA |

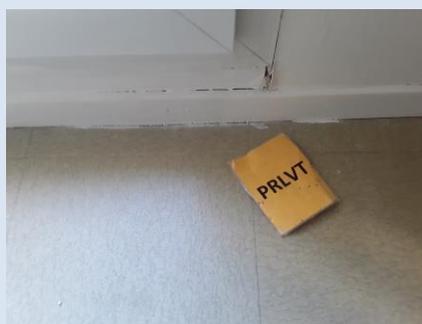
| PRELEVEMENT : 90LAK0003P001 | | | |
|---|--|---|---|
| Mur A | | Amiante non détecté | |

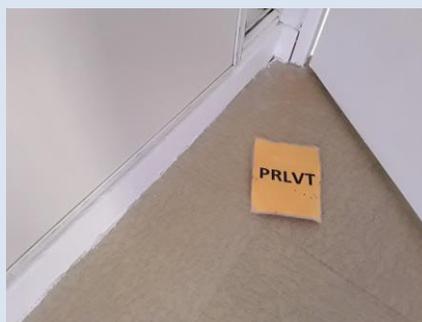
| PRELEVEMENT : 90LAK0003P002 | | | |

| PIECE | ETAGE | ELEMENTS | DESCRIPTIF LABORATOIRE | Echantillon | REPERAGE | ETAT | RESULTAT | METHODE |
|---|---|---|--|---|---|---|---|---|
| Chambre | | Dalle de sol | Peinture en faible quantité non séparable + revêtement souple beige + colle polymère jaune non séparable + ragréage gris + sous couche de ragréage blanche non séparable | 90LAK0003P002 | Sol | DEGRADATION PARTIELLE | Amiante non détecté | RESULTAT ANALYSE |

| PRELEVEMENT : 90LAK0003P002 | | | |
|---|--|---|---|
| Sol | | Amiante non détecté | |

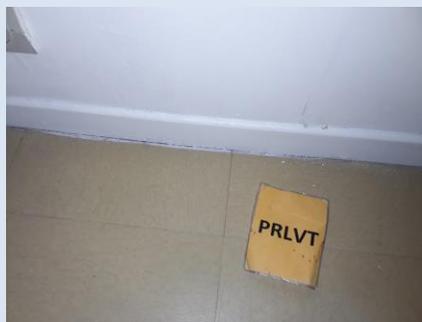
| PRELEVEMENT : 90LAK0003P003 | | | |

| PIECE | ETAGE | ELEMENTS | DESCRIPTIF LABORATOIRE | Echantillon | REPERAGE | ETAT | RESULTAT | METHODE |
|---|---|---|--|---|---|---|---|---|
| Séjour | | Enduit plaque de plâtre | Enduit plâtreux blanc en vrac + carton non séparable + peinture non séparable | 90LAK0003P003 | Mur D | BON ETAT | Amiante non détecté | RESULTAT ANALYSE |

| PRELEVEMENT : 90LAK0003P003 | | | |
|---|---|---|---|
| Mur D | | Amiante non détecté | |

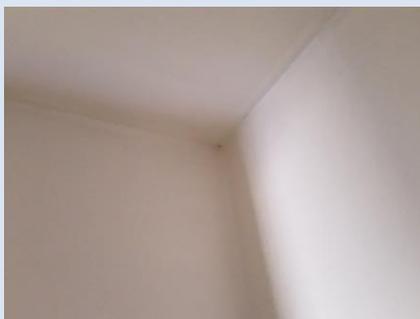
PRELEVEMENT : 90LAK0003P004

| PIECE | ETAGE | ELEMENTS | DESCRIPTIF LABORATOIRE | Echantillon | REPERAGE | ETAT | RESULTAT | METHODE |
|---|---|---|--|---|---|---|---|---|
| Séjour | | Enduit béton | Enduit plâtreux blanc en vrac + peinture non séparable | 90LAK0003P004 | Plafond | BON ETAT | Amiante non détecté | RESULTAT ANALYSE |

| NOM DU CLIENT | NUMERO DU DOSSIER | PIECE OU LOCAL | |
|---|--|---|---|
| Plafond | | Amiante non détecté | |

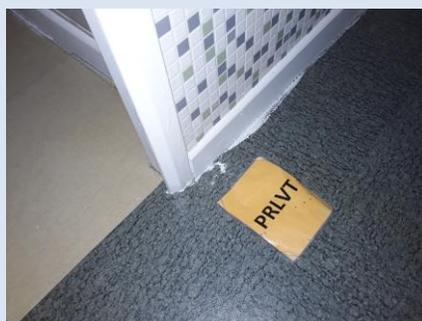
| NOM DU CLIENT | NUMERO DU DOSSIER | PIECE OU LOCAL | |
|---|---|---|---|
| Mur D | | Amiante non détecté | |

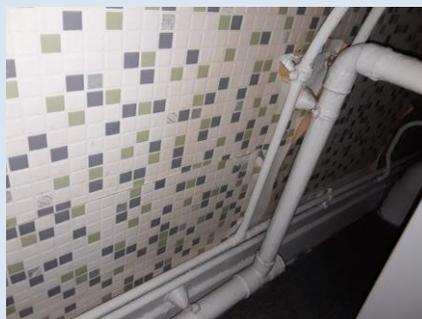
PRELEVEMENT : 90LAK0003P007

| PIECE | ETAGE | ELEMENTS | DESCRIPTIF LABORATOIRE | Echantillon | REPERAGE | ETAT | RESULTAT | METHODE |
|---|---|---|--|---|---|---|---|---|
| Salle de bains et WC | | Enduit béton | Matériau gris en faible quantité en vrac non séparable + enduit plâtreux blanc en faible quantité en vrac non séparable + papier non séparable + peinture | 90LAK0003P007 | Mur B | BON ETAT | Amiante non détecté | RESULTAT ANALYSE |

| NOM DU CLIENT | NUMERO DU DOSSIER | PIECE OU LOCAL | |
|---|---|---|---|
| Mur B | | Amiante non détecté | |

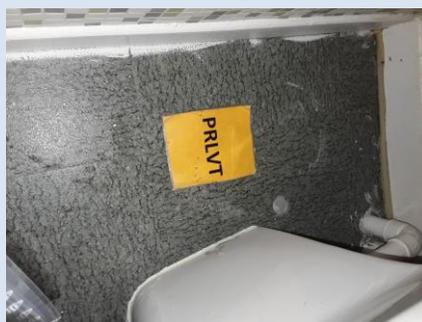
| PRELEVEMENT : 90LAK0003P008 | | | |

| PIECE | ETAGE | ELEMENTS | DESCRIPTIF LABORATOIRE | Echantillon | REPERAGE | ETAT | RESULTAT | METHODE |
|---|---|---|--|---|---|---|---|---|
| Salle de bains et WC | | Dalle de sol | Revêtement souple beige + colle polymère jaune non séparable + ragréage gris en faible quantité non séparable + matériau compact gris hétérogène | 90LAK0003P008 | Sol | BON ETAT | Amiante non détecté | RESULTAT ANALYSE |

| PRELEVEMENT : 90LAK0003P008 | | | |
|---|--|---|---|
| Sol | | Amiante non détecté | |

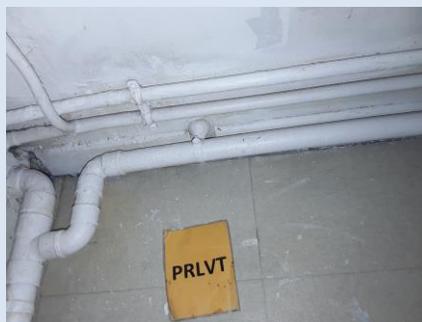
| PRELEVEMENT : 90LAK0003P009 | | | |

| PIECE | ETAGE | ELEMENTS | DESCRIPTIF LABORATOIRE | Echantillon | REPERAGE | ETAT | RESULTAT | METHODE |
|---|---|---|--|---|---|---|---|---|
| Cellier | | Enduit béton | Enduit plâtreux blanc en faible quantité en vrac + peinture en faible quantité non séparable | 90LAK0003P009 | Mur B | BON ETAT | Amiante non détecté | RESULTAT ANALYSE |

| PRELEVEMENT : 90LAK0003P009 | | | |
|---|--|---|---|
| Mur B | | Amiante non détecté | |

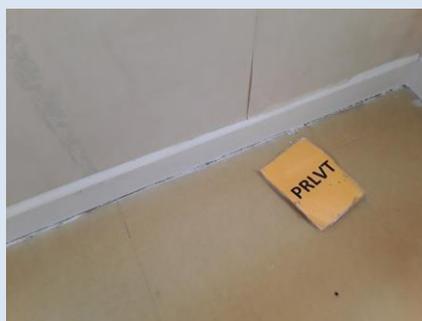
| PRELEVEMENT : 90LAK0003P010 | | | |

| PIECE | ETAGE | ELEMENTS | DESCRIPTIF LABORATOIRE | Echantillon | REPERAGE | ETAT | RESULTAT | METHODE |
|---|---|---|--|---|---|---|---|---|
| Cuisine | | Enduit plaque de plâtre | Enduit plâtreux blanc en vrac + carton non séparable + peinture | 90LAK0003P010 | Mur B | BON ETAT | Amiante non détecté | RESULTAT ANALYSE |

| PRELEVEMENT : 90LAK0003P010 | | | |
|---|---|---|---|
| Mur B | | Amiante non détecté | |

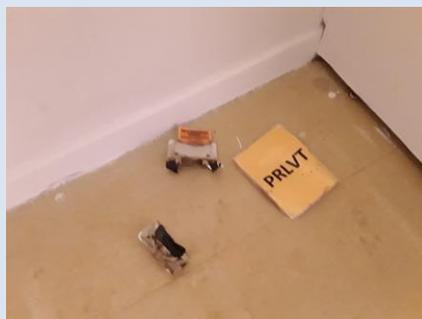
| PRELEVEMENT : 90LAK0003P011 | | | |

| PIECE | ETAGE | ELEMENTS | DESCRIPTIF LABORATOIRE | Echantillon | REPERAGE | ETAT | RESULTAT | METHODE |
|---|---|---|--|---|---|---|---|---|
| Cuisine | | Dalle de sol | Revêtement souple beige + colle polymère jaune non séparable + ragréage gris + sous couche de ragréage blanche non séparable + matériau compact beige hétérogène | 90LAK0003P011 | Sol | DEGRADATION PARTIELLE | Amiante non détecté | RESULTAT ANALYSE |

| PRELEVEMENT : 90LAK0003P011 | | | |
|---|--|---|---|
| Sol | | Amiante non détecté | |

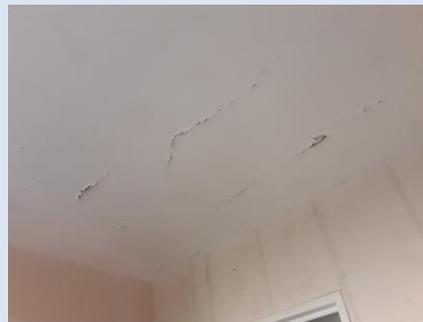
| PRELEVEMENT : 90LAK0003P012 | | | |

| PIECE | ETAGE | ELEMENTS | DESCRIPTIF LABORATOIRE | Echantillon | REPERAGE | ETAT | RESULTAT | METHODE |
|---|---|---|---|---|---|---|---|---|
| Cuisine | | Enduit béton | Enduit beige en vrac non séparable + peinture non séparable | 90LAK0003P012 | Plafond | DEGRADATION PARTIELLE | Amiante non détecté | RESULTAT ANALYSE |

| PRELEVEMENT : 90LAK0003P012 | | | |
|---|---|---|---|
| Plafond | | Amiante non détecté | |
