Rapport de mission de repérage des matériaux et produits contenant de l'amiante avant réalisation de travaux

2 RUE DE LA LIBERTE LGT 4

77220 TOURNAN EN BRIE

RAPPORT N° :	90LAK0204	Laboratoire d'Analyses :	ITGA
Repérage réalisé le :	20/12/2017	Adresse laboratoire :	3 RUE ARMAND HERPIN LACROIX - CS 46537 35065 RENNES CEDEX
Accompagnateur :		Numéro d'accréditation :	1-5967
Par :	Tristan BRUNOT	Organisme d'assurance professionnelle :	ALLIANZ
N° certificat :	CPDI 3541	Adresse assurance :	Direction Opérations Entreprises 5C Esplanade Charles de Gaulle 33081 BORDEAUX CEDEX
Date d'obtention :	27/12/2017	N° de contrat d'assurance :	55897385
Organisme certificateur	I.CERT PARC EDONIA - BAT G - RUE DE LA TERRE VICTORIA - 35760 SAINT GREGOIRE	Date de validité :	31/12/2017

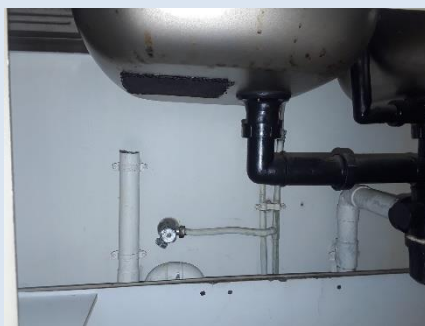
PRELEVEMENT : 90LAK0204P001			
NOM DU CLIENT	NUMERO DU DOSSIER		PIECE OU LOCAL
OPH77	90LAK0204 20/12/2017		Cuisine
ELEMENT	DESCRIPTIF DU LABORATOIRE	DATE DE PRELEVEMENT	NOM DE L'OPERATEUR
Revêtement bitumineux	Matériau bitumineux noir	20/12/2017	BRUNOT Tristan
LOCALISATION		RESULTAT	
Sous évier		Amiante non détecté

Résultat :				
Fraction Analysée	Technique analytique et date d'analyse	Résultat	Type d'amiante	Nb de préparations
▶ Matériau bitumineux noir	META le 29/12/2017	Amiante non détecté	---	1

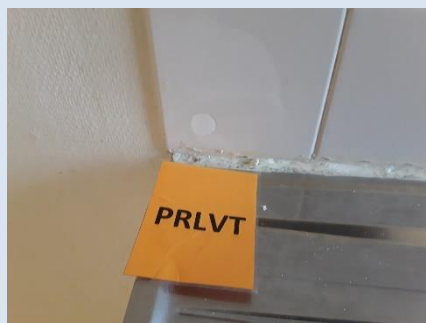
PRELEVEMENT : 90LAK0204P002			
NOM DU CLIENT	NUMERO DU DOSSIER		PIECE OU LOCAL
OPH77	90LAK0204 20/12/2017		Cuisine
ELEMENT	DESCRIPTIF DU LABORATOIRE	DATE DE PRELEVEMENT	NOM DE L'OPERATEUR
Faïence 1	Colle beige + couche plâtrée blanche non séparable + papier non séparable + carrelage	20/12/2017	BRUNOT Tristan
LOCALISATION		RESULTAT	
Mur A		Amiante non détecté

Résultat :				
Fraction Analysée	Technique analytique et date d'analyse	Résultat	Type d'amiante	Nb de préparations
▶ Colle beige + couche plâtruse blanche non séparable + papier non séparable + carrelage	META le 29/12/2017	Amiante non détecté	---	1

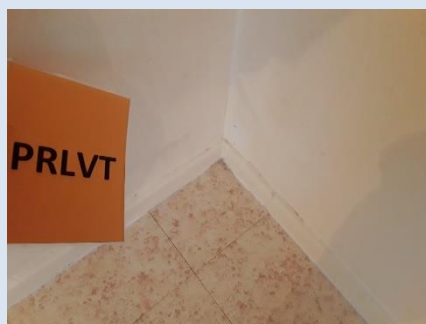
PRELEVEMENT : 90LAK0204P003			
NOM DU CLIENT	NUMERO DU DOSSIER	PIECE OU LOCAL	
OPH77	90LAK0204 20/12/2017	Cuisine	
ELEMENT	DESCRIPTIF DU LABORATOIRE	DATE DE PRELEVEMENT	NOM DE L'OPERATEUR
Enduit / Calicot	Enduit plâtreux blanc en vrac non séparable + peintures multiples non séparable	20/12/2017	BRUNOT Tristan
LOCALISATION		RESULTAT	
Mur C		Amiante non détecté

Fraction Analysée	Technique analytique et date d'analyse	Résultat	Type d'amiante	Nb de préparations
▶ Enduit plâtreux blanc en vrac non séparable + peintures multiples non séparable.	META le 29/12/2017	Amiante non détecté	---	1

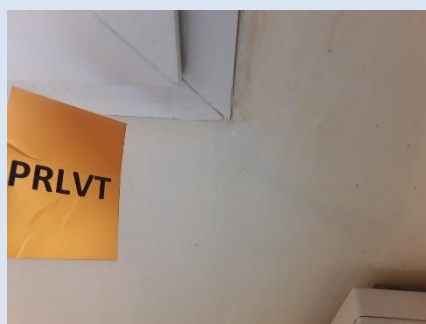
PRELEVEMENT : 90LAK0204P004			
NOM DU CLIENT	NUMERO DU DOSSIER	PIECE OU LOCAL	
OPH77	90LAK0204 20/12/2017	Cuisine	
ELEMENT	DESCRIPTIF DU LABORATOIRE	DATE DE PRELEVEMENT	NOM DE L'OPERATEUR
Enduit / Calicot	Enduit plâtreux blanc en vrac non séparable + carton non séparable + peinture non séparable	20/12/2017	BRUNOT Tristan
LOCALISATION		RESULTAT	
Mur B		Amiante non détecté

Fraction Analysée	Technique analytique et date d'analyse	Résultat	Type d'amiante	Nb de préparations
▶ Enduit plâtreux blanc en vrac non séparable + carton non séparable + peinture non séparable.	META le 29/12/2017	Amiante non détecté	---	1

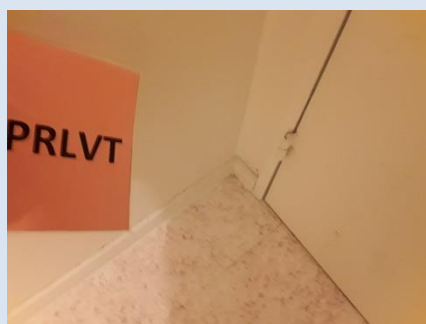
PRELEVEMENT : 90LAK0204P006

NOM DU CLIENT	NUMERO DU DOSSIER	PIECE OU LOCAL	
OPH77	90LAK0204 20/12/2017	Cellier	
ELEMENT	DESCRIPTIF DU LABORATOIRE	DATE DE PRELEVEMENT	NOM DE L'OPERATEUR
Enduit / Calicot	Enduit plâtreux blanc en vrac non séparable + peinture non séparable	20/12/2017	BRUNOT Tristan
LOCALISATION		RESULTAT	
Mur B		Amiante non détecté

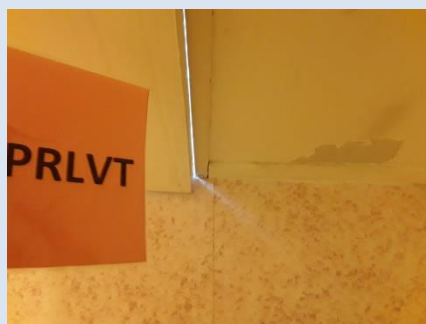
PRELEVEMENT : 90LAK0204P007			
NOM DU CLIENT	NUMERO DU DOSSIER	PIECE OU LOCAL	
OPH77	90LAK0204 20/12/2017	Cellier	
ELEMENT	DESCRIPTIF DU LABORATOIRE	DATE DE PRELEVEMENT	NOM DE L'OPERATEUR
Enduit / Calicot	Enduit plâtreux blanc en vrac non séparable + carton non séparable + peinture non séparable	20/12/2017	BRUNOT Tristan
LOCALISATION		RESULTAT	
Mur A		Amiante non détecté

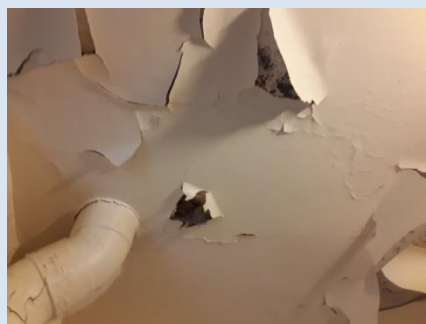
Cellier		Enduit béton	Enduit plâtreux blanc en vrac non séparable + matériau gris en vrac non séparable + peinture non séparable	90LAK0204P008	Plafond	DEGRADATION TOTALE	Amiante non détecté	RESULTAT ANALYSE
Cuisine		Revêtement bitumineux	Matériau bitumineux noir	90LAK0204P001	Sous évier	BON ETAT	Amiante non détecté	ZSO
Cuisine		Enduit béton	Enduit plâtreux blanc en vrac non séparable + peintures multiples non séparable	90LAK0204P005	Plafond	BON ETAT	Amiante non détecté	ZSO
Cellier		Enduit	Enduit plâtreux	90LAK0204P008	Plafond	DEGRADATION	Amiante	ZSO

PRELEVEMENT : 90LAK0204P008			
NOM DU CLIENT	NUMERO DU DOSSIER	PIECE OU LOCAL	
OPH77	90LAK0204 20/12/2017	Cellier	
ELEMENT	DESCRIPTIF DU LABORATOIRE	DATE DE PRELEVEMENT	NOM DE L'OPERATEUR
Enduit béton	Enduit plâtreux blanc en vrac non séparable + matériau gris en vrac non séparable + peinture non séparable	20/12/2017	BRUNOT Tristan
LOCALISATION		RESULTAT	
Plafond		Amiante non détecté
