Rapport de mission de repérage des matériaux et produits contenant de l'amiante avant réalisation de travaux

14 RUE DU PERE BROTTIER LGT 0

77220 TOURNAN EN BRIE

RAPPORT N° :	90LA30000	Laboratoire d'Analyses :	ITGA
Repérage réalisé le :	04/01/2018	Adresse laboratoire :	3 RUE ARMAND HERPIN LACROIX - CS 46537 35065 RENNES CEDEX
Accompagnateur :		Numéro d'accréditation :	1-5967
Par :	Laurent CATE	Organisme d'assurance professionnelle :	ALLIANZ
N° certificat :	CPDI3681	Adresse assurance :	Direction Opérations Entreprises 5C Esplanade Charles de Gaulle 33081 BORDEAUX CEDEX
Date d'obtention :	25/11/2015	N° de contrat d'assurance :	55897385
Organisme certificateur	I.Cert PARC EDONIA - BAT G - RUE DE LA TERRE VICTORIA - 35760 SAINT GREGOIRE	Date de validité :	31/12/2017

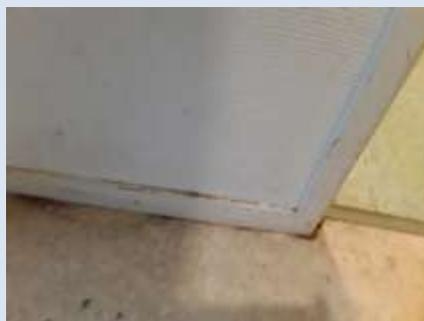
PRELEVEMENT : 90LA30000P003			
NOM DU CLIENT	NUMERO DU DOSSIER	PIECE OU LOCAL	
OPH77	90LA30000 04/01/2018	Entrée	
ELEMENT	DESCRIPTIF DU LABORATOIRE	DATE DE PRELEVEMENT	NOM DE L'OPERATEUR
Enduit	Enduit plâtreux blanc en vrac + peinture en faible quantité non séparable	04/01/2018	CATE Laurent
LOCALISATION		RESULTAT	
Mur A		Amiante non détecté

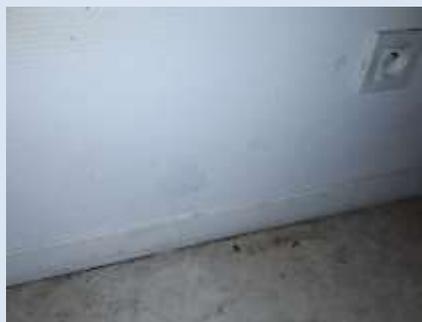
PRELEVEMENT : 90LA30000P004			
NOM DU CLIENT	NUMERO DU DOSSIER	PIECE OU LOCAL	
OPH77	90LA30000 04/01/2018	Séjour	
ELEMENT	DESCRIPTIF DU LABORATOIRE	DATE DE PRELEVEMENT	NOM DE L'OPERATEUR
Enduit	Enduit plâtreux blanc en vrac + peinture en faible quantité non séparable	04/01/2018	CATE Laurent
LOCALISATION		RESULTAT	
Mur C		Amiante non détecté

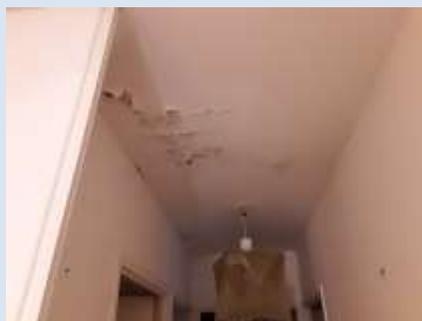
PRELEVEMENT : 90LA30000P005			
NOM DU CLIENT	NUMERO DU DOSSIER	PIECE OU LOCAL	
OPH77	90LA30000 04/01/2018	Entrée	
ELEMENT	DESCRIPTIF DU LABORATOIRE	DATE DE PRELEVEMENT	NOM DE L'OPERATEUR
Enduit	Enduit plâtreux blanc en vrac + peintures multiples non séparable	04/01/2018	CATE Laurent
LOCALISATION		RESULTAT	
Plafond		Amiante non détecté

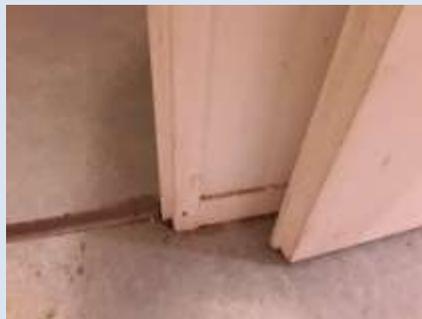
PRELEVEMENT : 90LA30000P006			
NOM DU CLIENT	NUMERO DU DOSSIER		PIECE OU LOCAL
OPH77	90LA30000 04/01/2018		Cuisine
ELEMENT	DESCRIPTIF DU LABORATOIRE	DATE DE PRELEVEMENT	NOM DE L'OPERATEUR
Enduit	Enduit plâtreux blanc en vrac	04/01/2018	CATE Laurent
LOCALISATION		RESULTAT	
Mur C		Amiante non détecté

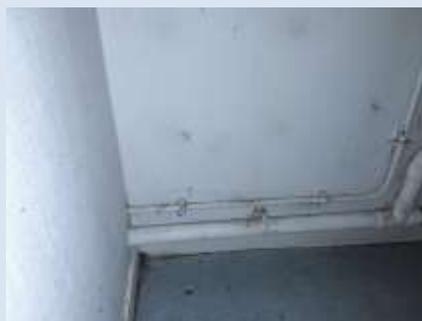
PRELEVEMENT : 90LA30000P007			
NOM DU CLIENT	NUMERO DU DOSSIER		PIECE OU LOCAL
OPH77	90LA30000 04/01/2018		Cellier
ELEMENT	DESCRIPTIF DU LABORATOIRE	DATE DE PRELEVEMENT	NOM DE L'OPERATEUR
Enduit	Enduit plâtreux blanc en vrac + peinture non séparable + papier non séparable	04/01/2018	CATE Laurent
LOCALISATION		RESULTAT	
Mur A		Amiante non détecté
