Rapport de mission de repérage des matériaux et produits contenant de l'amiante avant réalisation de travaux

60 RUE R LEBLOND

77220 TOURNAN EN BRIE

RAPPORT N° :	90LAB0302	Laboratoire d'Analyses :	ITGA
Repérage réalisé le :	17/06/2019	Adresse laboratoire :	3 RUE ARMAND HERPIN LACROIX - CS 46537 35065 RENNES CEDEX
Accompagnateur :		Numéro d'accréditation :	1-5967
Par :	Abdessamad RHENZOUR	Organisme d'assurance professionnelle :	AXA France
N° certificat :	DTI3342	Adresse assurance :	313 Terrasses de l'Arche 92727 NANTERRE CEDEX
Date d'obtention :	23/11/2017	N° de contrat d'assurance :	10158549604
Organisme certificateur	DEKRA 5 avenue Garlande - 92220 BAGNEUX	Date de validité :	31/12/2019

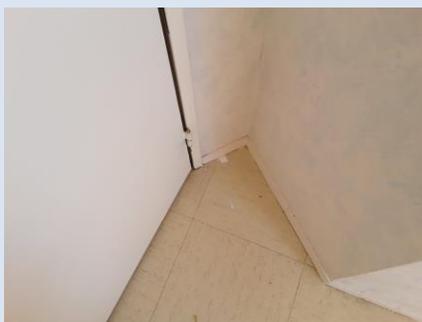
PRELEVEMENT : 90LAB0302P001			
NOM DU CLIENT	NUMERO DU DOSSIER		PIECE OU LOCAL
OPH77	90LAB0302 17/06/2019		Chambre 2 (Rez de chaussée)
ELEMENT	DESCRIPTIF DU LABORATOIRE	DATE DE PRELEVEMENT	NOM DE L'OPERATEUR
Dalle de sol	Revêtement souple beige	17/06/2019	RHENZOUR Abdessamad
LOCALISATION		RESULTAT	
Sol		Fr1:Amiante non détecté

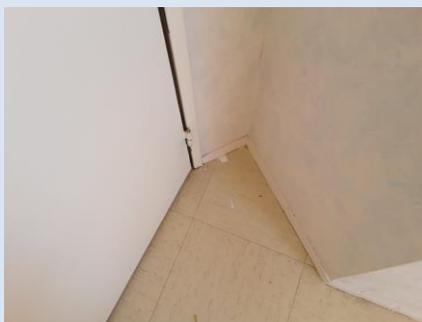
PRELEVEMENT : 90LAB0302P001			
NOM DU CLIENT	NUMERO DU DOSSIER		PIECE OU LOCAL
OPH77	90LAB0302 17/06/2019		Chambre 2 (Rez de chaussée)
ELEMENT	DESCRIPTIF DU LABORATOIRE	DATE DE PRELEVEMENT	NOM DE L'OPERATEUR
Dalle de sol	Colle polymère jaune non séparable + ragréage gris + matériau blanc non séparable	17/06/2019	RHENZOUR Abdessamad
LOCALISATION		RESULTAT	
Sol		Fr2:Amiante non détecté

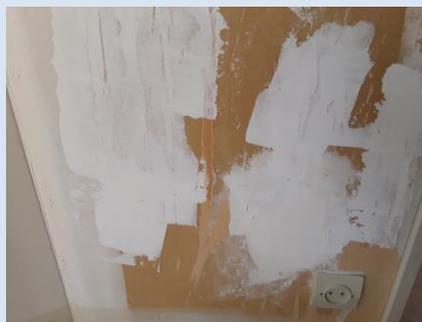
PRELEVEMENT : 90LAB0302P002			
NOM DU CLIENT	NUMERO DU DOSSIER		PIECE OU LOCAL
OPH77	90LAB0302 17/06/2019		Séjour / Salon (Rez de chaussée)
ELEMENT	DESCRIPTIF DU LABORATOIRE	DATE DE PRELEVEMENT	NOM DE L'OPERATEUR
Enduit / Peinture plaque de plâtre	Peinture en vrac non séparable + enduit plâtreux blanc en vrac	17/06/2019	RHENZOUR Abdessamad
LOCALISATION		RESULTAT	
Mur E		Amiante non détecté

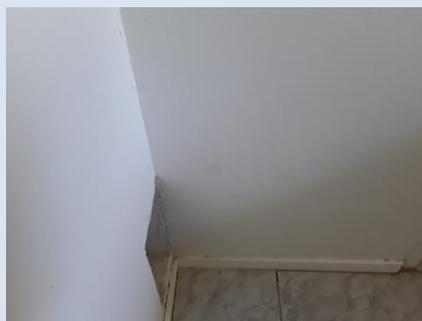
PRELEVEMENT : 90LAB0302P003			
NOM DU CLIENT	NUMERO DU DOSSIER		PIECE OU LOCAL
OPH77	90LAB0302 17/06/2019		Cuisine (Rez de chaussée)
ELEMENT	DESCRIPTIF DU LABORATOIRE	DATE DE PRELEVEMENT	NOM DE L'OPERATEUR
Enduit / Peinture béton	Peinture en vrac non séparable + enduit beige en vrac	17/06/2019	RHENZOUR Abdessamad
LOCALISATION		RESULTAT	
Mur A		Amiante non détecté

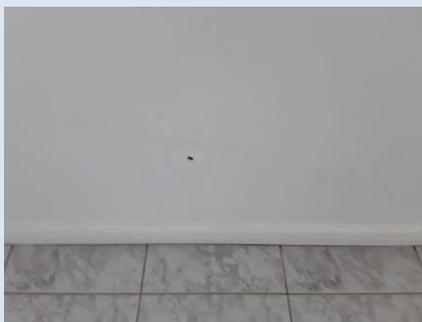
PRELEVEMENT : 90LAB0302P004

NOM DU CLIENT	NUMERO DU DOSSIER	PIECE OU LOCAL	
OPH77	90LAB0302 17/06/2019	Cuisine (Rez de chaussée)	
ELEMENT	DESCRIPTIF DU LABORATOIRE	DATE DE PRELEVEMENT	NOM DE L'OPERATEUR
Enduit / Peinture béton	Peinture en vrac non séparable + enduit beige en vrac	17/06/2019	RHENZOUR Abdessamad
LOCALISATION		RESULTAT	
Mur B		Amiante non détecté

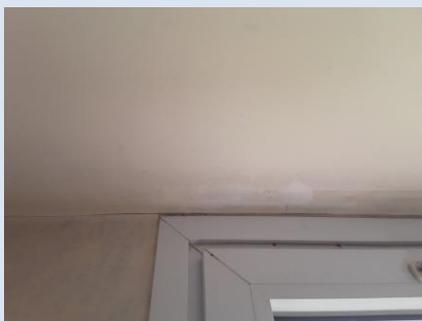
PRELEVEMENT : 90LAB0302P005

NOM DU CLIENT	NUMERO DU DOSSIER	PIECE OU LOCAL	
OPH77	90LAB0302 17/06/2019	Chambre 2 (Rez de chaussée)	
ELEMENT	DESCRIPTIF DU LABORATOIRE	DATE DE PRELEVEMENT	NOM DE L'OPERATEUR
Enduit / Peinture béton	Peinture en vrac non séparable + enduit plâtreux blanc en vrac	17/06/2019	RHENZOUR Abdessamad
LOCALISATION		RESULTAT	
Plafond		Amiante non détecté
