Rapport de mission de repérage des matériaux et produits contenant de l'amiante avant réalisation de travaux

62 RUE R. LEBLOND

77220 TOURNAN EN BRIE

RAPPORT N° :	90LAC0202	Laboratoire d'Analyses :	ITGA
Repérage réalisé le :	24/08/2018	Adresse laboratoire :	3 RUE ARMAND HERPIN LACROIX - CS 46537 35065 RENNES CEDEX
Accompagnateur :		Numéro d'accréditation :	1-5967
Par :	Gaetan BEDEL	Organisme d'assurance professionnelle :	AXA France
N° certificat :	CPDI3869	Adresse assurance :	313 Terrasses de l'Arche 92727 NANTERRE CEDEX
Date d'obtention :	22/04/2016	N° de contrat d'assurance :	10063271004
Organisme certificateur	I.CERT PARC EDONIA - BAT G - RUE DE LA TERRE VICTORIA - 35760 SAINT GREGOIRE	Date de validité :	31/12/2018

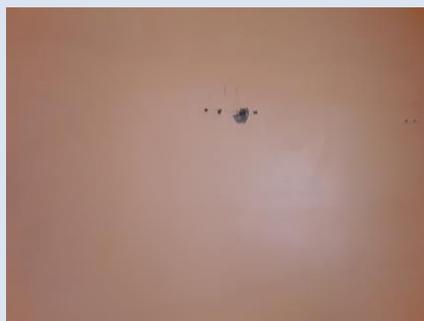
PRELEVEMENT : 90LAC0202P001			
NOM DU CLIENT	NUMERO DU DOSSIER		PIECE OU LOCAL
OPH77	90LAC0202 24/08/2018		Cuisine
ELEMENT	DESCRIPTIF DU LABORATOIRE	DATE DE PRELEVEMENT	NOM DE L'OPERATEUR
Enduit / Peinture béton	Enduit plâtreux blanc + peinture	24/08/2018	BEDEL Gaetan
LOCALISATION		RESULTAT	
Mur B		Amiante non détecté

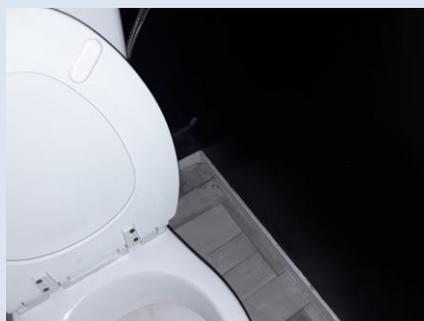
PRELEVEMENT : 90LAC0202P002			
NOM DU CLIENT	NUMERO DU DOSSIER		PIECE OU LOCAL
OPH77	90LAC0202 24/08/2018		WC
ELEMENT	DESCRIPTIF DU LABORATOIRE	DATE DE PRELEVEMENT	NOM DE L'OPERATEUR
Enduit / Peinture plaque de plâtre	Enduit plâtreux blanc en vrac + peintures multiples non séparable	24/08/2018	BEDEL Gaetan
LOCALISATION		RESULTAT	
Mur C		Amiante non détecté

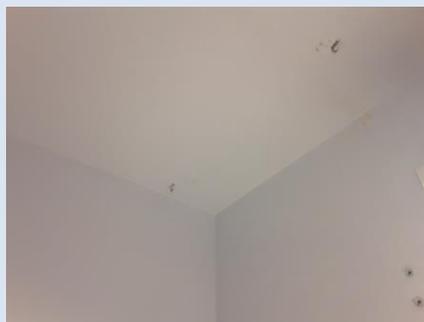
PRELEVEMENT : 90LAC0202P003			
NOM DU CLIENT	NUMERO DU DOSSIER		PIECE OU LOCAL
OPH77	90LAC0202 24/08/2018		Salle de bains
ELEMENT	DESCRIPTIF DU LABORATOIRE	DATE DE PRELEVEMENT	NOM DE L'OPERATEUR
Enduit / Peinture béton	Enduit plâtreux blanc en vrac + peintures multiples non séparable	24/08/2018	BEDEL Gaetan
LOCALISATION		RESULTAT	
Plafond		Amiante non détecté

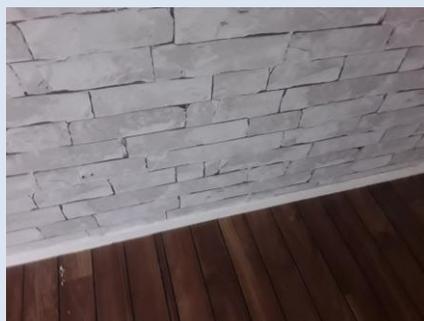
PRELEVEMENT : 90LAC0202P004			
NOM DU CLIENT	NUMERO DU DOSSIER		PIECE OU LOCAL
OPH77	90LAC0202 24/08/2018		Chambre 2
ELEMENT	DESCRIPTIF DU LABORATOIRE	DATE DE PRELEVEMENT	NOM DE L'OPERATEUR
Enduit / Peinture béton	Enduit gris en vrac + peinture non séparable	24/08/2018	BEDEL Gaetan
LOCALISATION		RESULTAT	
Mur B		Amiante non détecté

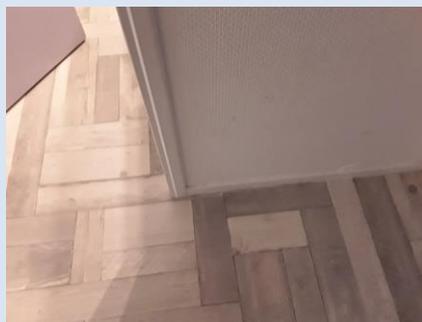
PRELEVEMENT : 90LAC0202P005			
NOM DU CLIENT	NUMERO DU DOSSIER	PIECE OU LOCAL	
OPH77	90LAC0202 24/08/2018	Couloir	
ELEMENT	DESCRIPTIF DU LABORATOIRE	DATE DE PRELEVEMENT	NOM DE L'OPERATEUR
Enduit / Peinture plaque de plâtre	Enduit plâtreux blanc en vrac avec couche cartonnée + peinture non séparable	24/08/2018	BEDEL Gaetan
LOCALISATION		RESULTAT	
Mur A		Amiante non détecté

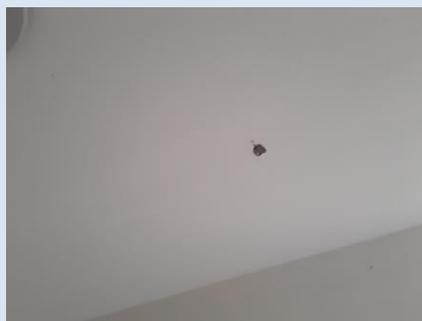
PRELEVEMENT : 90LAC0202P006			
NOM DU CLIENT	NUMERO DU DOSSIER	PIECE OU LOCAL	
OPH77	90LAC0202 24/08/2018	Entrée	
ELEMENT	DESCRIPTIF DU LABORATOIRE	DATE DE PRELEVEMENT	NOM DE L'OPERATEUR
Enduit / Peinture béton	Matériau gris en faible quantité non séparable + enduit plâtreux blanc + peinture non séparable	24/08/2018	BEDEL Gaetan
LOCALISATION		RESULTAT	
Plafond		Amiante non détecté

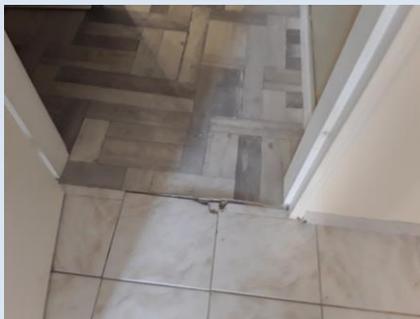
PRELEVEMENT : 90LAC0202P007

NOM DU CLIENT	NUMERO DU DOSSIER	PIECE OU LOCAL	
OPH77	90LAC0202 24/08/2018	Entrée	
ELEMENT	DESCRIPTIF DU LABORATOIRE	DATE DE PRELEVEMENT	NOM DE L'OPERATEUR
Carrelage	Colle grise + joint cassant blanc + carrelage	24/08/2018	BEDEL Gaetan
LOCALISATION		RESULTAT	
Sol		Amiante non détecté

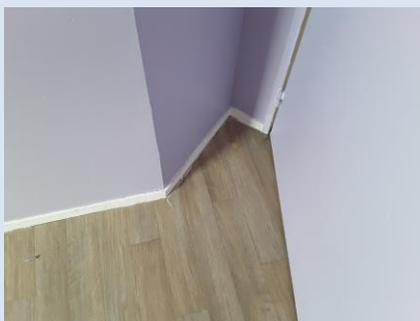
PRELEVEMENT : 90LAC0202P008

NOM DU CLIENT	NUMERO DU DOSSIER	PIECE OU LOCAL	
OPH77	90LAC0202 24/08/2018	Chambre 1	
ELEMENT	DESCRIPTIF DU LABORATOIRE	DATE DE PRELEVEMENT	NOM DE L'OPERATEUR
Revêtement souple	Revêtement souple marron + revêtement souple beige + colle polymère jaune non séparable + ragréage gris	24/08/2018	BEDEL Gaetan
LOCALISATION		RESULTAT	
Sol		Amiante non détecté

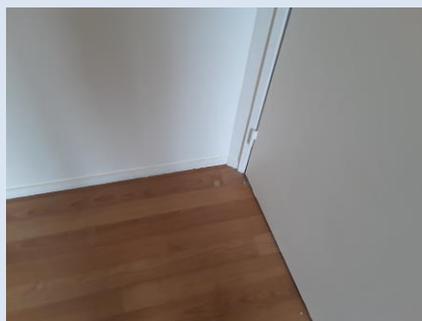
PRELEVEMENT : 90LAC0202P009			
NOM DU CLIENT	NUMERO DU DOSSIER	PIECE OU LOCAL	
OPH77	90LAC0202 24/08/2018	Séjour	
ELEMENT	DESCRIPTIF DU LABORATOIRE	DATE DE PRELEVEMENT	NOM DE L'OPERATEUR
Revêtement souple	Revêtement souple marron + revêtement souple beige + colle polymère jaune non séparable + ragréage gris	24/08/2018	BEDEL Gaetan
LOCALISATION		RESULTAT	
Sol		Amiante non détecté

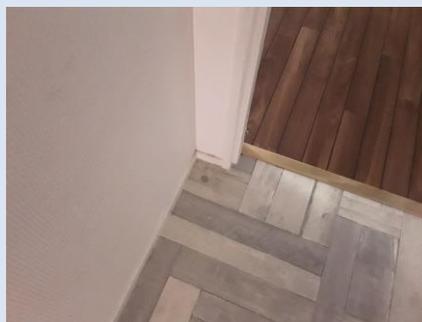
PRELEVEMENT : 90LAC0202P010			
NOM DU CLIENT	NUMERO DU DOSSIER	PIECE OU LOCAL	
OPH77	90LAC0202 24/08/2018	Couloir	
ELEMENT	DESCRIPTIF DU LABORATOIRE	DATE DE PRELEVEMENT	NOM DE L'OPERATEUR
Revêtement souple	Revêtement souple gris + revêtement souple beige + colle polymère jaune non séparable + ragréage gris	24/08/2018	BEDEL Gaetan
LOCALISATION		RESULTAT	
Sol		Amiante non détecté

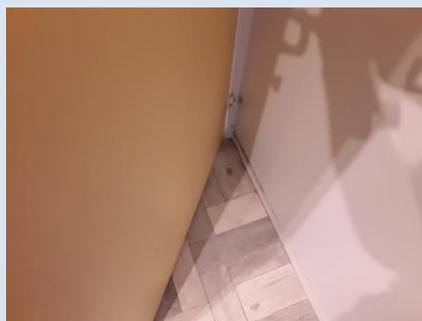
PRELEVEMENT : 90LAC0202P011			
NOM DU CLIENT	NUMERO DU DOSSIER	PIECE OU LOCAL	
OPH77	90LAC0202 24/08/2018	Salle de bains	
ELEMENT	DESCRIPTIF DU LABORATOIRE	DATE DE PRELEVEMENT	NOM DE L'OPERATEUR
Revêtement souple	Revêtement souple beige + revêtement souple bleu + colle polymère jaune non séparable + ragréage gris	24/08/2018	BEDEL Gaetan
LOCALISATION		RESULTAT	
Sol		Amiante non détecté

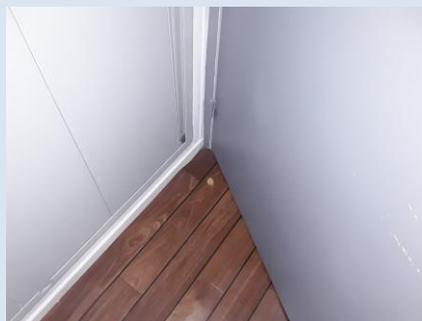
PRELEVEMENT : 90LAC0202P012			
NOM DU CLIENT	NUMERO DU DOSSIER	PIECE OU LOCAL	
OPH77	90LAC0202 24/08/2018	Chambre 2	
ELEMENT	DESCRIPTIF DU LABORATOIRE	DATE DE PRELEVEMENT	NOM DE L'OPERATEUR
Revêtement souple	Revêtement cassant beige + colle polymère incolore non séparable + revêtement souple marron + revêtement souple beige + colle polymère jaune non séparable + ragréage gris	24/08/2018	BEDEL Gaetan
LOCALISATION		RESULTAT	
Sol		Amiante non détecté

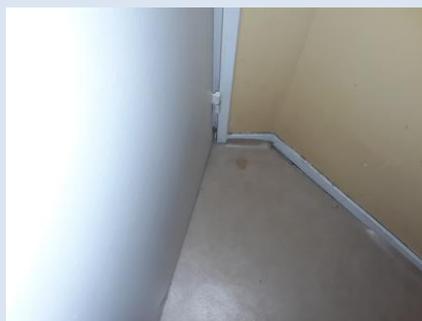
PRELEVEMENT : 90LAC0202P013			
NOM DU CLIENT	NUMERO DU DOSSIER	PIECE OU LOCAL	
OPH77	90LAC0202 24/08/2018	Cuisine	
ELEMENT	DESCRIPTIF DU LABORATOIRE	DATE DE PRELEVEMENT	NOM DE L'OPERATEUR
Revêtement souple	Revêtement souple beige + revêtement souple jaune + colle polymère jaune non séparable + ragréage gris	24/08/2018	BEDEL Gaetan
LOCALISATION		RESULTAT	
Sol		Amiante non détecté
