Rapport de mission de repérage des matériaux et produits contenant de l'amiante avant réalisation de travaux

Norme NF X 46-020 V .2017

2 CHEMIN DES ECOLIERS

77220 TOURNAN EN BRIE

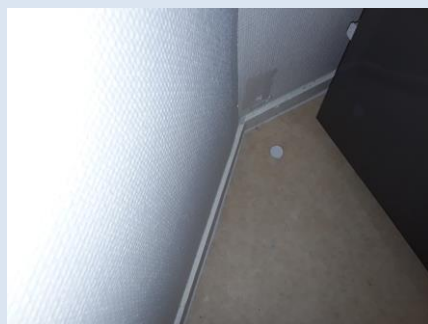
PRELEVEMENT : 90LAD0101P001			
NOM DU CLIENT	NUMERO DU DOSSIER	PIECE OU LOCAL	
OPH77	90LAD0101 27/09/2019	Cuisine (Rez de chaussée)	
ELEMENT	DESCRIPTIF DU LABORATOIRE	DATE DE PRELEVEMENT	NOM DE L'OPERATEUR
Dalle de sol	Revêtement souple beige	27/09/2019	GONZALES Vincent
LOCALISATION		RESULTAT	
Sol		Fr1:Amiante non détecté

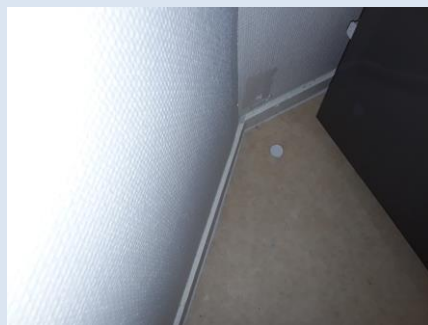
PRELEVEMENT : 90LAD0101P001			
NOM DU CLIENT	NUMERO DU DOSSIER	PIECE OU LOCAL	
OPH77	90LAD0101 27/09/2019	Cuisine (Rez de chaussée)	
ELEMENT	DESCRIPTIF DU LABORATOIRE	DATE DE PRELEVEMENT	NOM DE L'OPERATEUR
Dalle de sol	Colle polymère jaune non séparable + ragréage gris + matériau blanc en vrac non séparable + peinture non séparable	27/09/2019	GONZALES Vincent
LOCALISATION		RESULTAT	
Sol		Fr2:Amiante non détecté

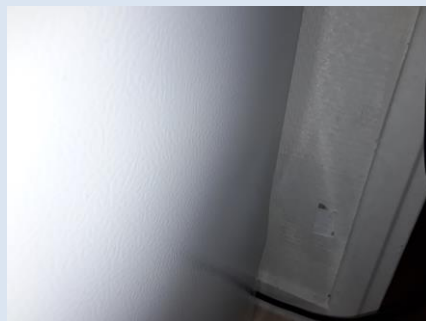
PRELEVEMENT : 90LAD0101P003			
NOM DU CLIENT	NUMERO DU DOSSIER		PIECE OU LOCAL
OPH77	90LAD0101 27/09/2019		Cuisine (Rez de chaussée)
ELEMENT	DESCRIPTIF DU LABORATOIRE	DATE DE PRELEVEMENT	NOM DE L'OPERATEUR
Enduit / Peinture	Peinture avec couche en toile non séparable + enduit beige + carton non séparable + enduit plâtreux beige en faible quantité non séparable	27/09/2019	GONZALES Vincent
LOCALISATION		RESULTAT	
Mur A		Amiante non détecté

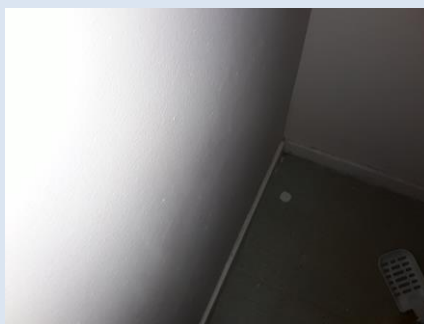
PRELEVEMENT : 90LAD0101P006			
NOM DU CLIENT	NUMERO DU DOSSIER		PIECE OU LOCAL
OPH77	90LAD0101 27/09/2019		WC (Rez de chaussée)
ELEMENT	DESCRIPTIF DU LABORATOIRE	DATE DE PRELEVEMENT	NOM DE L'OPERATEUR
Dalle de sol	Revêtement souple bleu	27/09/2019	GONZALES Vincent
LOCALISATION		RESULTAT	
Sol		Fr1:Amiante non détecté

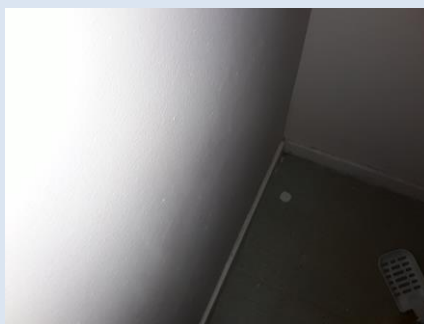
PRELEVEMENT : 90LAD0101P006			
NOM DU CLIENT	NUMERO DU DOSSIER		PIECE OU LOCAL
OPH77	90LAD0101 27/09/2019		WC (Rez de chaussée)
ELEMENT	DESCRIPTIF DU LABORATOIRE	DATE DE PRELEVEMENT	NOM DE L'OPERATEUR
Dalle de sol	Colle polymère jaune + ragréage gris non séparable + matériau blanc en faible quantité non séparable	27/09/2019	GONZALES Vincent
LOCALISATION		RESULTAT	
Sol		Fr2:Amiante non détecté

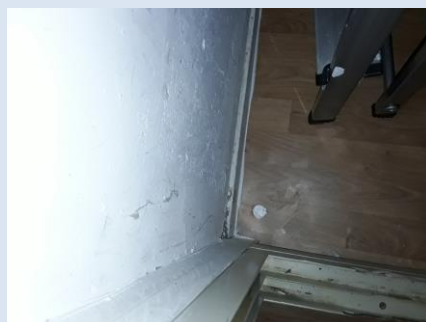
PRELEVEMENT : 90LAD0101P008			
NOM DU CLIENT	NUMERO DU DOSSIER		PIECE OU LOCAL
OPH77	90LAD0101 27/09/2019		Placard (Rez de chaussée)
ELEMENT	DESCRIPTIF DU LABORATOIRE	DATE DE PRELEVEMENT	NOM DE L'OPERATEUR
Revêtement de sols	Revêtement souple marron + colle polymère jaune non séparable	27/09/2019	GONZALES Vincent
LOCALISATION		RESULTAT	
Sol		Fr1:Amiante non détecté

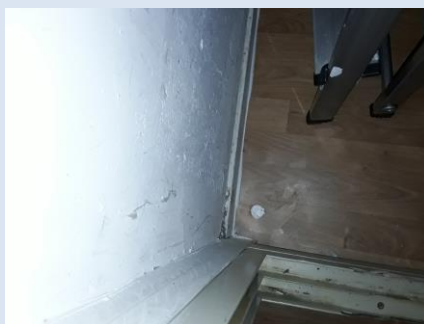
PRELEVEMENT : 90LAD0101P008			
NOM DU CLIENT	NUMERO DU DOSSIER		PIECE OU LOCAL
OPH77	90LAD0101 27/09/2019		Placard (Rez de chaussée)
ELEMENT	DESCRIPTIF DU LABORATOIRE	DATE DE PRELEVEMENT	NOM DE L'OPERATEUR
Revêtement de sols	Revêtement souple jaune	27/09/2019	GONZALES Vincent
LOCALISATION		RESULTAT	
Sol		Fr2:Amiante non détecté

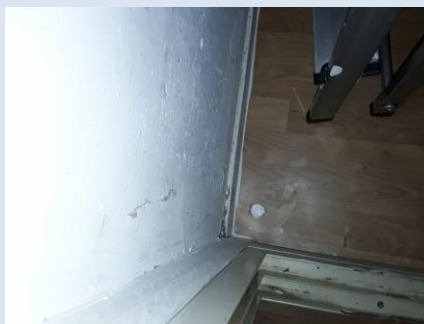
PRELEVEMENT : 90LAD0101P008			
NOM DU CLIENT	NUMERO DU DOSSIER		PIECE OU LOCAL
OPH77	90LAD0101 27/09/2019		Placard (Rez de chaussée)
ELEMENT	DESCRIPTIF DU LABORATOIRE	DATE DE PRELEVEMENT	NOM DE L'OPERATEUR
Revêtement de sols	Colle polymère jaune + ragréage gris en faible quantité non séparable	27/09/2019	GONZALES Vincent
LOCALISATION		RESULTAT	
Sol		Fr3:Amiante non détecté
