Rapport de mission de repérage des matériaux et produits contenant de l'amiante avant réalisation de travaux

2 CHEMIN DES ECOLIERS

77220 TOURNAN EN BRIE

RAPPORT N° :	90LAD0101	Laboratoire d'Analyses :	ITGA
Repérage réalisé le :	03/12/2018	Adresse laboratoire :	3 RUE ARMAND HERPIN LACROIX - CS 46537 35065 RENNES CEDEX
Accompagnateur :		Numéro d'accréditation :	1-5967
Par :	Gaetan BEDEL	Organisme d'assurance professionnelle :	AXA France
N° certificat :	CPDI3869	Adresse assurance :	313 Terrasses de l'Arche 92727 NANTERRE CEDEX
Date d'obtention :	22/04/2016	N° de contrat d'assurance :	10063271004
Organisme certificateur	I.CERT PARC EDONIA - BAT G - RUE DE LA TERRE VICTORIA - 35760 SAINT GREGOIRE	Date de validité :	31/12/2018

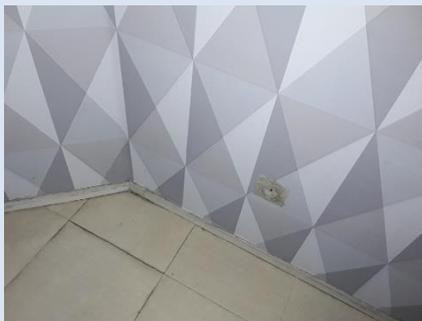
PRELEVEMENT : 90LAD0101P001			
NOM DU CLIENT	NUMERO DU DOSSIER		PIECE OU LOCAL
OPH77	90LAD0101 03/12/2018		Cuisine (RC)
ELEMENT	DESCRIPTIF DU LABORATOIRE	DATE DE PRELEVEMENT	NOM DE L'OPERATEUR
Enduit / Peinture béton	Enduit plâtreux blanc en faible quantité en vrac non séparable + peinture	03/12/2018	BEDEL Gaetan
LOCALISATION		RESULTAT	
Mur C		Amiante non détecté

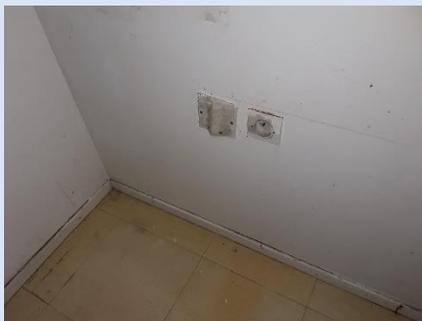
PRELEVEMENT : 90LAD0101P002			
NOM DU CLIENT	NUMERO DU DOSSIER		PIECE OU LOCAL
OPH77	90LAD0101 03/12/2018		Cuisine (RC)
ELEMENT	DESCRIPTIF DU LABORATOIRE	DATE DE PRELEVEMENT	NOM DE L'OPERATEUR
Enduit / Peinture plaque de plâtre	Matériau plâtreux blanc non séparable + carton non séparable + peinture non séparable + papier non séparable + enduit plâtreux beige non séparable	03/12/2018	BEDEL Gaetan
LOCALISATION		RESULTAT	
Mur A		Amiante non détecté

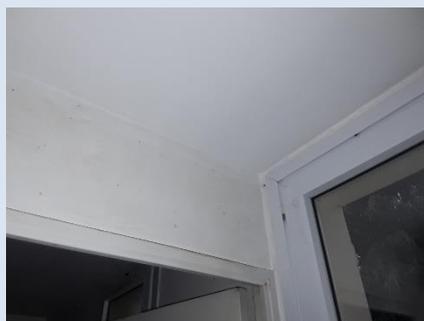
PRELEVEMENT : 90LAD0101P003			
NOM DU CLIENT	NUMERO DU DOSSIER		PIECE OU LOCAL
OPH77	90LAD0101 03/12/2018		Cuisine (RC)
ELEMENT	DESCRIPTIF DU LABORATOIRE	DATE DE PRELEVEMENT	NOM DE L'OPERATEUR
Enduit / Peinture béton	Enduit plâtreux blanc + peinture en faible quantité non séparable + papier peint en faible quantité en vrac non séparable	03/12/2018	BEDEL Gaetan
LOCALISATION		RESULTAT	
Plafond		Amiante non détecté

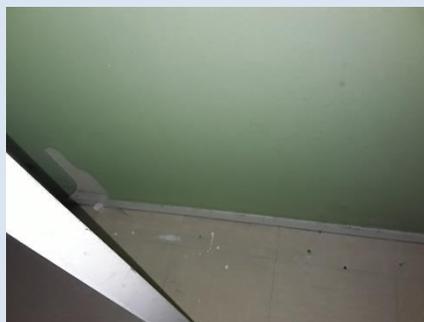
PRELEVEMENT : 90LAD0101P004			
NOM DU CLIENT	NUMERO DU DOSSIER		PIECE OU LOCAL
OPH77	90LAD0101 03/12/2018		Chambre 1 (RC)
ELEMENT	DESCRIPTIF DU LABORATOIRE	DATE DE PRELEVEMENT	NOM DE L'OPERATEUR
Enduit / Peinture béton	Enduit gris en vrac hétérogène + peinture en faible quantité en vrac non séparable + papier en faible quantité en vrac non séparable	03/12/2018	BEDEL Gaetan
LOCALISATION		RESULTAT	
Mur A		Amiante non détecté

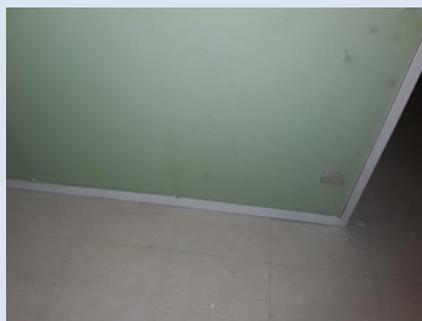
PRELEVEMENT : 90LAD0101P005			
NOM DU CLIENT	NUMERO DU DOSSIER	PIECE OU LOCAL	
OPH77	90LAD0101 03/12/2018	Chambre 1 (RC)	
ELEMENT	DESCRIPTIF DU LABORATOIRE	DATE DE PRELEVEMENT	NOM DE L'OPERATEUR
Enduit / Peinture plaque de plâtre	Enduit plâtreux blanc non séparable + peinture non séparable + papier non séparable + carton non séparable	03/12/2018	BEDEL Gaetan
LOCALISATION		RESULTAT	
Mur D		Amiante non détecté

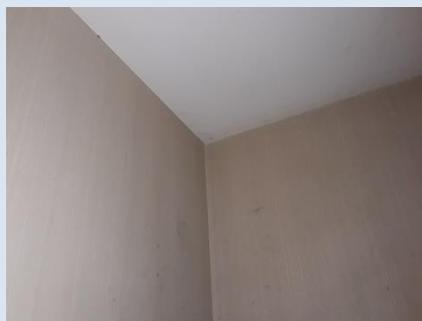
PRELEVEMENT : 90LAD0101P006			
NOM DU CLIENT	NUMERO DU DOSSIER	PIECE OU LOCAL	
OPH77	90LAD0101 03/12/2018	Cellier (RC)	
ELEMENT	DESCRIPTIF DU LABORATOIRE	DATE DE PRELEVEMENT	NOM DE L'OPERATEUR
Enduit / Peinture béton	Enduit gris en vrac hétérogène	03/12/2018	BEDEL Gaetan
LOCALISATION		RESULTAT	
Plafond		Amiante non détecté

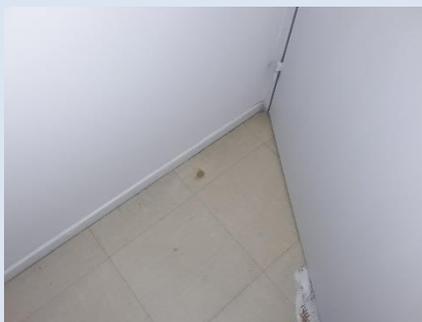
PRELEVEMENT : 90LAD0101P007

NOM DU CLIENT	NUMERO DU DOSSIER	PIECE OU LOCAL	
OPH77	90LAD0101 03/12/2018	Chambre 2 (RC)	
ELEMENT	DESCRIPTIF DU LABORATOIRE	DATE DE PRELEVEMENT	NOM DE L'OPERATEUR
Dalle de sol	Revêtement souple beige + colle polymère jaune non séparable + ragréage gris	03/12/2018	BEDEL Gaetan
LOCALISATION		RESULTAT	
Sol		Amiante non détecté

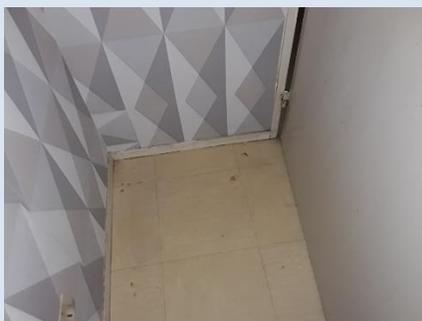
PRELEVEMENT : 90LAD0101P008

NOM DU CLIENT	NUMERO DU DOSSIER	PIECE OU LOCAL	
OPH77	90LAD0101 03/12/2018	Cuisine (RC)	
ELEMENT	DESCRIPTIF DU LABORATOIRE	DATE DE PRELEVEMENT	NOM DE L'OPERATEUR
Dalle de sol	Revêtement souple beige + colle polymère jaune non séparable + ragréage gris	03/12/2018	BEDEL Gaetan
LOCALISATION		RESULTAT	
Sol		Amiante non détecté
