Rapport de mission de repérage des matériaux et produits contenant de l'amiante avant réalisation de travaux

Norme NF X 46-020 V .2017

2 CHEMIN DES ECOLIERS

LOGEMENT 3
77220 TOURNAN EN BRIE

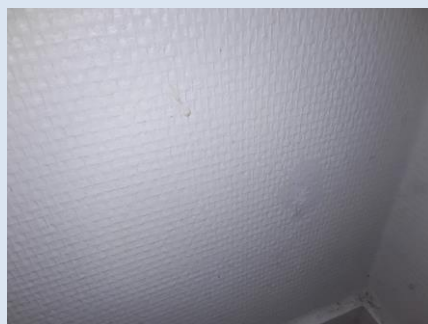
PRELEVEMENT : 90LAD0103P001			
NOM DU CLIENT	NUMERO DU DOSSIER		PIECE OU LOCAL
OPH77	90LAD0103 20/06/2019		Cuisine (R+1)
ELEMENT	DESCRIPTIF DU LABORATOIRE	DATE DE PRELEVEMENT	NOM DE L'OPERATEUR
Enduit	Peinture non séparable + toile fibreuse blanche non séparable + enduit plâtreux blanc en vrac	20/06/2019	BENAOUDA Mostefa
LOCALISATION		RESULTAT	
Mur D		Amiante non détecté

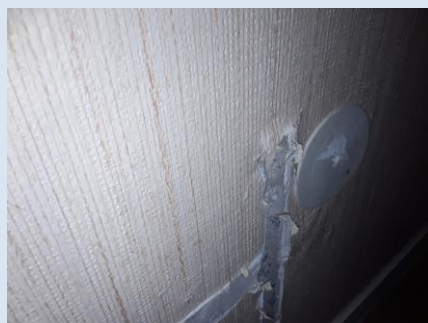
PRELEVEMENT : 90LAD0103P002			
NOM DU CLIENT	NUMERO DU DOSSIER		PIECE OU LOCAL
OPH77	90LAD0103 20/06/2019		Chambre 2 (R+1)
ELEMENT	DESCRIPTIF DU LABORATOIRE	DATE DE PRELEVEMENT	NOM DE L'OPERATEUR
Enduit	Enduit gris en vrac + matériau beige en vrac non séparable	20/06/2019	BENAOUDA Mostefa
LOCALISATION		RESULTAT	
Mur A		Amiante non détecté

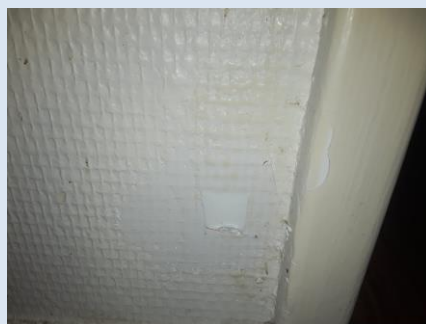
PRELEVEMENT : 90LAD0103P003			
NOM DU CLIENT	NUMERO DU DOSSIER		PIECE OU LOCAL
OPH77	90LAD0103 20/06/2019		Salle de bains (R+1)
ELEMENT	DESCRIPTIF DU LABORATOIRE	DATE DE PRELEVEMENT	NOM DE L'OPERATEUR
Enduit	Peinture non séparable + toile fibreuse blanche non séparable + carton non séparable + enduit plâtreux blanc en vrac	20/06/2019	BENAOUDA Mostefa
LOCALISATION		RESULTAT	
Mur B		Amiante non détecté

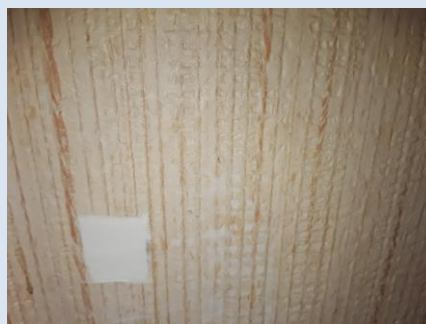
PRELEVEMENT : 90LAD0103P004			
NOM DU CLIENT	NUMERO DU DOSSIER		PIECE OU LOCAL
OPH77	90LAD0103 20/06/2019		Chambre 2 (R+1)
ELEMENT	DESCRIPTIF DU LABORATOIRE	DATE DE PRELEVEMENT	NOM DE L'OPERATEUR
Enduit	Papier peint non séparable + carton non séparable + enduit plâtreux blanc en vrac	20/06/2019	BENAOUDA Mostefa
LOCALISATION		RESULTAT	
Mur D		Amiante non détecté

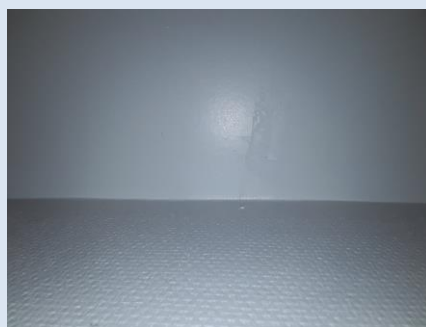
PRELEVEMENT : 90LAD0103P005			
NOM DU CLIENT	NUMERO DU DOSSIER	PIECE OU LOCAL	
OPH77	90LAD0103 20/06/2019	Salle de bains (R+1)	
ELEMENT	DESCRIPTIF DU LABORATOIRE	DATE DE PRELEVEMENT	NOM DE L'OPERATEUR
Enduit	Peintures multiples non séparable + enduit plâtreux blanc en vrac	20/06/2019	BENAOUDA Mostefa
LOCALISATION		RESULTAT	
Plafond		Amiante non détecté

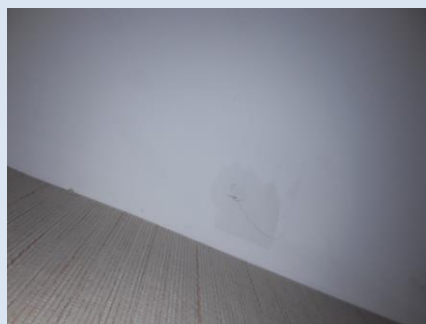
PRELEVEMENT : 90LAD0103P006			
NOM DU CLIENT	NUMERO DU DOSSIER	PIECE OU LOCAL	
OPH77	90LAD0103 20/06/2019	Chambre 2 (R+1)	
ELEMENT	DESCRIPTIF DU LABORATOIRE	DATE DE PRELEVEMENT	NOM DE L'OPERATEUR
Enduit	Peinture non séparable + enduit plâtreux blanc en vrac	20/06/2019	BENAOUDA Mostefa
LOCALISATION		RESULTAT	
Plafond		Amiante non détecté
