Rapport de mission de repérage des matériaux et produits contenant de l'amiante avant réalisation de travaux

2 CHEMIN DES ECOLIERS LGT 1

77220 TOURNAN EN BRIE

RAPPORT N° :	90LAD0201	Laboratoire d'Analyses :	ITGA
Repérage réalisé le :	23/11/2017	Adresse laboratoire :	3 RUE ARMAND HERPIN LACROIX - CS 46537 35065 RENNES CEDEX
Accompagnateur :		Numéro d'accréditation :	1-5967
Par :	Mickaël JULIEN	Organisme d'assurance professionnelle :	ALLIANZ
N° certificat :	CPDI 4129	Adresse assurance :	Direction Opérations Entreprises 5C Esplanade Charles de Gaulle 33081 BORDEAUX CEDEX
Date d'obtention :	01/01/2017	N° de contrat d'assurance :	55897385
Organisme certificateur	I.CERT Parc Edonia - Bâtiment G - Rue de la Terre Victoria - 35760 SAINT-GREGOIRE	Date de validité :	31/12/2017

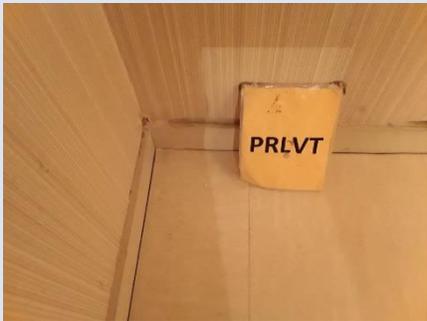
PRELEVEMENT : 90LAD0201P001			
NOM DU CLIENT	NUMERO DU DOSSIER		PIECE OU LOCAL
OPH77	90LAD0201 23/11/2017		Débarras
ELEMENT	DESCRIPTIF DU LABORATOIRE	DATE DE PRELEVEMENT	NOM DE L'OPERATEUR
Enduit béton	Enduit plâtreux blanc en vrac + papier non séparable + peinture non séparable	23/11/2017	JULIEN Mickaël
LOCALISATION		RESULTAT	
Mur B		Amiante non détecté	
EMPLACEMENT

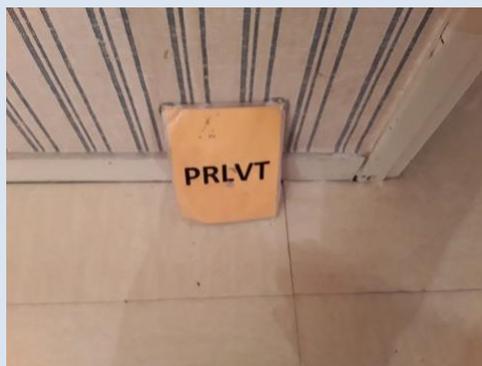
PRELEVEMENT : 90LAD0201P002			
NOM DU CLIENT	NUMERO DU DOSSIER	PIECE OU LOCAL	
OPH77	90LAD0201 23/11/2017	Couloir	
ELEMENT	DESCRIPTIF DU LABORATOIRE	DATE DE PRELEVEMENT	NOM DE L'OPERATEUR
Enduit plaque de plâtre	Carton en faible quantité non séparable + matériau gris en faible quantité en vrac non séparable + enduit plâtreux blanc en vrac + peinture non séparable	23/11/2017	JULIEN Mickaël
LOCALISATION		RESULTAT	
Mur A		Amiante non détecté

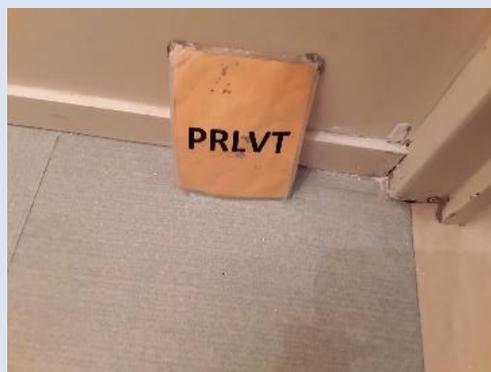
PRELEVEMENT : 90LAD0201P003			
NOM DU CLIENT	NUMERO DU DOSSIER	PIECE OU LOCAL	
OPH77	90LAD0201 23/11/2017	WC	
ELEMENT	DESCRIPTIF DU LABORATOIRE	DATE DE PRELEVEMENT	NOM DE L'OPERATEUR
Enduit / Peinture plaque de plâtre	Enduit plâtreux blanc en vrac + carton non séparable + peinture non séparable	23/11/2017	JULIEN Mickaël
LOCALISATION		RESULTAT	
Mur C		Amiante non détecté

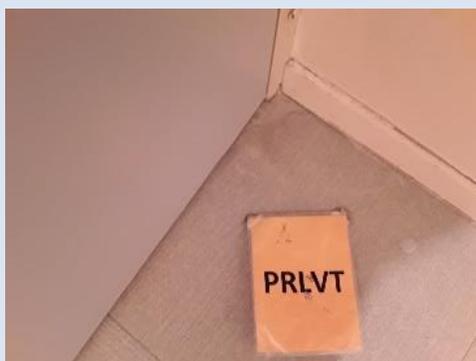
PRELEVEMENT : 90LAD0201P004			
NOM DU CLIENT	NUMERO DU DOSSIER	PIECE OU LOCAL	
OPH77	90LAD0201 23/11/2017	Salle de bains	
ELEMENT	DESCRIPTIF DU LABORATOIRE	DATE DE PRELEVEMENT	NOM DE L'OPERATEUR
Dalle de sol	Revêtement souple beige + colle polymère jaune non séparable + ragréage gris non séparable + sous couche de ragréage blanche	23/11/2017	JULIEN Mickaël
LOCALISATION		RESULTAT	
Sol		Amiante non détecté

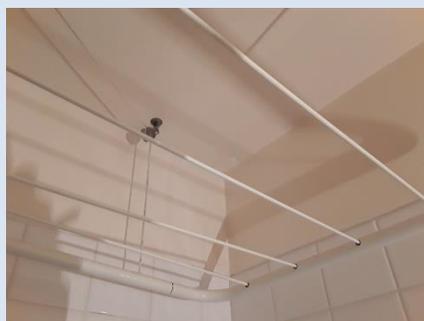
PRELEVEMENT : 90LAD0201P005			
NOM DU CLIENT	NUMERO DU DOSSIER	PIECE OU LOCAL	
OPH77	90LAD0201 23/11/2017	Salle de bains	
ELEMENT	DESCRIPTIF DU LABORATOIRE	DATE DE PRELEVEMENT	NOM DE L'OPERATEUR
Enduit béton	Enduit plâtreux blanc en vrac + papier en faible quantité non séparable + peinture non séparable	23/11/2017	JULIEN Mickaël
LOCALISATION		RESULTAT	
Plafond		Amiante non détecté

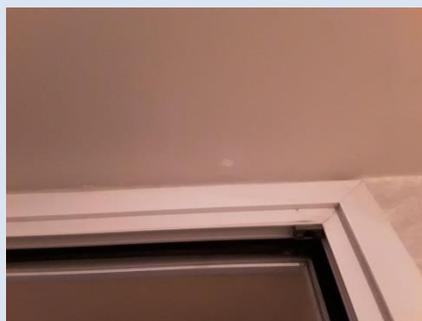
PRELEVEMENT : 90LAD0201P006			
NOM DU CLIENT	NUMERO DU DOSSIER	PIECE OU LOCAL	
OPH77	90LAD0201 23/11/2017	Séjour	
ELEMENT	DESCRIPTIF DU LABORATOIRE	DATE DE PRELEVEMENT	NOM DE L'OPERATEUR
Enduit béton	Matériau gris en faible quantité en vrac non séparable + enduit plâtreux blanc en vrac + peinture non séparable	23/11/2017	JULIEN Mickaël
LOCALISATION		RESULTAT	
Plafond		Amiante non détecté

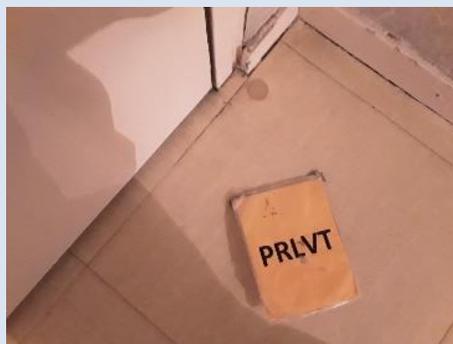
PRELEVEMENT : 90LAD0201P007			
NOM DU CLIENT	NUMERO DU DOSSIER	PIECE OU LOCAL	
OPH77	90LAD0201 23/11/2017	Entrée	
ELEMENT	DESCRIPTIF DU LABORATOIRE	DATE DE PRELEVEMENT	NOM DE L'OPERATEUR
Dalle de sol	Revêtement souple beige + colle polymère jaune non séparable + ragréage gris + sous couche de ragréage beige non séparable	23/11/2017	JULIEN Mickaël
LOCALISATION		RESULTAT	
Sol		Amiante non détecté

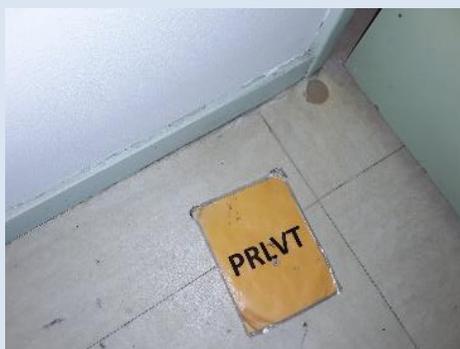
PRELEVEMENT : 90LAD0201P008			
NOM DU CLIENT	NUMERO DU DOSSIER		PIECE OU LOCAL
OPH77	90LAD0201 23/11/2017		Cuisine
ELEMENT	DESCRIPTIF DU LABORATOIRE	DATE DE PRELEVEMENT	NOM DE L'OPERATEUR
Dalle de sol	Revêtement souple beige + colle polymère jaune non séparable + peinture non séparable + ragréage gris + sous couche de ragréage blanche non séparable + matériau compact gris hétérogène	23/11/2017	JULIEN Mickaël
LOCALISATION		RESULTAT	
Sol		Amiante non détecté

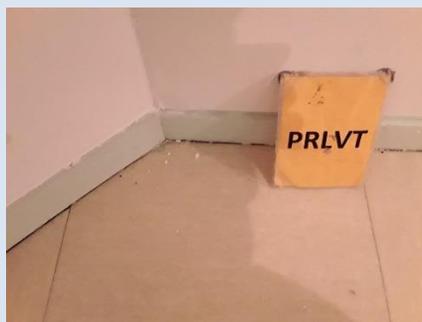
PRELEVEMENT : 90LAD0201P009			
NOM DU CLIENT	NUMERO DU DOSSIER		PIECE OU LOCAL
OPH77	90LAD0201 23/11/2017		Cuisine
ELEMENT	DESCRIPTIF DU LABORATOIRE	DATE DE PRELEVEMENT	NOM DE L'OPERATEUR
Enduit béton	Matériau gris en vrac non séparable + enduit plâtreux blanc en vrac + peintures multiples non séparable	23/11/2017	JULIEN Mickaël
LOCALISATION		RESULTAT	
Mur D		Amiante non détecté

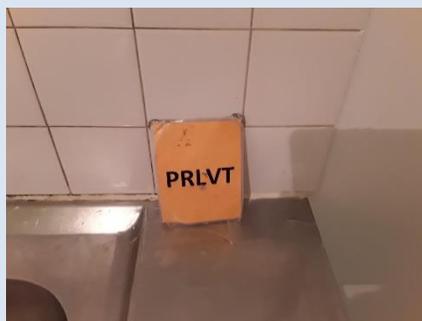
PRELEVEMENT : 90LAD0201P010			
NOM DU CLIENT	NUMERO DU DOSSIER		PIECE OU LOCAL
OPH77	90LAD0201 23/11/2017		Cuisine
ELEMENT	DESCRIPTIF DU LABORATOIRE	DATE DE PRELEVEMENT	NOM DE L'OPERATEUR
Faïence 1	Colle beige non séparable + couche plâtreuse blanche + papier non séparable + carrelage	23/11/2017	JULIEN Mickaël
LOCALISATION		RESULTAT	
Mur A		Amiante non détecté

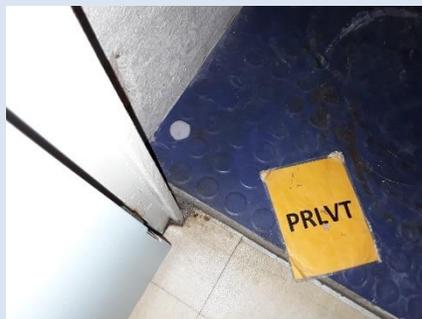
PRELEVEMENT : 90LAD0201P011			
NOM DU CLIENT	NUMERO DU DOSSIER		PIECE OU LOCAL
OPH77	90LAD0201 23/11/2017		Cuisine
ELEMENT	DESCRIPTIF DU LABORATOIRE	DATE DE PRELEVEMENT	NOM DE L'OPERATEUR
Dalle de sol	Revêtement cassant beige + colle polymère jaune non séparable + ragréage gris + sous couche de ragréage blanche non séparable + matériau compact gris hétérogène	23/11/2017	JULIEN Mickaël
LOCALISATION		RESULTAT	
Sols sous évier		Amiante non détecté
