Rapport de mission de repérage des matériaux et produits contenant de l'amiante avant réalisation de travaux

25 RUE DE VILLEMIGEON

77220 TOURNAN EN BRIE

RAPPORT N° :	90LAF0002	Laboratoire d'Analyses :	ITGA
Repérage réalisé le :	24/08/2018	Adresse laboratoire :	3 RUE ARMAND HERPIN LACROIX - CS 46537 35065 RENNES CEDEX
Accompagnateur :		Numéro d'accréditation :	1-5967
Par :	Gaetan BEDEL	Organisme d'assurance professionnelle :	AXA France
N° certificat :	CPDI3869	Adresse assurance :	313 Terrasses de l'Arche 92727 NANTERRE CEDEX
Date d'obtention :	22/04/2016	N° de contrat d'assurance :	10063271004
Organisme certificateur	I.CERT PARC EDONIA - BAT G - RUE DE LA TERRE VICTORIA - 35760 SAINT GREGOIRE	Date de validité :	31/12/2018

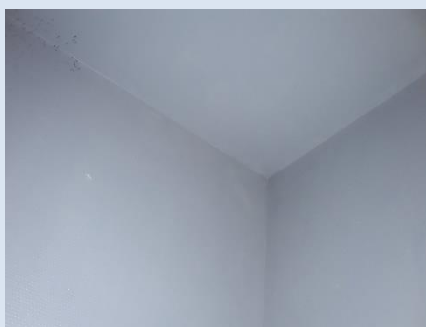
PRELEVEMENT : 90LAF0002P003			
NOM DU CLIENT	NUMERO DU DOSSIER		PIECE OU LOCAL
OPH77	90LAF0002 24/08/2018		Salle de bains
ELEMENT	DESCRIPTIF DU LABORATOIRE	DATE DE PRELEVEMENT	NOM DE L'OPERATEUR
Enduit / Peinture béton	Enduit plâtreux blanc en vrac + peintures multiples non séparable	24/08/2018	BEDEL Gaetan
LOCALISATION		RESULTAT	
Plafond		Amiante non détecté

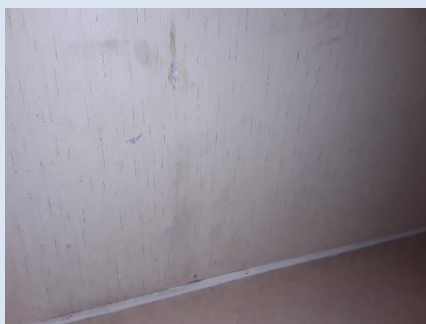
PRELEVEMENT : 90LAF0002P004			
NOM DU CLIENT	NUMERO DU DOSSIER		PIECE OU LOCAL
OPH77	90LAF0002 24/08/2018		Chambre 1
ELEMENT	DESCRIPTIF DU LABORATOIRE	DATE DE PRELEVEMENT	NOM DE L'OPERATEUR
Enduit / Peinture béton	Enduit gris en vrac hétérogène + peinture en faible quantité non séparable	24/08/2018	BEDEL Gaetan
LOCALISATION		RESULTAT	
Mur A		Amiante non détecté

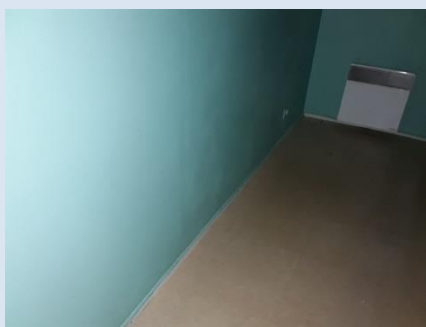
PRELEVEMENT : 90LAF0002P005			
NOM DU CLIENT	NUMERO DU DOSSIER		PIECE OU LOCAL
OPH77	90LAF0002 24/08/2018		Chambre 2
ELEMENT	DESCRIPTIF DU LABORATOIRE	DATE DE PRELEVEMENT	NOM DE L'OPERATEUR
Enduit / Peinture plaque de plâtre	Enduit plâtreux blanc en vrac + carton non séparable	24/08/2018	BEDEL Gaetan
LOCALISATION		RESULTAT	
Mur A		Amiante non détecté

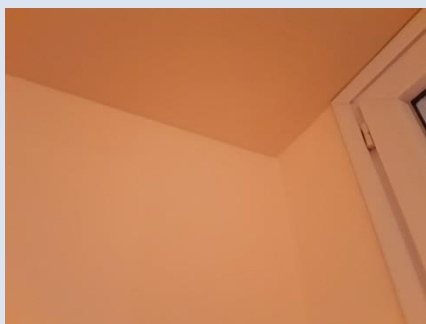
PRELEVEMENT : 90LAF0002P006			
NOM DU CLIENT	NUMERO DU DOSSIER		PIECE OU LOCAL
OPH77	90LAF0002 24/08/2018		Séjour
ELEMENT	DESCRIPTIF DU LABORATOIRE	DATE DE PRELEVEMENT	NOM DE L'OPERATEUR
Enduit / Peinture béton	Enduit plâtreux blanc en vrac + peinture non séparable + matériau gris en faible quantité en vrac non séparable	24/08/2018	BEDEL Gaetan
LOCALISATION		RESULTAT	
Plafond		Amiante non détecté

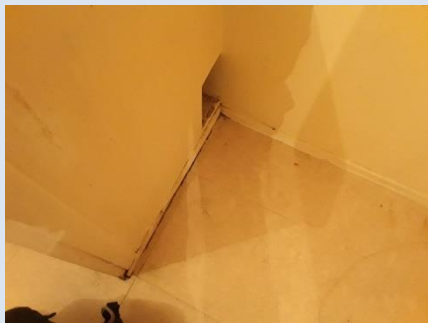
PRELEVEMENT : 90LAF0002P008			
NOM DU CLIENT	NUMERO DU DOSSIER		PIECE OU LOCAL
OPH77	90LAF0002 24/08/2018		Cuisine
ELEMENT	DESCRIPTIF DU LABORATOIRE	DATE DE PRELEVEMENT	NOM DE L'OPERATEUR
Dalle de sol	Revêtement souple beige + colle polymère jaune avec poussières non séparable + ragréage gris en vrac	24/08/2018	BEDEL Gaetan
LOCALISATION		RESULTAT	
Sol		Amiante non détecté	
EMPLACEMENT
