Rapport de repérage des matériaux et produits contenant de l'amiante avant réalisation de travaux dans un immeuble bâti

2
31 RUE VILLEMIGEON
77220 TOURNAN EN BRIE

Date du rapport : 25/06/2020

90LAI0202 25/06/2020 - 05:26

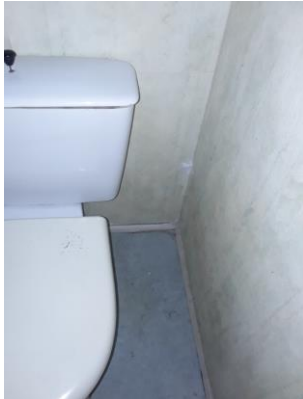
Identification : P005
Pièce et étage : WC R+2
Localisation : Mur C
Parties d'ouvrages ou de composants : Murs et cloisons maçonnés (Enduits de lissage)
Descriptif Laboratoire : Matériau plâtreux blanc avec couche cartonnée + peinture en vrac non séparable
Résultat (justification) : Amiante non détectée (RESULTAT ANALYSE)

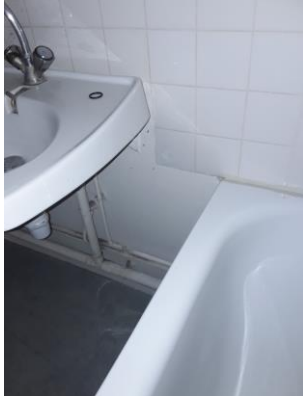
Identification : P008 (Fr1)
Pièce et étage : Salle de bains R+2
Localisation : Mur B
Parties d'ouvrages ou de composants : Revêtements de murs, poteaux, cloisons, gaines, coffres (Colles et joints de carrelage ou de faïence)
Descriptif Laboratoire : Carrelage
Résultat (justification) : Amiante non détectée (RESULTAT ANALYSE)

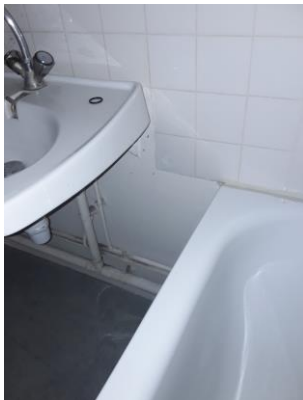
Identification : P008 (Fr2)
Pièce et étage : Salle de bains R+2
Localisation : Mur B
Parties d'ouvrages ou de composants : Revêtements de murs, poteaux, cloisons, gaines, coffres (Colles et joints de carrelage ou de faïence)
Descriptif Laboratoire : Colle beige + couche plâtreuse blanche non séparable
Résultat (justification) : Amiante non détectée (RESULTAT ANALYSE)
