Rapport de mission de repérage des matériaux et produits contenant de l'amiante avant réalisation de travaux

33 RUE DE VILLEMIGEON - APT 3

77220 TOURNAN EN BRIE

RAPPORT N° :	OPH77 90LAJ0003	Date d'émission du rapport :	14/08/2017
Le repérage a été réalisé le :	08/08/2017	Accompagnateur :	
Par :	Laurent CATE	Laboratoire d'Analyses :	ITGA
N° certificat de qualification :	CPDI3681	Adresse laboratoire :	3 RUE ARMAND HERPIN LACROIX - CS 46537 35065 RENNES CEDEX
Date d'obtention :	25/11/2015	Numéro d'accréditation :	1-5967
Le présent rapport est établi par une personne dont les compétences sont certifiées par :	I.Cert PARC EDONIA - BAT G - RUE DE LA TERRE VICTORIA - 35760 SAINT GREGOIRE	Organisme d'assurance professionnelle :	ALLIANZ
		Adresse assurance :	Direction Opérations Entreprises 5C Esplanade Charles de Gaulle 33081 BORDEAUX CEDEX
		N° de contrat d'assurance :	55897385
		Date de validité :	31/12/2017

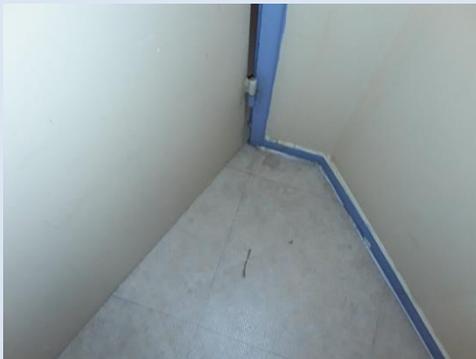
PRELEVEMENT : 90LAJ0003P002		
NOM DU CLIENT	NUMERO DU DOSSIER	PIECE OU LOCAL
OPH77	90LAJ0003 08/08/2017	Cuisine
MATERIAU	DATE DE PRELEVEMENT	NOM DE L'OPERATEUR
Revêtement souple beige + revêtement souple jaune + colle polymère jaune non séparable + peinture non séparable + ragréage gris	08/08/2017	CATE Laurent
LOCALISATION	RESULTAT	
Sol	Amiante non détecté

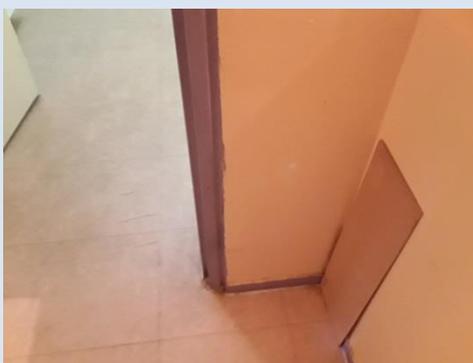
PRELEVEMENT : 90LAJ0003P003		
NOM DU CLIENT	NUMERO DU DOSSIER	PIECE OU LOCAL
OPH77	90LAJ0003 08/08/2017	Cuisine
MATERIAU	DATE DE PRELEVEMENT	NOM DE L'OPERATEUR
Enduit plâtreux blanc en vrac + peinture non séparable	08/08/2017	CATE Laurent
LOCALISATION		RESULTAT
Mur C		Amiante non détecté

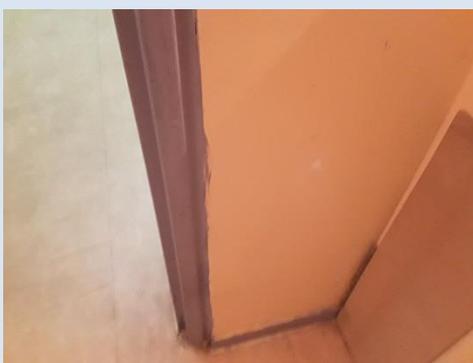
PRELEVEMENT : 90LAJ0003P004		
NOM DU CLIENT	NUMERO DU DOSSIER	PIECE OU LOCAL
OPH77	90LAJ0003 08/08/2017	Cuisine
MATERIAU	DATE DE PRELEVEMENT	NOM DE L'OPERATEUR
Enduit plâtreux blanc en vrac + carton non séparable + matériau plâtreux blanc non séparable + peinture non séparable	08/08/2017	CATE Laurent
LOCALISATION		RESULTAT
Mur D		Amiante non détecté

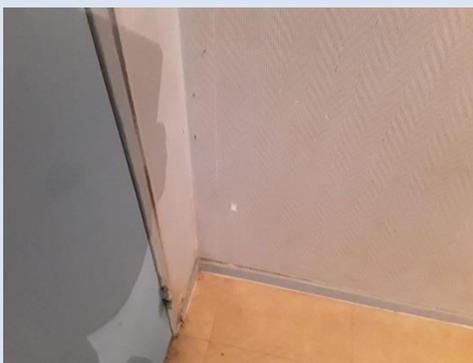
PRELEVEMENT : 90LAJ0003P005		
NOM DU CLIENT	NUMERO DU DOSSIER	PIECE OU LOCAL
OPH77	90LAJ0003 08/08/2017	Entrée
MATERIAU	DATE DE PRELEVEMENT	NOM DE L'OPERATEUR
Enduit gris en vrac non séparable + toile fibreuse blanche non séparable + peintures multiples non séparable	08/08/2017	CATE Laurent
LOCALISATION	RESULTAT	
Mur A	Amiante non détecté

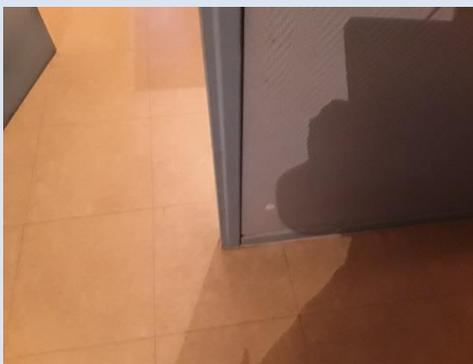
PRELEVEMENT : 90LAJ0003P006		
NOM DU CLIENT	NUMERO DU DOSSIER	PIECE OU LOCAL
OPH77	90LAJ0003 08/08/2017	Entrée
MATERIAU	DATE DE PRELEVEMENT	NOM DE L'OPERATEUR
Enduit plâtreux blanc en vrac + toile fibreuse blanche non séparable + carton non séparable + peintures multiples non séparable	08/08/2017	CATE Laurent
LOCALISATION	RESULTAT	
Mur F	Amiante non détecté

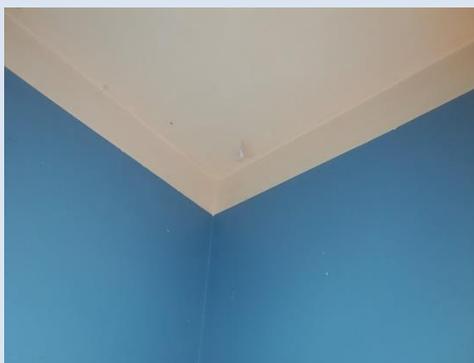
PRELEVEMENT : 90LAJ0003P007		
NOM DU CLIENT	NUMERO DU DOSSIER	PIECE OU LOCAL
OPH77	90LAJ0003 08/08/2017	Salle de bains
MATERIAU	DATE DE PRELEVEMENT	NOM DE L'OPERATEUR
Enduit plâtreux blanc en vrac + matériau gris en vrac non séparable + peinture non séparable	08/08/2017	CATE Laurent
LOCALISATION	RESULTAT	
Plafond	Amiante non détecté

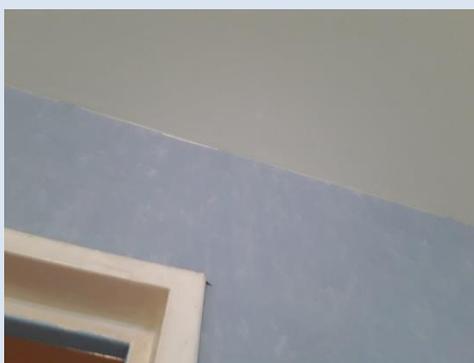
PRELEVEMENT : 90LAJ0003P008		
NOM DU CLIENT	NUMERO DU DOSSIER	PIECE OU LOCAL
OPH77	90LAJ0003 08/08/2017	Séjour
MATERIAU	DATE DE PRELEVEMENT	NOM DE L'OPERATEUR
Enduit plâtreux blanc en vrac + peinture non séparable	08/08/2017	CATE Laurent
LOCALISATION	RESULTAT	
Plafond	Amiante non détecté
