Rapport de mission de repérage des matériaux et produits contenant de l'amiante avant réalisation de travaux

2 RUE DE LA LIBERTE

77220 TOURNAN EN BRIE

RAPPORT N° :	90LAK0005	Laboratoire d'Analyses :	ITGA
Repérage réalisé le :	23/03/2018	Adresse laboratoire :	3 RUE ARMAND HERPIN LACROIX - CS 46537 35065 RENNES CEDEX
Accompagnateur :		Numéro d'accréditation :	1-5967
Par :	Gaetan BEDEL	Organisme d'assurance professionnelle :	AXA France
N° certificat :	CPDI3869	Adresse assurance :	313 Terrasses de l'Arche 92727 NANTERRE CEDEX
Date d'obtention :	22/04/2016	N° de contrat d'assurance :	10063271004
Organisme certificateur	I.CERT PARC EDONIA - BAT G - RUE DE LA TERRE VICTORIA - 35760 SAINT GREGOIRE	Date de validité :	31/12/2018

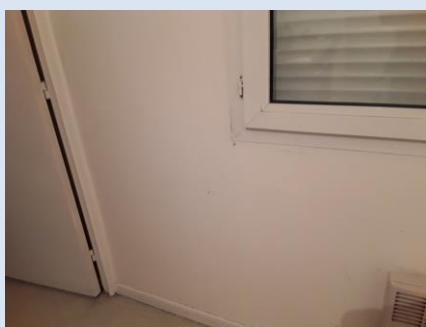
PRELEVEMENT : 90LAK0005P001			
NOM DU CLIENT	NUMERO DU DOSSIER		PIECE OU LOCAL
OPH77	90LAK0005 23/03/2018		Cuisine
ELEMENT	DESCRIPTIF DU LABORATOIRE	DATE DE PRELEVEMENT	NOM DE L'OPERATEUR
Enduit / Peinture	Enduit plâtreux blanc en vrac non séparable + carton en faible quantité non séparable + peinture en vrac non séparable	23/03/2018	BEDEL Gaetan
LOCALISATION		RESULTAT	
Mur B		Amiante non détecté

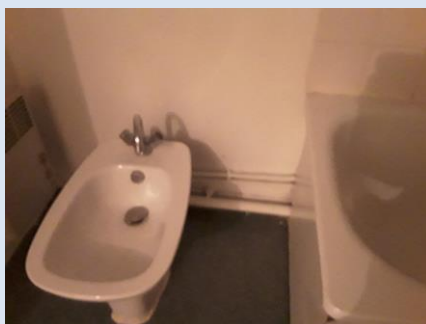
PRELEVEMENT : 90LAK0005P002			
NOM DU CLIENT	NUMERO DU DOSSIER		PIECE OU LOCAL
OPH77	90LAK0005 23/03/2018		Salle de bains
ELEMENT	DESCRIPTIF DU LABORATOIRE	DATE DE PRELEVEMENT	NOM DE L'OPERATEUR
Enduit / Peinture plaque de plâtre	Enduit plâtreux blanc en vrac non séparable + carton non séparable + peinture en vrac non séparable	23/03/2018	BEDEL Gaetan
LOCALISATION		RESULTAT	
Mur A		Amiante non détecté

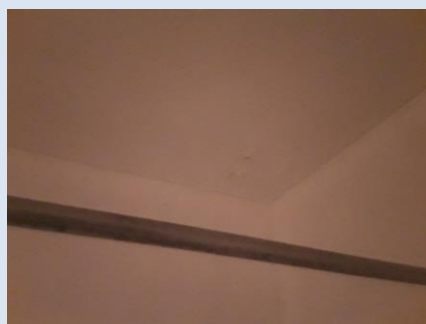
PRELEVEMENT : 90LAK0005P003			
NOM DU CLIENT	NUMERO DU DOSSIER	PIECE OU LOCAL	
OPH77	90LAK0005 23/03/2018	Salle de bains	
ELEMENT	DESCRIPTIF DU LABORATOIRE	DATE DE PRELEVEMENT	NOM DE L'OPERATEUR
Enduit / Peinture béton	Enduit plâtreux blanc en vrac non séparable + peinture en vrac non séparable	23/03/2018	BEDEL Gaetan
LOCALISATION		RESULTAT	
Plafonds		Amiante non détecté

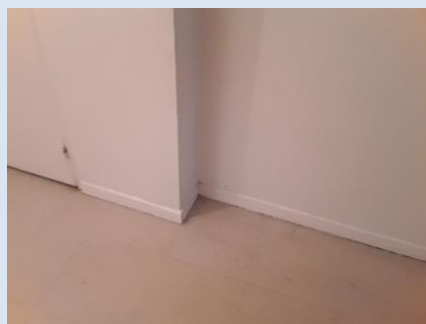
PRELEVEMENT : 90LAK0005P004			
NOM DU CLIENT	NUMERO DU DOSSIER	PIECE OU LOCAL	
OPH77	90LAK0005 23/03/2018	Entrée	
ELEMENT	DESCRIPTIF DU LABORATOIRE	DATE DE PRELEVEMENT	NOM DE L'OPERATEUR
Enduit / Peinture béton	Enduit plâtreux blanc en vrac non séparable + peintures multiples en vrac non séparable	23/03/2018	BEDEL Gaetan
LOCALISATION		RESULTAT	
Mur G		Amiante non détecté

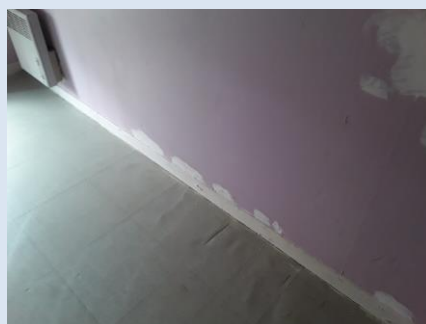
PRELEVEMENT : 90LAK0005P005			
NOM DU CLIENT	NUMERO DU DOSSIER	PIECE OU LOCAL	
OPH77	90LAK0005 23/03/2018	Chambre	
ELEMENT	DESCRIPTIF DU LABORATOIRE	DATE DE PRELEVEMENT	NOM DE L'OPERATEUR
Enduit / Peinture	Enduit plâtreux blanc en vrac non séparable + peinture en vrac non séparable	23/03/2018	BEDEL Gaetan
LOCALISATION		RESULTAT	
Mur C		Amiante non détecté

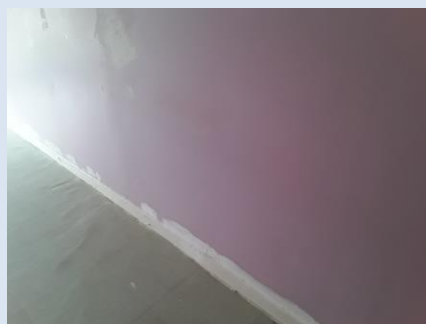
PRELEVEMENT : 90LAK0005P006			
NOM DU CLIENT	NUMERO DU DOSSIER	PIECE OU LOCAL	
OPH77	90LAK0005 23/03/2018	Chambre	
ELEMENT	DESCRIPTIF DU LABORATOIRE	DATE DE PRELEVEMENT	NOM DE L'OPERATEUR
Enduit / Peinture plaque de plâtre	Enduit plâtreux blanc en vrac non séparable + peintures multiples en vrac non séparable	23/03/2018	BEDEL Gaetan
LOCALISATION		RESULTAT	
Mur D		Amiante non détecté

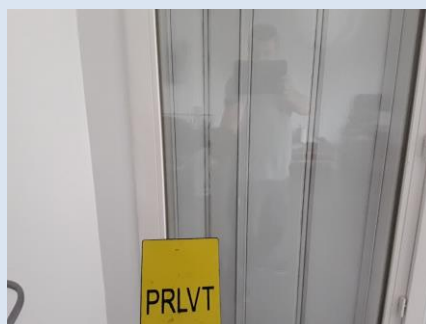
PRELEVEMENT : 90LAK0005P007

NOM DU CLIENT	NUMERO DU DOSSIER	PIECE OU LOCAL	
OPH77	90LAK0005 23/03/2018	Séjour	
ELEMENT	DESCRIPTIF DU LABORATOIRE	DATE DE PRELEVEMENT	NOM DE L'OPERATEUR
Enduit / Peinture béton	Enduit plâtreux blanc en vrac non séparable + peinture en vrac non séparable	23/03/2018	BEDEL Gaetan
LOCALISATION		RESULTAT	
Plafonds		Amiante non détecté

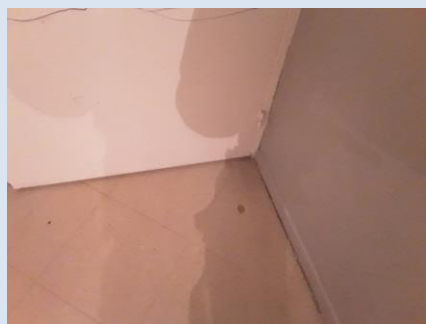
PRELEVEMENT : 90LAK0005P008

NOM DU CLIENT	NUMERO DU DOSSIER	PIECE OU LOCAL	
OPH77	90LAK0005 23/03/2018	Séjour	
ELEMENT	DESCRIPTIF DU LABORATOIRE	DATE DE PRELEVEMENT	NOM DE L'OPERATEUR
Dalle de sol	Revêtement souple beige + colle polymère jaune non séparable + ragréage gris non séparable	23/03/2018	BEDEL Gaetan
LOCALISATION		RESULTAT	
Sols		Amiante non détecté

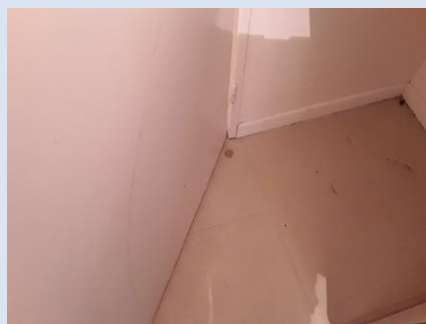
PRELEVEMENT : 90LAK0005P009			
NOM DU CLIENT	NUMERO DU DOSSIER	PIECE OU LOCAL	
OPH77	90LAK0005 23/03/2018	Cuisine	
ELEMENT	DESCRIPTIF DU LABORATOIRE	DATE DE PRELEVEMENT	NOM DE L'OPERATEUR
Dalle de sol	Revêtement souple beige + colle polymère jaune en vrac non séparable + peinture en vrac non séparable + ragréage gris en vrac non séparable	23/03/2018	BEDEL Gaetan
LOCALISATION		RESULTAT	
Sols		Amiante non détecté

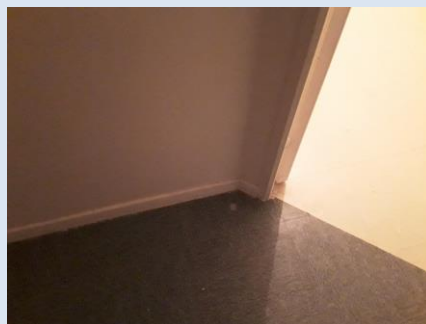
PRELEVEMENT : 90LAK0005P010			
NOM DU CLIENT	NUMERO DU DOSSIER	PIECE OU LOCAL	
OPH77	90LAK0005 23/03/2018	Salle de bains et WC	
ELEMENT	DESCRIPTIF DU LABORATOIRE	DATE DE PRELEVEMENT	NOM DE L'OPERATEUR
Dalle de sol	Revêtement souple bleu + colle polymère jaune non séparable + peinture non séparable + ragréage gris en vrac non séparable	23/03/2018	BEDEL Gaetan
LOCALISATION		RESULTAT	
Sol		Amiante non détecté
