Rapport de mission de repérage des matériaux et produits contenant de l'amiante avant réalisation de travaux

Norme NF X 46-020 V .2017

2 RUE DE LA LIBERATION

77220 TOURNAN EN BRIE

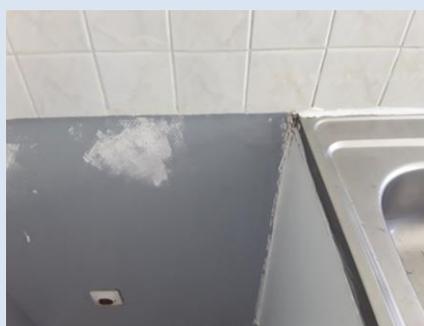
PRELEVEMENT : 90LAK0102P001			
NOM DU CLIENT	NUMERO DU DOSSIER		PIECE OU LOCAL
OPH77	90LAK0102 02/10/2019		Cuisine (Rez de chaussée)
ELEMENT	DESCRIPTIF DU LABORATOIRE	DATE DE PRELEVEMENT	NOM DE L'OPERATEUR
Enduit / Peinture plaque de plâtre	Peinture non séparable + carton non séparable + enduit plâtreux blanc	02/10/2019	RHENZOUR Abdessamad
LOCALISATION		RESULTAT	
Mur A		Amiante non détecté

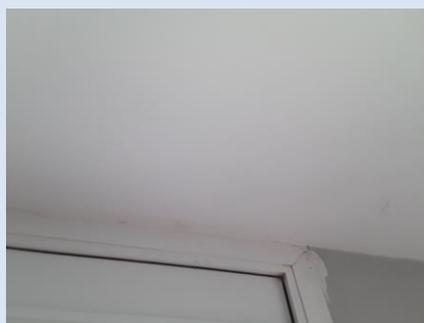
PRELEVEMENT : 90LAK0102P002			
NOM DU CLIENT	NUMERO DU DOSSIER		PIECE OU LOCAL
OPH77	90LAK0102 02/10/2019		Séjour / Salon (Rez de chaussée)
ELEMENT	DESCRIPTIF DU LABORATOIRE	DATE DE PRELEVEMENT	NOM DE L'OPERATEUR
Enduit / Peinture béton	Peinture en vrac non séparable + enduit plâtreux blanc en vrac non séparable + matériau gris en faible quantité en vrac non séparable	02/10/2019	RHENZOUR Abdessamad
LOCALISATION		RESULTAT	
Plafond		Amiante non détecté

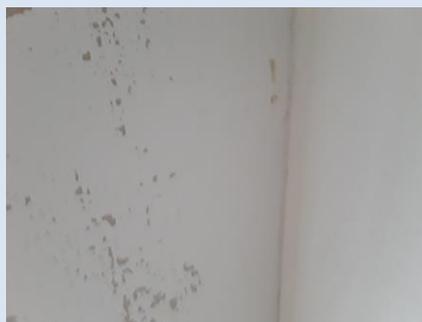
PRELEVEMENT : 90LAK0102P003			
NOM DU CLIENT	NUMERO DU DOSSIER		PIECE OU LOCAL
OPH77	90LAK0102 02/10/2019		Chambre 2 (Rez de chaussée)
ELEMENT	DESCRIPTIF DU LABORATOIRE	DATE DE PRELEVEMENT	NOM DE L'OPERATEUR
Enduit / Peinture plaque de plâtre	Papier peint non séparable + enduit plâtreux blanc non séparable + carton non séparable + matériau plâtreux blanc	02/10/2019	RHENZOUR Abdessamad
LOCALISATION		RESULTAT	
Mur B		Amiante non détecté

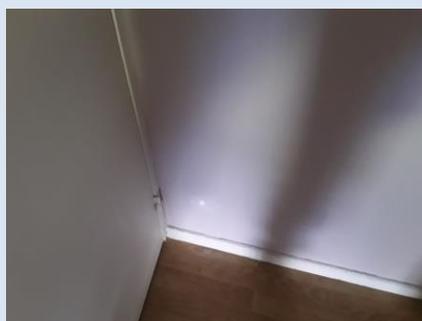
PIECE	ETAGE	ELEMENTS	DESCRIPTIF LABORATOIRE	Echantillon	REPERAGE	ETAT	RESULTAT	METHODE
Chambre 1	Rez de chaussée	Enduit / Peinture béton	Peinture en vrac non séparable + enduit plâtreux blanc en vrac non séparable + matériau gris en vrac non séparable	90LAK0102P004	Mur A	BON ETAT	Amiante non détecté	RESULTAT ANALYSE

PRELEVEMENT : 90LAK0102P004			
NOM DU CLIENT	NUMERO DU DOSSIER		PIECE OU LOCAL
OPH77	90LAK0102 02/10/2019		Chambre 1 (Rez de chaussée)
ELEMENT	DESCRIPTIF DU LABORATOIRE	DATE DE PRELEVEMENT	NOM DE L'OPERATEUR
Enduit / Peinture béton	Peinture en vrac non séparable + enduit plâtreux blanc en vrac non séparable + matériau gris en vrac non séparable	02/10/2019	RHENZOUR Abdessamad
LOCALISATION		RESULTAT	
Mur A		Amiante non détecté
