Rapport de repérage des matériaux et produits contenant de l'amiante avant réalisation de travaux dans un immeuble bâti

5
2 RUE DE LA LIBERTE
ESCALIER AK
77220 TOURNAN EN BRIE

Date du rapport : 02/07/2020

90LAK0205 02/07/2020 - 05:41

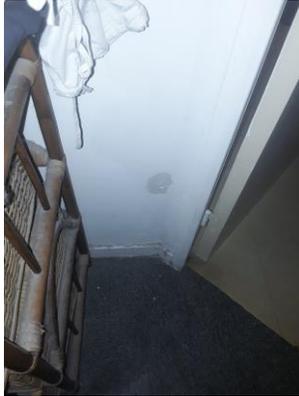
Identification : P006
Pièce et étage : Salle de Bains/WC R+2
Localisation : Mur E
Parties d'ouvrages ou de composants : Murs et cloisons maçonnés (Enduits de lissage)
Descriptif Laboratoire : Peinture non séparable + matériau plâtreux blanc avec couche cartonnée
Résultat (justification) : Amiante non détectée (RESULTAT ANALYSE)

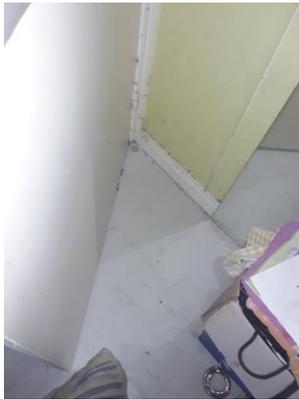
Identification : P008 (Fr1)
Pièce et étage : Chambre 1 R+2
Localisation : Sol
Parties d'ouvrages ou de composants : Revêtements de sols (Dalles de sol)
Descriptif Laboratoire : Colle polymère jaune non séparable + ragréage gris
Résultat (justification) : Amiante non détectée (RESULTAT ANALYSE)

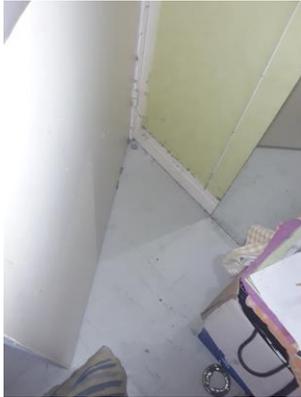
Identification : P008 (Fr2)
Pièce et étage : Chambre 1 R+2
Localisation : Sol
Parties d'ouvrages ou de composants : Revêtements de sols (Dalles de sol)
Descriptif Laboratoire : Dalle dure cassante grise
Résultat (justification) : Amiante non détectée (RESULTAT ANALYSE)

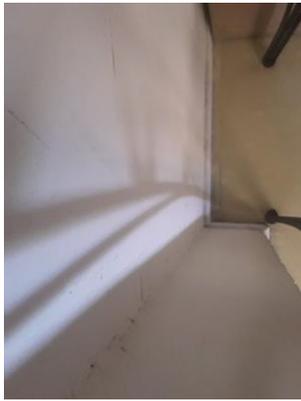
Identification : P011 (Fr1)
Pièce et étage : Séjour R+2
Localisation : Sol
Parties d'ouvrages ou de composants : Revêtements de sols (Sous-couches (carton, feutre, -) des revêtements souples)
Descriptif Laboratoire : Revêtement souple beige
Résultat (justification) : Amiante non détectée (RESULTAT ANALYSE)

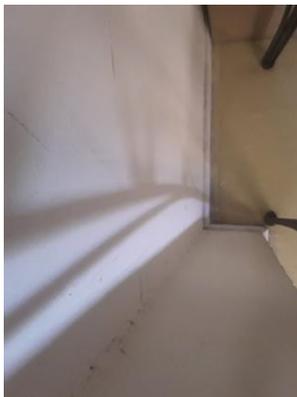
Identification : P011 (Fr2)

Descriptif Laboratoire : Colle polymère jaune non séparable + ragréage gris

Résultat (justification) : Amiante non détectée (RESULTAT ANALYSE)
