## Rapport de mission de repérage des matériaux et produits contenant de l'amiante avant réalisation de travaux

7 RUE DE LA LIBERTE

77220 TOURNAN EN BRIE

RAPPORT N° :	90LAP0000	Laboratoire d'Analyses :	ITGA
Repérage réalisé le :	28/01/2019	Adresse laboratoire :	3 RUE ARMAND HERPIN LACROIX - CS 46537 35065 RENNES CEDEX
Accompagnateur :		Numéro d'accréditation :	1-5967
Par :	Tristan BRUNOT	Organisme d'assurance professionnelle :	AXA France
N° certificat :	CPDI 3541	Adresse assurance :	313 Terrasses de l'Arche 92727 NANTERRE CEDEX
Date d'obtention :	27/12/2017	N° de contrat d'assurance :	10158549604
Organisme certificateur	I.CERT PARC EDONIA - BAT G - RUE DE LA TERRE VICTORIA - 35760 SAINT GREGOIRE	Date de validité :	31/12/2019

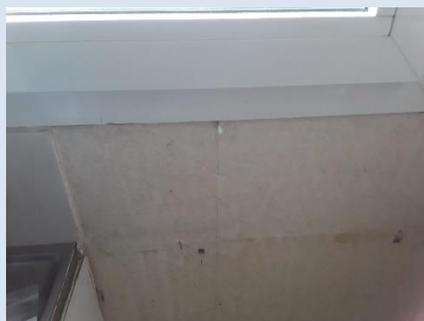
PRELEVEMENT : 90LAP0000P001			
NOM DU CLIENT	NUMERO DU DOSSIER		PIECE OU LOCAL
OPH77	90LAP0000 28/01/2019		Cuisine (RC)
ELEMENT	DESCRIPTIF DU LABORATOIRE	DATE DE PRELEVEMENT	NOM DE L'OPERATEUR
Enduit plaque de plâtre	Enduit plâtreux blanc en vrac avec couche cartonnée + peinture en vrac non séparable	28/01/2019	BRUNOT Tristan
LOCALISATION		RESULTAT	
Mur C		Amiante non détecté

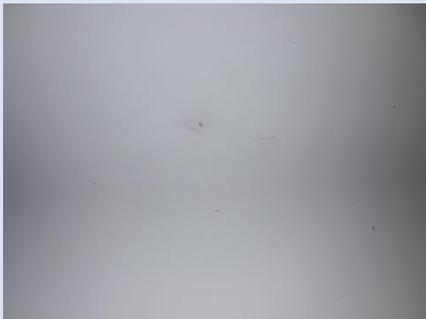
PRELEVEMENT : 90LAP0000P003			
NOM DU CLIENT	NUMERO DU DOSSIER	PIECE OU LOCAL	
OPH77	90LAP0000 28/01/2019	Entrée (RC)	
ELEMENT	DESCRIPTIF DU LABORATOIRE	DATE DE PRELEVEMENT	NOM DE L'OPERATEUR
Enduit plaque de plâtre	Enduit plâtreux blanc en vrac avec couche cartonnée + peinture en vrac non séparable	28/01/2019	BRUNOT Tristan
LOCALISATION		RESULTAT	
Plafond		Amiante non détecté	
EMPLACEMENT

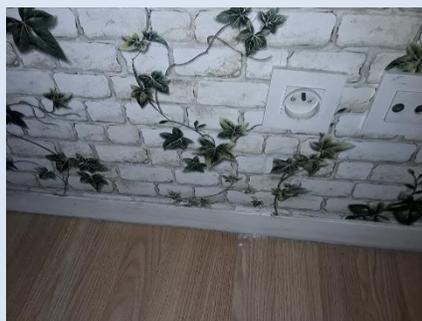
PRELEVEMENT : 90LAP0000P005			
NOM DU CLIENT	NUMERO DU DOSSIER		PIECE OU LOCAL
OPH77	90LAP0000 28/01/2019		Séjour (RC)
ELEMENT	DESCRIPTIF DU LABORATOIRE	DATE DE PRELEVEMENT	NOM DE L'OPERATEUR
Enduit plaque de plâtre	Enduit plâtreux blanc en vrac + peinture en vrac non séparable	28/01/2019	BRUNOT Tristan
LOCALISATION		RESULTAT	
Mur B		Amiante non détecté

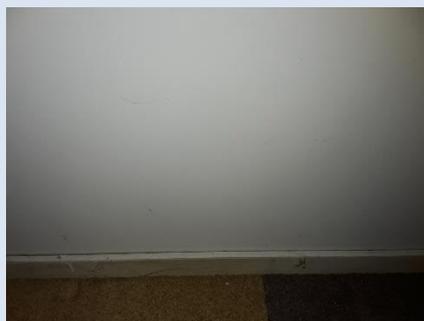
PRELEVEMENT : 90LAP0000P008			
NOM DU CLIENT	NUMERO DU DOSSIER	PIECE OU LOCAL	
OPH77	90LAP0000 28/01/2019	Chambre 1 (RC)	
ELEMENT	DESCRIPTIF DU LABORATOIRE	DATE DE PRELEVEMENT	NOM DE L'OPERATEUR
Enduit plaque de plâtre	Enduit plâtreux blanc en vrac + peinture en vrac non séparable	28/01/2019	BRUNOT Tristan
LOCALISATION		RESULTAT	
Mur C		Amiante non détecté

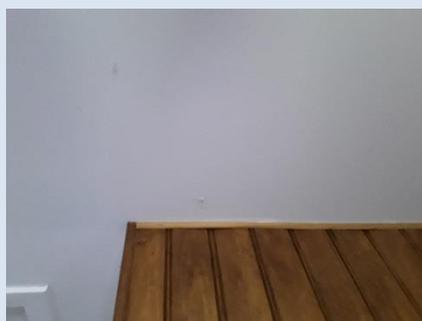
PRELEVEMENT : 90LAP0000P009			
NOM DU CLIENT	NUMERO DU DOSSIER	PIECE OU LOCAL	
OPH77	90LAP0000 28/01/2019	Salle de bains (RC)	
ELEMENT	DESCRIPTIF DU LABORATOIRE	DATE DE PRELEVEMENT	NOM DE L'OPERATEUR
Enduit plaque de plâtre	Enduit plâtreux blanc en vrac + peinture en vrac non séparable	28/01/2019	BRUNOT Tristan
LOCALISATION		RESULTAT	
Plafond		Amiante non détecté

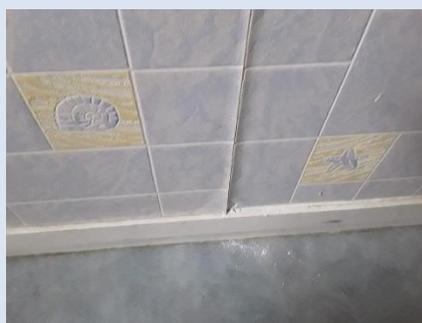
PRELEVEMENT : 90LAP0000P010			
NOM DU CLIENT	NUMERO DU DOSSIER	PIECE OU LOCAL	
OPH77	90LAP0000 28/01/2019	Salle de bains (RC)	
ELEMENT	DESCRIPTIF DU LABORATOIRE	DATE DE PRELEVEMENT	NOM DE L'OPERATEUR
Enduit plaque de plâtre	Enduit plâtreux blanc en vrac avec couche cartonnée + peinture en vrac non séparable	28/01/2019	BRUNOT Tristan
LOCALISATION		RESULTAT	
Mur C		Amiante non détecté
