## Rapport de mission de repérage des matériaux et produits contenant de l'amiante avant réalisation de travaux

5 RUE DU PERE BROTTIER-appart3

77220 TOURNAN EN BRIE

RAPPORT N° :	90LAU0003	Laboratoire d'Analyses :	ITGA
Repérage réalisé le :	13/10/2017	Adresse laboratoire :	3 RUE ARMAND HERPIN LACROIX - CS 46537 35065 RENNES CEDEX
Accompagnateur :		Numéro d'accréditation :	1-5967
Par :	Gaetan BEDEL	Organisme d'assurance professionnelle :	ALLIANZ
N° certificat :	CPDI3869	Adresse assurance :	Direction Opérations Entreprises 5C Esplanade Charles de Gaulle 33081 BORDEAUX CEDEX
Date d'obtention :	22/04/2016	N° de contrat d'assurance :	55897385
Organisme certificateur	I.CERT PARC EDONIA - BAT G - RUE DE LA TERRE VICTORIA - 35760 SAINT GREGOIRE	Date de validité :	31/12/2017

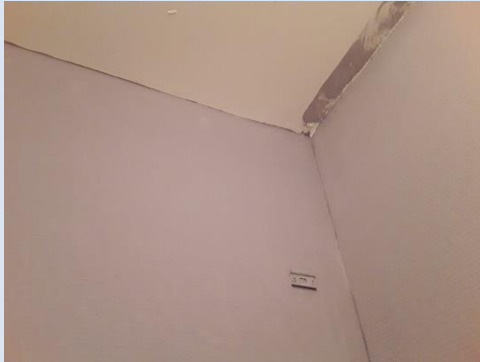
PRELEVEMENT : 90LAU0003P004			
NOM DU CLIENT	NUMERO DU DOSSIER		PIECE OU LOCAL
OPH77	90LAU0003 13/10/2017		WC
ELEMENT	DESCRIPTIF DU LABORATOIRE	DATE DE PRELEVEMENT	NOM DE L'OPERATEUR
Enduit / Peinture béton	Enduit plâtreux blanc en vrac non séparable + peintures multiples non séparable	13/10/2017	BEDEL Gaetan
LOCALISATION		RESULTAT	
Plafond		Amiante non détecté	
EMPLACEMENT

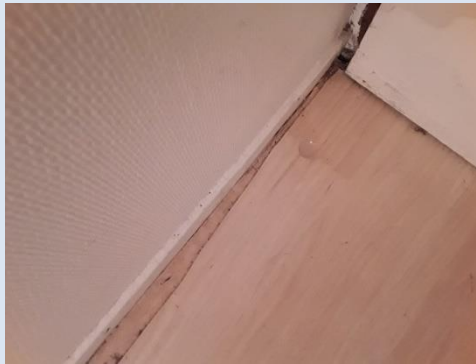
PRELEVEMENT : 90LAU0003P005			
NOM DU CLIENT	NUMERO DU DOSSIER		PIECE OU LOCAL
OPH77	90LAU0003 13/10/2017		Entrée
ELEMENT	DESCRIPTIF DU LABORATOIRE	DATE DE PRELEVEMENT	NOM DE L'OPERATEUR
Revêtement souple	Revêtement bicouche souple beige et rouge + revêtement souple beige + revêtement souple jaune + colle polymère jaune non séparable + ragréage gris en vrac non séparable	13/10/2017	BEDEL Gaetan
LOCALISATION		RESULTAT	
Sol		Amiante non détecté

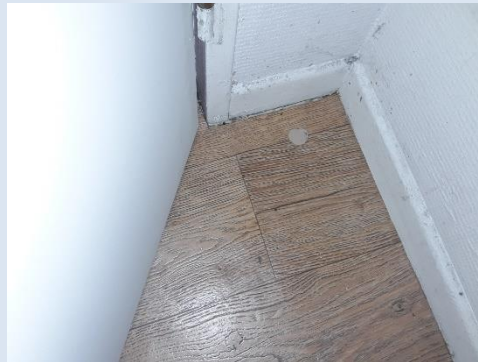
PRELEVEMENT : 90LAU0003P006			
NOM DU CLIENT	NUMERO DU DOSSIER		PIECE OU LOCAL
OPH77	90LAU0003 13/10/2017		Cuisine
ELEMENT	DESCRIPTIF DU LABORATOIRE	DATE DE PRELEVEMENT	NOM DE L'OPERATEUR
Revêtement souple	Revêtement souple beige + revêtement souple marron + revêtement souple vert + colle polymère jaune non séparable + ragréage gris en vrac non séparable	13/10/2017	BEDEL Gaetan
LOCALISATION		RESULTAT	
Sol		Amiante non détecté

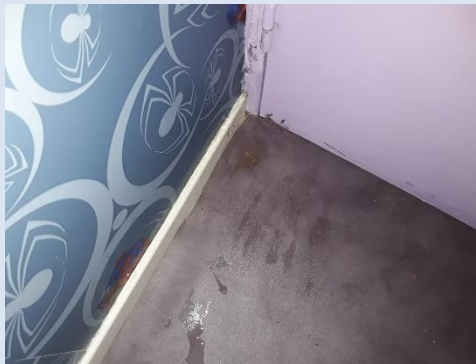
PRELEVEMENT : 90LAU0003P007			
NOM DU CLIENT	NUMERO DU DOSSIER		PIECE OU LOCAL
OPH77	90LAU0003 13/10/2017		Chambre 1
ELEMENT	DESCRIPTIF DU LABORATOIRE	DATE DE PRELEVEMENT	NOM DE L'OPERATEUR
Revêtement souple	Revêtement souple beige + revêtement bicouche souple beige et rouge + revêtement souple noir + colle polymère jaune non séparable + ragréage gris	13/10/2017	BEDEL Gaetan
LOCALISATION		RESULTAT	
Sol		Amiante non détecté

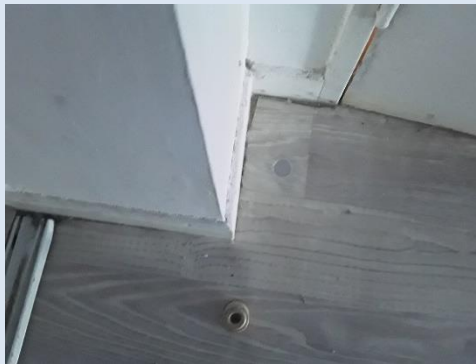
PRELEVEMENT : 90LAU0003P008			
NOM DU CLIENT	NUMERO DU DOSSIER		PIECE OU LOCAL
OPH77	90LAU0003 13/10/2017		Chambre 2
ELEMENT	DESCRIPTIF DU LABORATOIRE	DATE DE PRELEVEMENT	NOM DE L'OPERATEUR
Revêtement souple	Revêtement souple beige + revêtement souple gris + revêtement bicouche souple beige et rouge + colle polymère jaune non séparable + ragréage gris + sous couche de ragréage blanche non séparable	13/10/2017	BEDEL Gaetan
LOCALISATION		RESULTAT	
Sol		Amiante non détecté

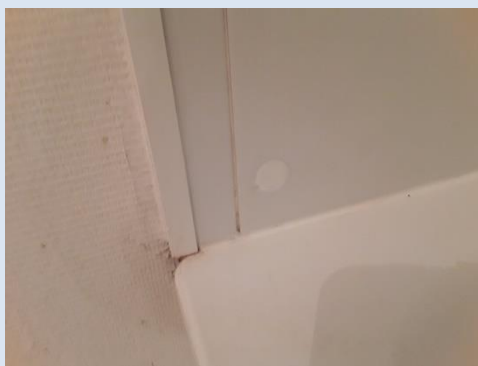
PRELEVEMENT : 90LAU0003P010			
NOM DU CLIENT	NUMERO DU DOSSIER		PIECE OU LOCAL
OPH77	90LAU0003 13/10/2017		Salle de bains
ELEMENT	DESCRIPTIF DU LABORATOIRE	DATE DE PRELEVEMENT	NOM DE L'OPERATEUR
Faïence 1	Colle beige en vrac + carrelage	13/10/2017	BEDEL Gaetan
LOCALISATION		RESULTAT	
Mur A		Amiante non détecté

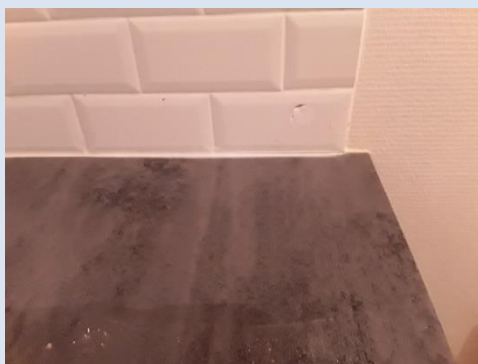
PRELEVEMENT : 90LAU0003P011			
NOM DU CLIENT	NUMERO DU DOSSIER		PIECE OU LOCAL
OPH77	90LAU0003 13/10/2017		Cuisine
ELEMENT	DESCRIPTIF DU LABORATOIRE	DATE DE PRELEVEMENT	NOM DE L'OPERATEUR
Faïence 1	Colle beige + couche plâtreuse blanche non séparable + papier non séparable + carrelage	13/10/2017	BEDEL Gaetan
LOCALISATION		RESULTAT	
Mur D		Amiante non détecté
