Rapport de mission de repérage des matériaux et produits contenant de l'amiante avant réalisation de travaux

Norme NF X 46-020 V .2017

8 RUE DU PERE BROTTIER

77220 TOURNAN EN BRIE

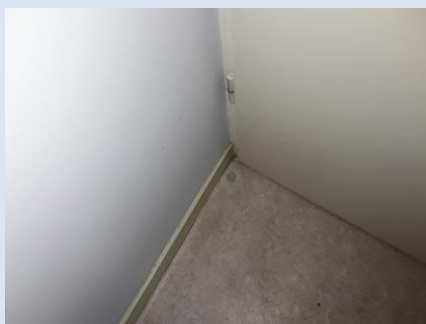
PRELEVEMENT : 90LAX0000P004			
NOM DU CLIENT	NUMERO DU DOSSIER	PIECE OU LOCAL	
OPH77	90LAX0000 09/09/2019	WC (RC)	
ELEMENT	DESCRIPTIF DU LABORATOIRE	DATE DE PRELEVEMENT	NOM DE L'OPERATEUR
Revêtement souple	Revêtement souple beige + colle polymère jaune en faible quantité non séparable	09/09/2019	JULIEN Mickaël
LOCALISATION		RESULTAT	
Sol		Fr1:Amiante non détecté

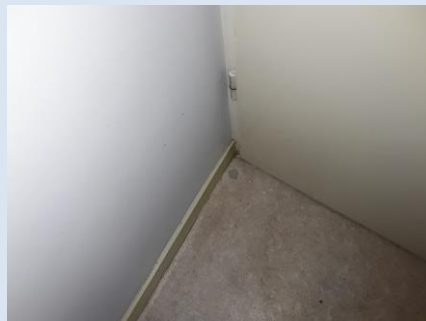
PRELEVEMENT : 90LAX0000P004			
NOM DU CLIENT	NUMERO DU DOSSIER		PIECE OU LOCAL
OPH77	90LAX0000 09/09/2019		WC (RC)
ELEMENT	DESCRIPTIF DU LABORATOIRE	DATE DE PRELEVEMENT	NOM DE L'OPERATEUR
Revêtement souple	Revêtement souple gris	09/09/2019	JULIEN Mickaël
LOCALISATION		RESULTAT	
Sol		Fr2:Amiante non détecté

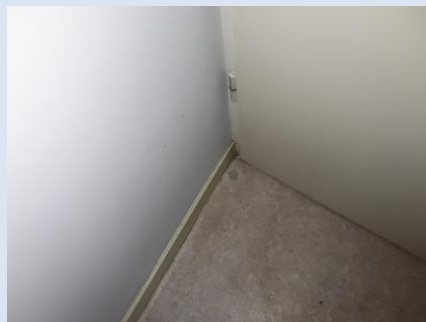
PRELEVEMENT : 90LAX0000P004			
NOM DU CLIENT	NUMERO DU DOSSIER		PIECE OU LOCAL
OPH77	90LAX0000 09/09/2019		WC (RC)
ELEMENT	DESCRIPTIF DU LABORATOIRE	DATE DE PRELEVEMENT	NOM DE L'OPERATEUR
Revêtement souple	Colle polymère jaune avec poussières non séparable + peinture non séparable + ragréage gris + matériau gris en faible quantité hétérogène non séparable	09/09/2019	JULIEN Mickaël
LOCALISATION		RESULTAT	
Sol		Fr3:Amiante non détecté

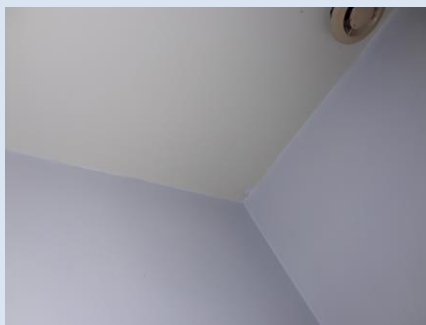
PRELEVEMENT : 90LAX0000P005			
NOM DU CLIENT	NUMERO DU DOSSIER	PIECE OU LOCAL	
OPH77	90LAX0000 09/09/2019	WC (RC)	
ELEMENT	DESCRIPTIF DU LABORATOIRE	DATE DE PRELEVEMENT	NOM DE L'OPERATEUR
Enduit / Peinture plaque de plâtre	Enduit plâtreux blanc en vrac + carton non séparable + matériau plâtreux blanc non séparable + papier non séparable + peinture en faible quantité non séparable	09/09/2019	JULIEN Mickaël
LOCALISATION		RESULTAT	
Plafond		Amiante non détecté

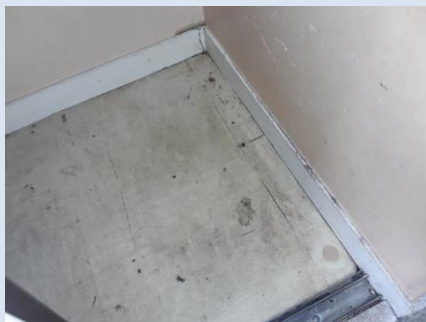
PRELEVEMENT : 90LAX0000P006			
NOM DU CLIENT	NUMERO DU DOSSIER	PIECE OU LOCAL	
OPH77	90LAX0000 09/09/2019	Placard 1 (RC)	
ELEMENT	DESCRIPTIF DU LABORATOIRE	DATE DE PRELEVEMENT	NOM DE L'OPERATEUR
Dalle de sol	Revêtement souple jaune	09/09/2019	JULIEN Mickaël
LOCALISATION		RESULTAT	
Sol		Fr1:Amiante non détecté

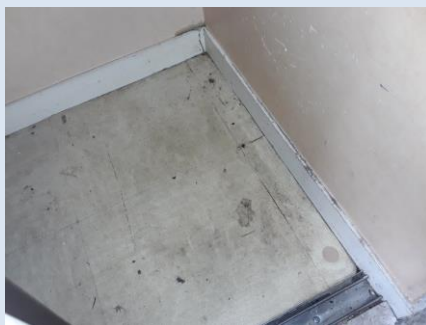
PRELEVEMENT : 90LAX0000P006			
NOM DU CLIENT	NUMERO DU DOSSIER	PIECE OU LOCAL	
OPH77	90LAX0000 09/09/2019	Placard 1 (RC)	
ELEMENT	DESCRIPTIF DU LABORATOIRE	DATE DE PRELEVEMENT	NOM DE L'OPERATEUR
Dalle de sol	Colle polymère jaune non séparable + peinture en faible quantité non séparable + ragréage gris	09/09/2019	JULIEN Mickaël
LOCALISATION		RESULTAT	
Sol		Fr2:Amiante non détecté

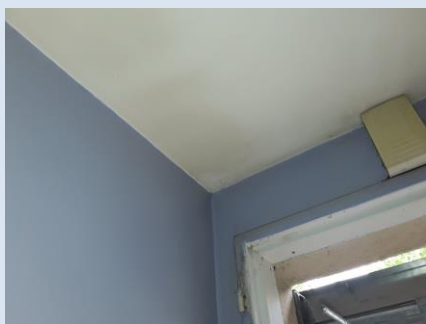
PRELEVEMENT : 90LAX0000P007			
NOM DU CLIENT	NUMERO DU DOSSIER	PIECE OU LOCAL	
OPH77	90LAX0000 09/09/2019	Entrée (RC)	
ELEMENT	DESCRIPTIF DU LABORATOIRE	DATE DE PRELEVEMENT	NOM DE L'OPERATEUR
Enduit / Peinture plaque de plâtre	Enduit plâtreux blanc en vrac + carton non séparable + peinture non séparable	09/09/2019	JULIEN Mickaël
LOCALISATION		RESULTAT	
Plafond		Amiante non détecté

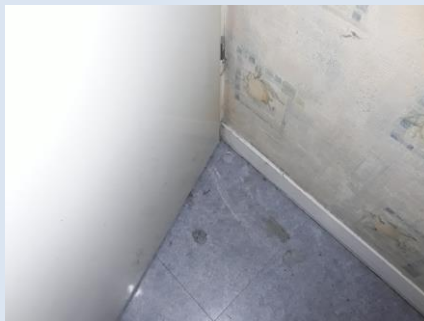
PRELEVEMENT : 90LAX0000P008			
NOM DU CLIENT	NUMERO DU DOSSIER	PIECE OU LOCAL	
OPH77	90LAX0000 09/09/2019	Cuisine (RC)	
ELEMENT	DESCRIPTIF DU LABORATOIRE	DATE DE PRELEVEMENT	NOM DE L'OPERATEUR
Dalle de sol	Revêtement cassant beige	09/09/2019	JULIEN Mickaël
LOCALISATION		RESULTAT	
Sol		Fr1:Amiante non détecté

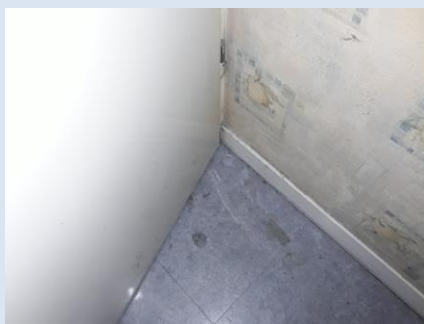
PRELEVEMENT : 90LAX0000P008			
NOM DU CLIENT	NUMERO DU DOSSIER	PIECE OU LOCAL	
OPH77	90LAX0000 09/09/2019	Cuisine (RC)	
ELEMENT	DESCRIPTIF DU LABORATOIRE	DATE DE PRELEVEMENT	NOM DE L'OPERATEUR
Dalle de sol	Colle polymère jaune avec poussières non séparable + ragréage gris en vrac	09/09/2019	JULIEN Mickaël
LOCALISATION		RESULTAT	
Sol		Fr2:Amiante non détecté

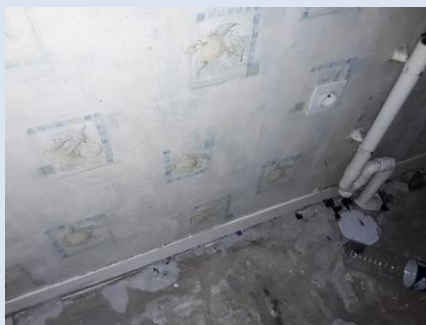
PRELEVEMENT : 90LAX0000P009			
NOM DU CLIENT	NUMERO DU DOSSIER	PIECE OU LOCAL	
OPH77	90LAX0000 09/09/2019	Cuisine (RC)	
ELEMENT	DESCRIPTIF DU LABORATOIRE	DATE DE PRELEVEMENT	NOM DE L'OPERATEUR
Enduit plaque de plâtre	Enduit plâtreux blanc en vrac + carton non séparable + papier peint non séparable	09/09/2019	JULIEN Mickaël
LOCALISATION		RESULTAT	
Mur B		Amiante non détecté

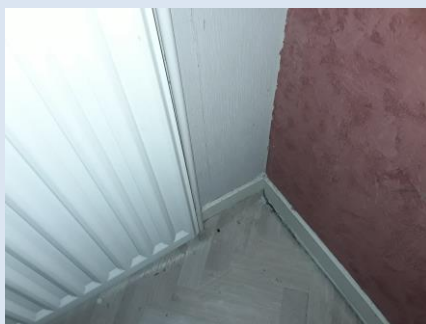
PRELEVEMENT : 90LAX0000P010			
NOM DU CLIENT	NUMERO DU DOSSIER	PIECE OU LOCAL	
OPH77	90LAX0000 09/09/2019	Séjour (RC)	
ELEMENT	DESCRIPTIF DU LABORATOIRE	DATE DE PRELEVEMENT	NOM DE L'OPERATEUR
Enduit plaque de plâtre	Enduit plâtreux blanc en vrac + peinture non séparable + papier peint non séparable	09/09/2019	JULIEN Mickaël
LOCALISATION		RESULTAT	
Mur B		Amiante non détecté

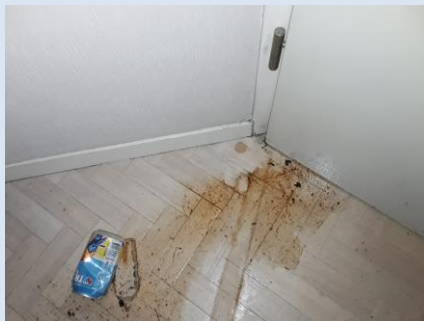
PRELEVEMENT : 90LAX0000P011			
NOM DU CLIENT	NUMERO DU DOSSIER	PIECE OU LOCAL	
OPH77	90LAX0000 09/09/2019	Séjour (RC)	
ELEMENT	DESCRIPTIF DU LABORATOIRE	DATE DE PRELEVEMENT	NOM DE L'OPERATEUR
Revêtement souple	Revêtement souple beige	09/09/2019	JULIEN Mickaël
LOCALISATION		RESULTAT	
Sol		Fr1:Amiante non détecté

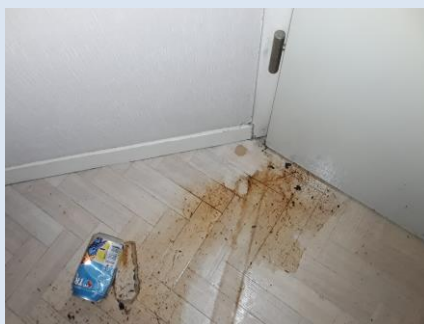
PRELEVEMENT : 90LAX0000P011			
NOM DU CLIENT	NUMERO DU DOSSIER	PIECE OU LOCAL	
OPH77	90LAX0000 09/09/2019	Séjour (RC)	
ELEMENT	DESCRIPTIF DU LABORATOIRE	DATE DE PRELEVEMENT	NOM DE L'OPERATEUR
Revêtement souple	Revêtement souple gris	09/09/2019	JULIEN Mickaël
LOCALISATION		RESULTAT	
Sol		Fr2:Amiante non détecté

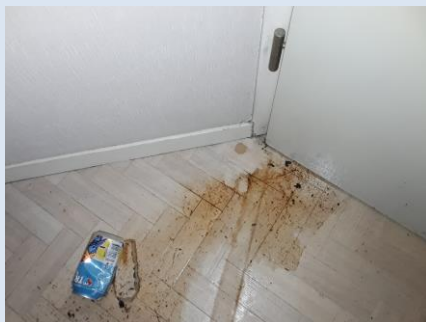
PRELEVEMENT : 90LAX0000P011			
NOM DU CLIENT	NUMERO DU DOSSIER	PIECE OU LOCAL	
OPH77	90LAX0000 09/09/2019	Séjour (RC)	
ELEMENT	DESCRIPTIF DU LABORATOIRE	DATE DE PRELEVEMENT	NOM DE L'OPERATEUR
Revêtement souple	Colle polymère jaune avec poussières non séparable + colle polymère jaune avec poussières non séparable + ragréage gris en vrac	09/09/2019	JULIEN Mickaël
LOCALISATION		RESULTAT	
Sol		Fr3:Amiante non détecté	
EMPLACEMENT
