## Rapport de mission de repérage des matériaux et produits contenant de l'amiante avant réalisation de travaux

10 RUE DU PERE BROTTIER

77220 TOURNAN EN BRIE

RAPPORT N° :	90LAZ0106	Laboratoire d'Analyses :	ITGA
Repérage réalisé le :	23/05/2019	Adresse laboratoire :	3 RUE ARMAND HERPIN LACROIX - CS 46537 35065 RENNES CEDEX
Accompagnateur :		Numéro d'accréditation :	1-5967
Par :	Tristan BRUNOT	Organisme d'assurance professionnelle :	AXA France
N° certificat :	CPDI 3541	Adresse assurance :	313 Terrasses de l'Arche 92727 NANTERRE CEDEX
Date d'obtention :	27/12/2017	N° de contrat d'assurance :	10158549604
Organisme certificateur	I.CERT PARC EDONIA - BAT G - RUE DE LA TERRE VICTORIA - 35760 SAINT GREGOIRE	Date de validité :	31/12/2019

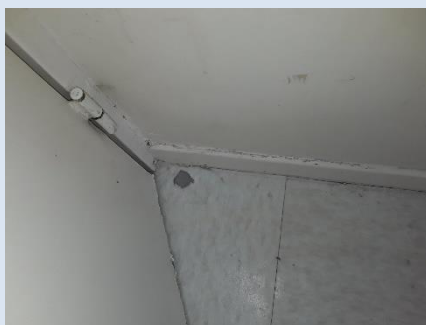
PRELEVEMENT : 90LAZ0106P001			
NOM DU CLIENT	NUMERO DU DOSSIER		PIECE OU LOCAL
OPH77	90LAZ0106 23/05/2019		Cuisine (RC)
ELEMENT	DESCRIPTIF DU LABORATOIRE	DATE DE PRELEVEMENT	NOM DE L'OPERATEUR
Dalle de sol	Revêtement souple beige	23/05/2019	BRUNOT Tristan
LOCALISATION		RESULTAT	
Sol		Fr1:Amiante non détecté

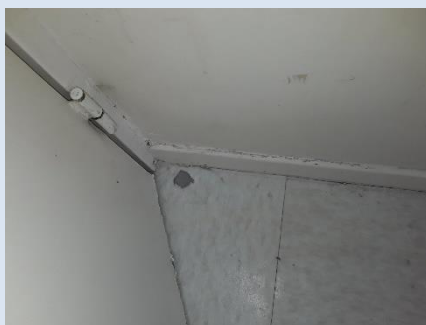
PRELEVEMENT : 90LAZ0106P001			
NOM DU CLIENT	NUMERO DU DOSSIER		PIECE OU LOCAL
OPH77	90LAZ0106 23/05/2019		Cuisine (RC)
ELEMENT	DESCRIPTIF DU LABORATOIRE	DATE DE PRELEVEMENT	NOM DE L'OPERATEUR
Dalle de sol	Colle polymère jaune non séparable + ragréage gris avec poussières non séparable	23/05/2019	BRUNOT Tristan
LOCALISATION		RESULTAT	
Sol		Fr2:Amiante non détecté

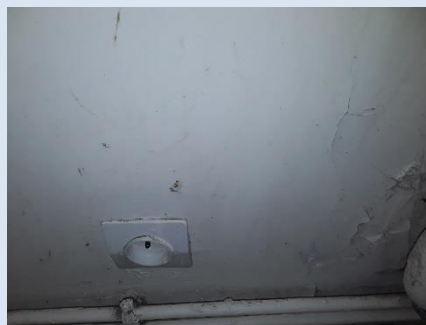
PRELEVEMENT : 90LAZ0106P002			
NOM DU CLIENT	NUMERO DU DOSSIER	PIECE OU LOCAL	
OPH77	90LAZ0106 23/05/2019	Cuisine (RC)	
ELEMENT	DESCRIPTIF DU LABORATOIRE	DATE DE PRELEVEMENT	NOM DE L'OPERATEUR
Enduit plaque de plâtre	Enduit plâtreux blanc avec poussières + peinture non séparable	23/05/2019	BRUNOT Tristan
LOCALISATION		RESULTAT	
Mur B		Amiante non détecté

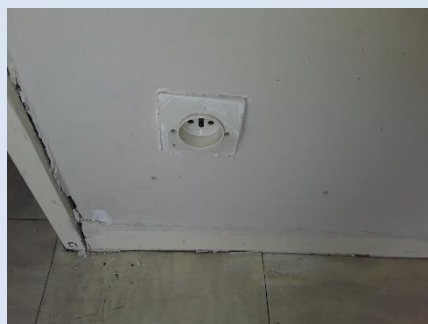
PRELEVEMENT : 90LAZ0106P004			
NOM DU CLIENT	NUMERO DU DOSSIER	PIECE OU LOCAL	
OPH77	90LAZ0106 23/05/2019	Séjour / Salon (RC)	
ELEMENT	DESCRIPTIF DU LABORATOIRE	DATE DE PRELEVEMENT	NOM DE L'OPERATEUR
Enduit béton	Enduit plâtreux blanc avec poussières + peintures multiples non séparable	23/05/2019	BRUNOT Tristan
LOCALISATION		RESULTAT	
Mur F		Amiante non détecté

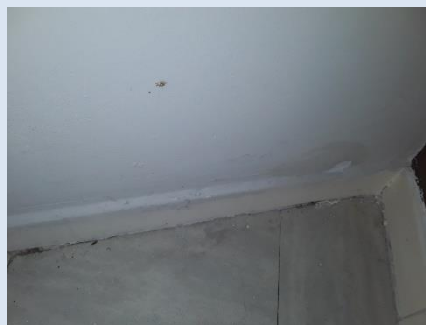
PRELEVEMENT : 90LAZ0106P005			
NOM DU CLIENT	NUMERO DU DOSSIER	PIECE OU LOCAL	
OPH77	90LAZ0106 23/05/2019	Séjour / Salon (RC)	
ELEMENT	DESCRIPTIF DU LABORATOIRE	DATE DE PRELEVEMENT	NOM DE L'OPERATEUR
Enduit béton	Enduit plâtreux blanc avec poussières + peinture non séparable	23/05/2019	BRUNOT Tristan
LOCALISATION		RESULTAT	
Mur F		Amiante non détecté

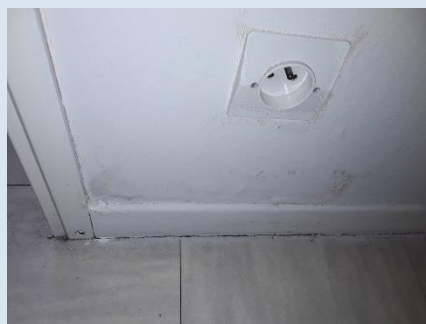
PRELEVEMENT : 90LAZ0106P006			
NOM DU CLIENT	NUMERO DU DOSSIER	PIECE OU LOCAL	
OPH77	90LAZ0106 23/05/2019	Couloir 1 (RC)	
ELEMENT	DESCRIPTIF DU LABORATOIRE	DATE DE PRELEVEMENT	NOM DE L'OPERATEUR
Enduit plaque de plâtre	Enduit plâtreux blanc avec couche en papier et poussières + peinture non séparable	23/05/2019	BRUNOT Tristan
LOCALISATION		RESULTAT	
Mur C		Amiante non détecté

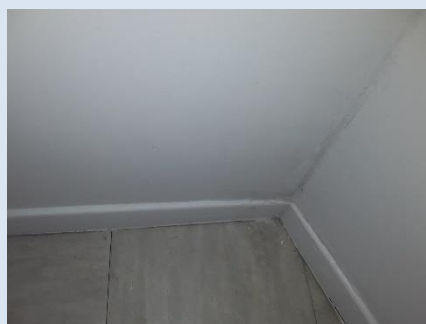
PRELEVEMENT : 90LAZ0106P007			
NOM DU CLIENT	NUMERO DU DOSSIER		PIECE OU LOCAL
OPH77	90LAZ0106 23/05/2019		Chambre 1 (RC)
ELEMENT	DESCRIPTIF DU LABORATOIRE	DATE DE PRELEVEMENT	NOM DE L'OPERATEUR
Enduit plaque de plâtre	Enduit plâtreux blanc avec poussières + peinture non séparable	23/05/2019	BRUNOT Tristan
LOCALISATION		RESULTAT	
Mur B		Amiante non détecté

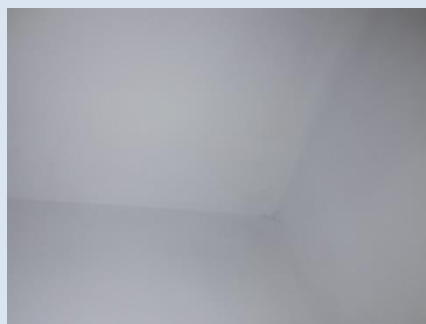
PRELEVEMENT : 90LAZ0106P008			
NOM DU CLIENT	NUMERO DU DOSSIER		PIECE OU LOCAL
OPH77	90LAZ0106 23/05/2019		Salle d'eau (RC)
ELEMENT	DESCRIPTIF DU LABORATOIRE	DATE DE PRELEVEMENT	NOM DE L'OPERATEUR
Enduit béton	Enduit plâtreux blanc avec poussières + peinture non séparable	23/05/2019	BRUNOT Tristan
LOCALISATION		RESULTAT	
Plafond		Amiante non détecté

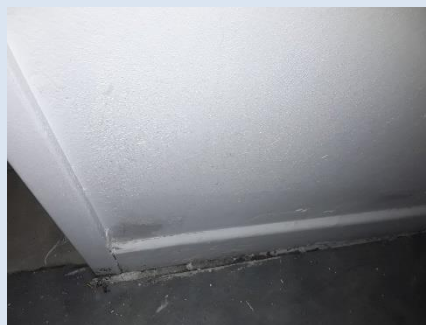
PRELEVEMENT : 90LAZ0106P009			
NOM DU CLIENT	NUMERO DU DOSSIER		PIECE OU LOCAL
OPH77	90LAZ0106 23/05/2019		Salle d'eau (RC)
ELEMENT	DESCRIPTIF DU LABORATOIRE	DATE DE PRELEVEMENT	NOM DE L'OPERATEUR
Enduit plaque de plâtre	Enduit plâtreux blanc avec poussières + peinture non séparable	23/05/2019	BRUNOT Tristan
LOCALISATION		RESULTAT	
Mur G		Amiante non détecté

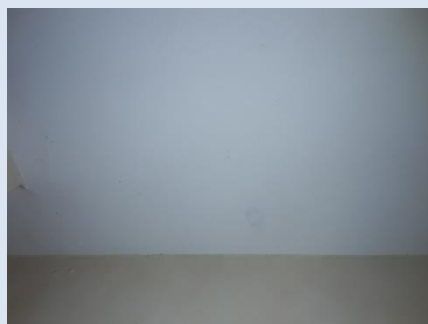
PRELEVEMENT : 90LAZ0106P011			
NOM DU CLIENT	NUMERO DU DOSSIER	PIECE OU LOCAL	
OPH77	90LAZ0106 23/05/2019	Cellier (RC)	
ELEMENT	DESCRIPTIF DU LABORATOIRE	DATE DE PRELEVEMENT	NOM DE L'OPERATEUR
Enduit béton	Enduit plâtreux blanc avec poussières + peinture non séparable	23/05/2019	BRUNOT Tristan
LOCALISATION		RESULTAT	
Plafond		Amiante non détecté

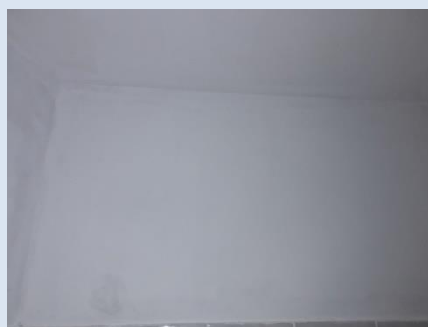
PRELEVEMENT : 90LAZ0106P012			
NOM DU CLIENT	NUMERO DU DOSSIER		PIECE OU LOCAL
OPH77	90LAZ0106 23/05/2019		Salle d'eau (RC)
ELEMENT	DESCRIPTIF DU LABORATOIRE	DATE DE PRELEVEMENT	NOM DE L'OPERATEUR
Enduit béton	Enduit plâtreux blanc avec poussières + peinture non séparable	23/05/2019	BRUNOT Tristan
LOCALISATION		RESULTAT	
Mur D		Amiante non détecté

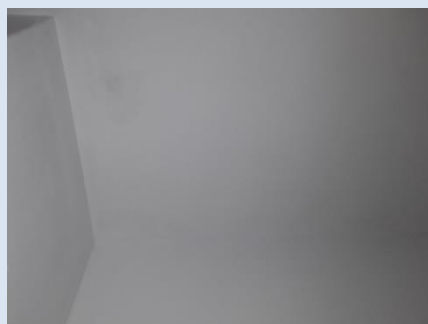
PRELEVEMENT : 90LAZ0106P013			
NOM DU CLIENT	NUMERO DU DOSSIER		PIECE OU LOCAL
OPH77	90LAZ0106 23/05/2019		Salle de bains (RC)
ELEMENT	DESCRIPTIF DU LABORATOIRE	DATE DE PRELEVEMENT	NOM DE L'OPERATEUR
Enduit plaque de plâtre	Enduit plâtreux blanc avec poussières + peinture non séparable	23/05/2019	BRUNOT Tristan
LOCALISATION		RESULTAT	
Plafond		Amiante non détecté
