## Rapport de mission de repérage des matériaux et produits contenant de l'amiante avant réalisation de travaux

Norme NF X 46-020 V .2017

17 Rue de Villemigeon - ESC B1

77220 TOURNAN EN BRIE

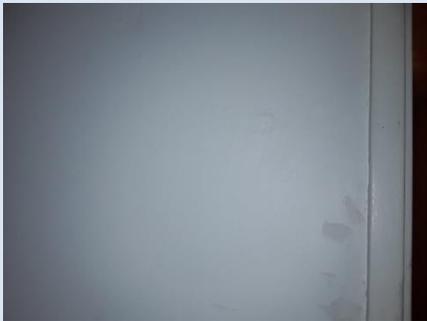
PRELEVEMENT : 90LB10000P001			
NOM DU CLIENT	NUMERO DU DOSSIER		PIECE OU LOCAL
HABITAT 77-OPH DE SEINE ET MARNE	90LB10000 18/12/2019		Séjour (Rez de chaussée)
ELEMENT	DESCRIPTIF DU LABORATOIRE	DATE DE PRELEVEMENT	NOM DE L'OPERATEUR
Enduit / Peinture plaque de plâtre	Peinture en faible quantité non séparable + enduit plâtreux blanc en vrac	18/12/2019	SIDHOUM Mohamed
LOCALISATION		RESULTAT	
Mur E		Amiante non détecté	
EMPLACEMENT

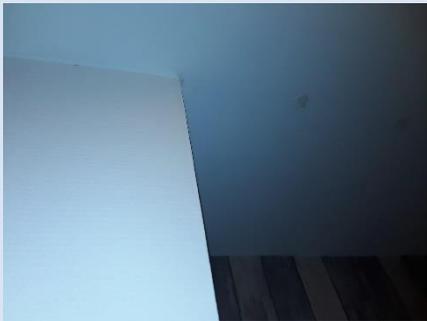
PRELEVEMENT : 90LB10000P002			
NOM DU CLIENT	NUMERO DU DOSSIER		PIECE OU LOCAL
HABITAT 77-OPH DE SEINE ET MARNE	90LB10000 18/12/2019		Entrée (Rez de chaussée)
ELEMENT	DESCRIPTIF DU LABORATOIRE	DATE DE PRELEVEMENT	NOM DE L'OPERATEUR
Enduit / Peinture plaque de plâtre	Peinture non séparable + enduit plâtreux blanc en vrac + carton en faible quantité en vrac non séparable	18/12/2019	SIDHOUM Mohamed
LOCALISATION		RESULTAT	
Plafond		Amiante non détecté	
EMPLACEMENT

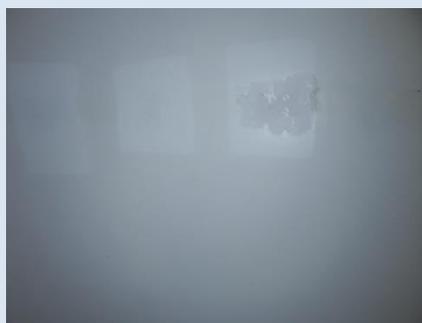
PRELEVEMENT : 90LB10000P003			
NOM DU CLIENT	NUMERO DU DOSSIER	PIECE OU LOCAL	
HABITAT 77-OPH DE SEINE ET MARNE	90LB10000 18/12/2019	Chambre 2 (Rez de chaussée)	
ELEMENT	DESCRIPTIF DU LABORATOIRE	DATE DE PRELEVEMENT	NOM DE L'OPERATEUR
Enduit / Peinture plaque de plâtre	Peintures multiples avec couche en toile non séparable + enduit plâtreux blanc en vrac + carton non séparable	18/12/2019	SIDHOUM Mohamed
LOCALISATION		RESULTAT	
Mur B		Amiante non détecté

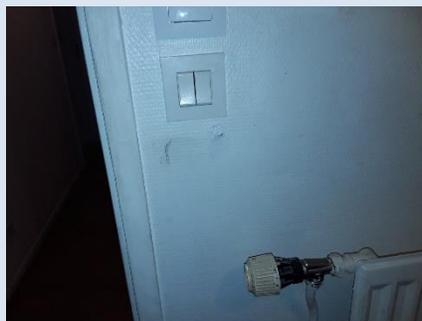
PRELEVEMENT : 90LB10000P004			
NOM DU CLIENT	NUMERO DU DOSSIER	PIECE OU LOCAL	
HABITAT 77-OPH DE SEINE ET MARNE	90LB10000 18/12/2019	Cuisine (Rez de chaussée)	
ELEMENT	DESCRIPTIF DU LABORATOIRE	DATE DE PRELEVEMENT	NOM DE L'OPERATEUR
Enduit plaque de plâtre	Peinture avec couche en toile non séparable + enduit plâtreux blanc en vrac + carton non séparable	18/12/2019	SIDHOUM Mohamed
LOCALISATION		RESULTAT	
Mur A		Amiante non détecté

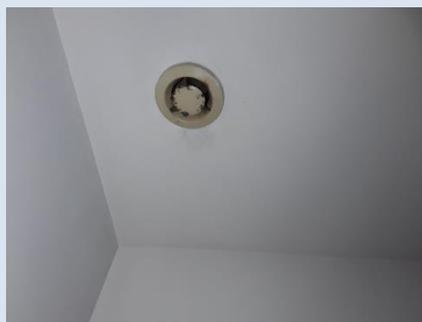
PRELEVEMENT : 90LB10000P005			
NOM DU CLIENT	NUMERO DU DOSSIER	PIECE OU LOCAL	
HABITAT 77-OPH DE SEINE ET MARNE	90LB10000 18/12/2019	Salle de bains (Rez de chaussée)	
ELEMENT	DESCRIPTIF DU LABORATOIRE	DATE DE PRELEVEMENT	NOM DE L'OPERATEUR
Enduit plaque de plâtre	Peinture non séparable + enduit plâtreux blanc en vrac + carton non séparable	18/12/2019	SIDHOUM Mohamed
LOCALISATION		RESULTAT	
Plafond		Amiante non détecté	
EMPLACEMENT

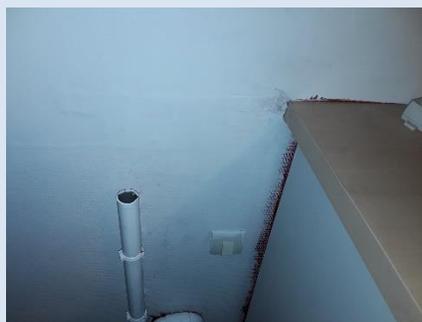
PRELEVEMENT : 90LB10000P006			
NOM DU CLIENT	NUMERO DU DOSSIER	PIECE OU LOCAL	
HABITAT 77-OPH DE SEINE ET MARNE	90LB10000 18/12/2019	Cuisine (Rez de chaussée)	
ELEMENT	DESCRIPTIF DU LABORATOIRE	DATE DE PRELEVEMENT	NOM DE L'OPERATEUR
Enduit plaque de plâtre	Peinture en faible quantité non séparable + enduit plâtreux blanc en vrac + carton en faible quantité en vrac non séparable	18/12/2019	SIDHOUM Mohamed
LOCALISATION		RESULTAT	
Mur C		Amiante non détecté	
EMPLACEMENT

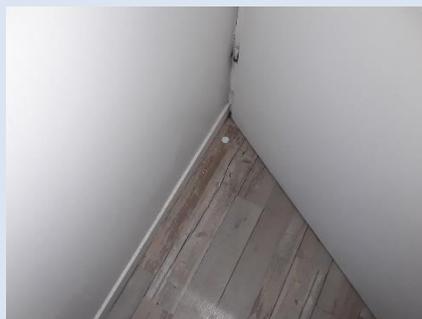
PRELEVEMENT : 90LB10000P007			
NOM DU CLIENT	NUMERO DU DOSSIER	PIECE OU LOCAL	
HABITAT 77-OPH DE SEINE ET MARNE	90LB10000 18/12/2019	Salle de bains (Rez de chaussée)	
ELEMENT	DESCRIPTIF DU LABORATOIRE	DATE DE PRELEVEMENT	NOM DE L'OPERATEUR
Revêtement souple	Revêtement souple marron	18/12/2019	SIDHOUM Mohamed
LOCALISATION		RESULTAT	
Sol		Fr1:Amiante non détecté

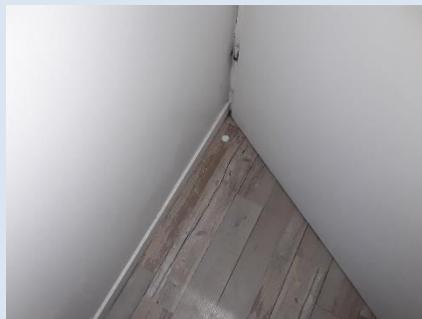
PRELEVEMENT : 90LB10000P007			
NOM DU CLIENT	NUMERO DU DOSSIER	PIECE OU LOCAL	
HABITAT 77-OPH DE SEINE ET MARNE	90LB10000 18/12/2019	Salle de bains (Rez de chaussée)	
ELEMENT	DESCRIPTIF DU LABORATOIRE	DATE DE PRELEVEMENT	NOM DE L'OPERATEUR
Revêtement souple	Revêtement souple gris	18/12/2019	SIDHOUM Mohamed
LOCALISATION		RESULTAT	
Sol		Fr2:Amiante non détecté

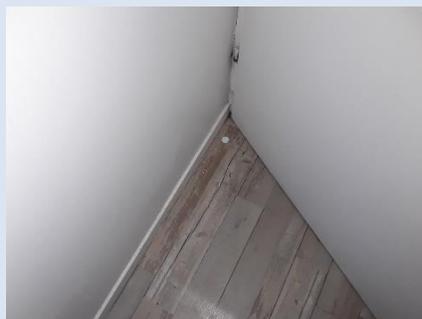
PRELEVEMENT : 90LB10000P007			
NOM DU CLIENT	NUMERO DU DOSSIER	PIECE OU LOCAL	
HABITAT 77-OPH DE SEINE ET MARNE	90LB10000 18/12/2019	Salle de bains (Rez de chaussée)	
ELEMENT	DESCRIPTIF DU LABORATOIRE	DATE DE PRELEVEMENT	NOM DE L'OPERATEUR
Revêtement souple	Revêtement cassant blanc	18/12/2019	SIDHOUM Mohamed
LOCALISATION		RESULTAT	
Sol		Fr3:Amiante non détecté

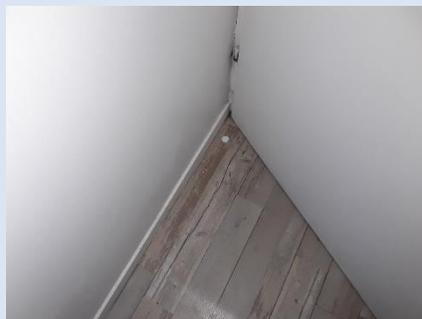
PRELEVEMENT : 90LB10000P007			
NOM DU CLIENT	NUMERO DU DOSSIER	PIECE OU LOCAL	
HABITAT 77-OPH DE SEINE ET MARNE	90LB10000 18/12/2019	Salle de bains (Rez de chaussée)	
ELEMENT	DESCRIPTIF DU LABORATOIRE	DATE DE PRELEVEMENT	NOM DE L'OPERATEUR
Revêtement souple	Colle polymère jaune non séparable + ragréage gris + matériau beige hétérogène non séparable	18/12/2019	SIDHOUM Mohamed
LOCALISATION		RESULTAT	
Sol		Fr4:Amiante non détecté

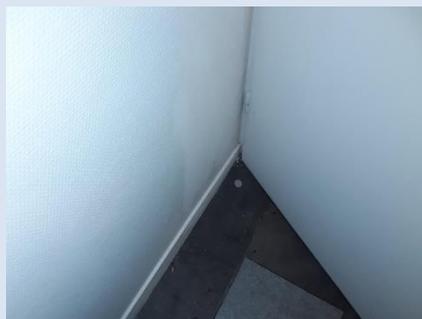
PRELEVEMENT : 90LB10000P009			
NOM DU CLIENT	NUMERO DU DOSSIER	PIECE OU LOCAL	
HABITAT 77-OPH DE SEINE ET MARNE	90LB10000 18/12/2019	Cuisine (Rez de chaussée)	
ELEMENT	DESCRIPTIF DU LABORATOIRE	DATE DE PRELEVEMENT	NOM DE L'OPERATEUR
Revêtement souple	Revêtement souple gris	18/12/2019	SIDHOUM Mohamed
LOCALISATION		RESULTAT	
Sol		Fr1:Amiante non détecté

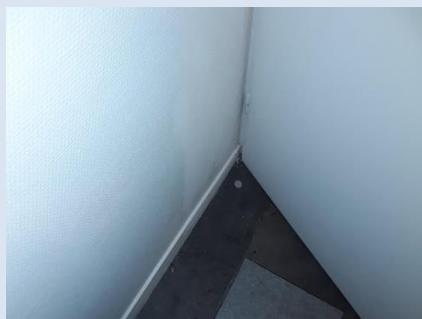
PRELEVEMENT : 90LB10000P009			
NOM DU CLIENT	NUMERO DU DOSSIER	PIECE OU LOCAL	
HABITAT 77-OPH DE SEINE ET MARNE	90LB10000 18/12/2019	Cuisine (Rez de chaussée)	
ELEMENT	DESCRIPTIF DU LABORATOIRE	DATE DE PRELEVEMENT	NOM DE L'OPERATEUR
Revêtement souple	Revêtement souple vert	18/12/2019	SIDHOUM Mohamed
LOCALISATION		RESULTAT	
Sol		Fr2:Amiante non détecté

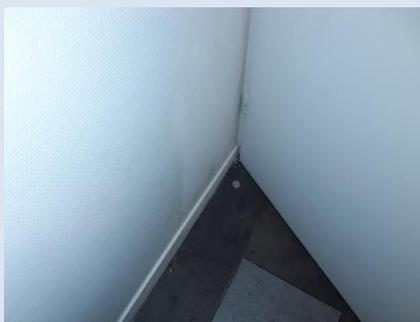
PRELEVEMENT : 90LB10000P009			
NOM DU CLIENT	NUMERO DU DOSSIER	PIECE OU LOCAL	
HABITAT 77-OPH DE SEINE ET MARNE	90LB10000 18/12/2019	Cuisine (Rez de chaussée)	
ELEMENT	DESCRIPTIF DU LABORATOIRE	DATE DE PRELEVEMENT	NOM DE L'OPERATEUR
Revêtement souple	Colle polymère jaune non séparable + ragréage gris	18/12/2019	SIDHOUM Mohamed
LOCALISATION		RESULTAT	
Sol		Fr3:Amiante non détecté	
EMPLACEMENT
