## Rapport de mission de repérage des matériaux et produits contenant de l'amiante avant réalisation de travaux

Norme NF X 46-020 V .2017

54 RUE DU PERE BROTTIER

77220 TOURNAN EN BRIE

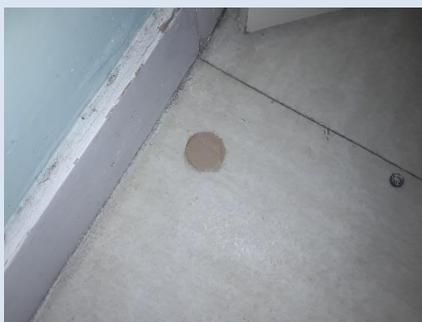
| PRELEVEMENT : 90LBV0000P001 | | | |

| PRELEVEMENT : 90LBV0000P001 | | | |
|---|---|---|---|
| Sol | | Fr1:Amiante non détecté | |

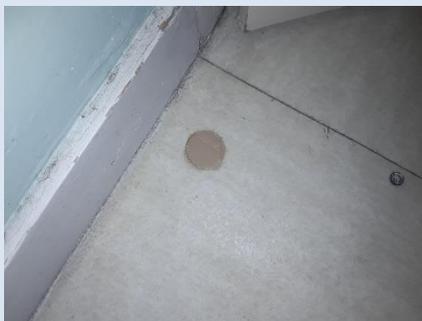
| PRELEVEMENT : 90LBV0000P002 | | | |

| PRELEVEMENT : 90LBV0000P001 | | | |
|---|--|---|---|
| Sol | | Fr2:Amiante non détecté | |

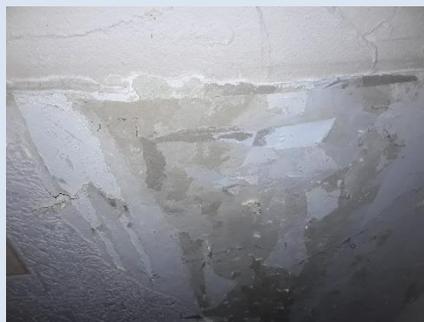
| PRELEVEMENT : 90LBV0000P003 | | | |

| PRELEVEMENT : 90LBV0000P002 | | | |
|---|---|---|---|
| Mur B | | Amiante non détecté | |

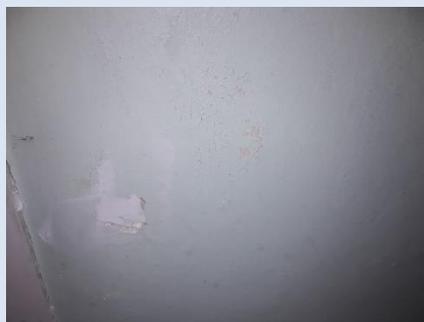
| PRELEVEMENT : 90LBV0000P004 | | | |

| PRELEVEMENT : 90LBV0000P003 | | | |
|---|--|---|---|
| Mur B | | Amiante non détecté | |

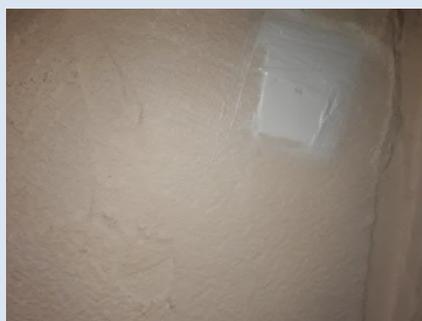
| PRELEVEMENT : 90LBV0000P005 | | | |

| PRELEVEMENT : 90LBV0000P004 | | | |
|---|--|---|---|
| Mur A | | Amiante non détecté | |

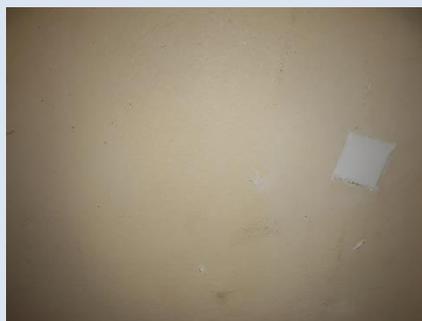
| PRELEVEMENT : 90LBV0000P006 | | | |

| PRELEVEMENT : 90LBV0000P005 | | | |
|---|---|---|---|
| Mur D | | Amiante non détecté | |

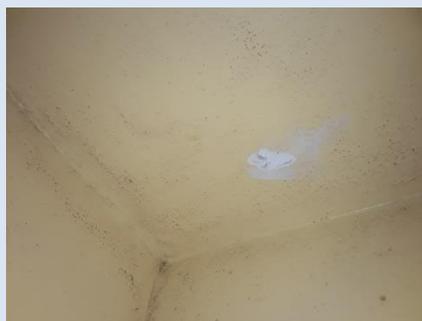
| PRELEVEMENT : 90LBV0000P007 | | | |

| PRELEVEMENT : 90LBV0000P006 | | | |
|---|--|---|---|
| Plafond | | Amiante non détecté | |

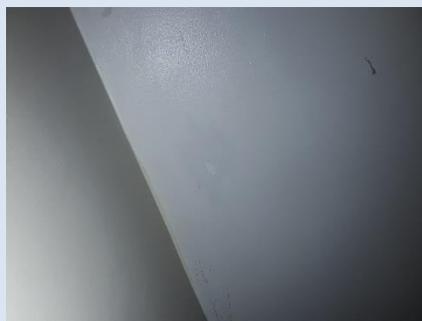
| PRELEVEMENT : 90LBV0000P007 | | | |
|---|---|---|---|
| Plafond | | Amiante non détecté | |
