Rapport de mission de repérage des matériaux et produits contenant de l'amiante avant réalisation de travaux

R. 4412-97 modifié par le décret 2012-639 du 4 mai 2012
Norme NF X 46-020

1 BIS RUE DE LA LIBERTE

77220 TOURNAN EN BRIE

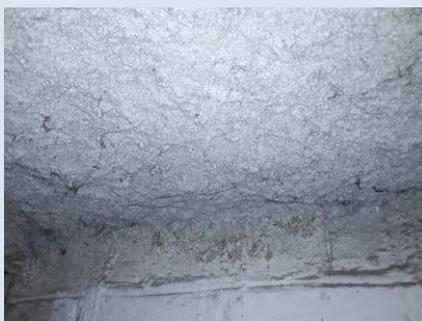
PRELEVEMENT : 90RAM0001P001			
NOM DU CLIENT	NUMERO DU DOSSIER		PIECE OU LOCAL
OPH77	90RAM0001 15/06/2018		Entrée
ELEMENT	DESCRIPTIF DU LABORATOIRE	DATE DE PRELEVEMENT	NOM DE L'OPERATEUR
Enduit / Peinture	Enduit plâtreux blanc en vrac + peinture non séparable + carton non séparable	15/06/2018	BEDEL Gaetan
LOCALISATION		RESULTAT	
Mur H		Amiante non détecté

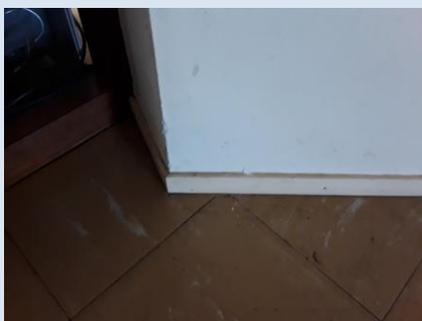
PRELEVEMENT : 90RAM0001P002			
NOM DU CLIENT	NUMERO DU DOSSIER		PIECE OU LOCAL
OPH77	90RAM0001 15/06/2018		espace détente
ELEMENT	DESCRIPTIF DU LABORATOIRE	DATE DE PRELEVEMENT	NOM DE L'OPERATEUR
Enduit / Peinture plaque de plâtre	Enduit plâtreux blanc en vrac	15/06/2018	BEDEL Gaetan
LOCALISATION		RESULTAT	
Mur A		Amiante non détecté

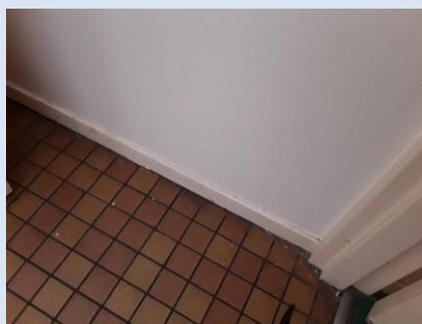
PRELEVEMENT : 90RAM0001P003			
NOM DU CLIENT	NUMERO DU DOSSIER	PIECE OU LOCAL	
OPH77	90RAM0001 15/06/2018	Salle d'eau	
ELEMENT	DESCRIPTIF DU LABORATOIRE	DATE DE PRELEVEMENT	NOM DE L'OPERATEUR
Enduit / Peinture	Enduit plâtreux blanc en vrac + peinture non séparable	15/06/2018	BEDEL Gaetan
LOCALISATION		RESULTAT	
Mur E		Amiante non détecté

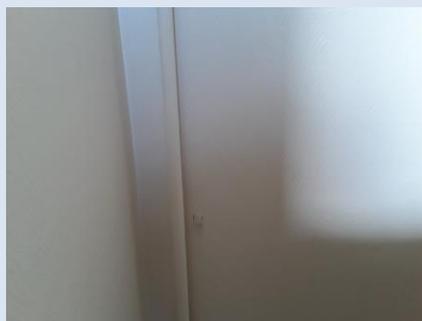
PRELEVEMENT : 90RAM0001P004			
NOM DU CLIENT	NUMERO DU DOSSIER	PIECE OU LOCAL	
OPH77	90RAM0001 15/06/2018	WC 2	
ELEMENT	DESCRIPTIF DU LABORATOIRE	DATE DE PRELEVEMENT	NOM DE L'OPERATEUR
Enduit / Peinture plaque de plâtre	Enduit plâtreux blanc en vrac + carton non séparable + peinture non séparable	15/06/2018	BEDEL Gaetan
LOCALISATION		RESULTAT	
Mur A		Amiante non détecté

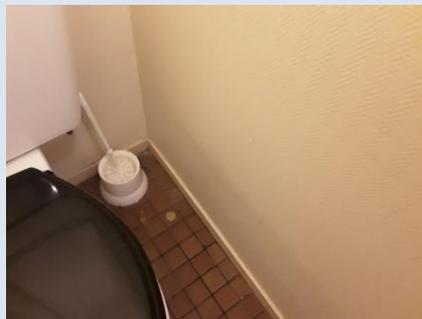
PRELEVEMENT : 90RAM0001P005			
NOM DU CLIENT	NUMERO DU DOSSIER		PIECE OU LOCAL
OPH77	90RAM0001 15/06/2018		WC 1
ELEMENT	DESCRIPTIF DU LABORATOIRE	DATE DE PRELEVEMENT	NOM DE L'OPERATEUR
Carrelage	Colle grise + carrelage	15/06/2018	BEDEL Gaetan
LOCALISATION		RESULTAT	
Sol		Amiante non détecté

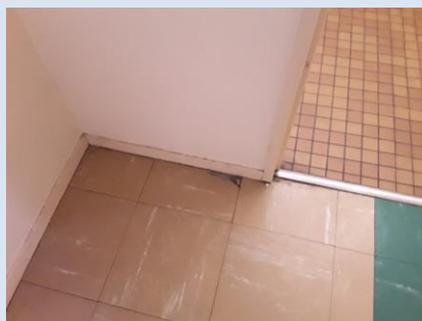
PRELEVEMENT : 90RAM0001P006			
NOM DU CLIENT	NUMERO DU DOSSIER		PIECE OU LOCAL
OPH77	90RAM0001 15/06/2018		Entrée
ELEMENT	DESCRIPTIF DU LABORATOIRE	DATE DE PRELEVEMENT	NOM DE L'OPERATEUR
Dalle de sol	Dalle dure cassante beige	15/06/2018	BEDEL Gaetan
LOCALISATION		RESULTAT	
Sol		Fr1:Amiante non détecté

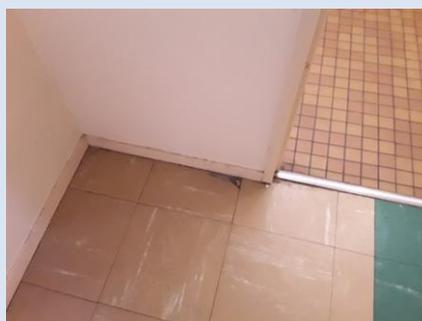
PRELEVEMENT : 90RAM0001P006			
NOM DU CLIENT	NUMERO DU DOSSIER	PIECE OU LOCAL	
OPH77	90RAM0001 15/06/2018	Entrée	
ELEMENT	DESCRIPTIF DU LABORATOIRE	DATE DE PRELEVEMENT	NOM DE L'OPERATEUR
Dalle de sol	Colle polymère jaune non séparable + ragréage gris	15/06/2018	BEDEL Gaetan
LOCALISATION		RESULTAT	
Sol		Fr2:Amiante non détecté

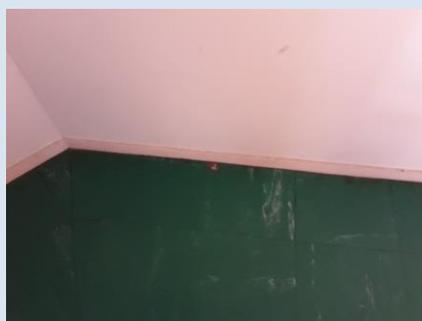
PRELEVEMENT : 90RAM0001P007			
NOM DU CLIENT	NUMERO DU DOSSIER	PIECE OU LOCAL	
OPH77	90RAM0001 15/06/2018	Entrée	
ELEMENT	DESCRIPTIF DU LABORATOIRE	DATE DE PRELEVEMENT	NOM DE L'OPERATEUR
Dalle de sol	Dalle dure cassante verte + colle bitumineuse noire en faible quantité non séparable + colle polymère jaune non séparable + ragréage gris non séparable	15/06/2018	BEDEL Gaetan
LOCALISATION		RESULTAT	
Sol		Amiante non détecté

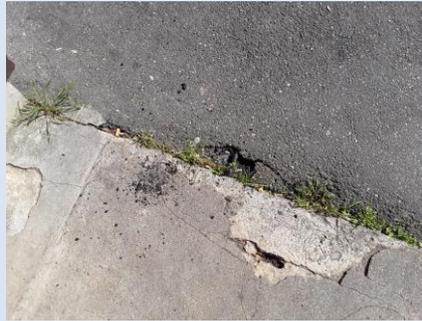
PRELEVEMENT : 90RAM0001P008			
NOM DU CLIENT	NUMERO DU DOSSIER		PIECE OU LOCAL
OPH77	90RAM0001 15/06/2018		Extérieurs
ELEMENT	DESCRIPTIF DU LABORATOIRE	DATE DE PRELEVEMENT	NOM DE L'OPERATEUR
Enrobé	Agrégats d'enrobés bitumineux ? prise d'essai 1 + agrégats d'enrobés bitumineux ? prise d'essai 2 + agrégats d'enrobés bitumineux ? prise d'essai 3	15/06/2018	BEDEL Gaetan
LOCALISATION		RESULTAT	
Sol		Amiante non détecté
