Rapport de mission de repérage des matériaux et produits contenant de l'amiante dans les immeubles bâtis avant réalisation de travaux

Numéro de dossier : RAAT-90LAE0102
Date du repérage : 16/09/2022

Immeuble bâti visité	
Adresse	Rue : 4 chemin des Ecoliers (90LAE0102) Bât., escalier, niveau, appartement n°, lot n°: Bat. 4; Etage 1; Porte 4012, Lot numéro 90LAE0102 Code postal, ville : . 77220 TOURNAN EN BRIE (France)
Périmètre de repérage : Voir BC
Type de logement : Fonction principale du bâtiment : Date de construction : Appartement - T3 Habitation (partie privative d'immeuble) < 1997

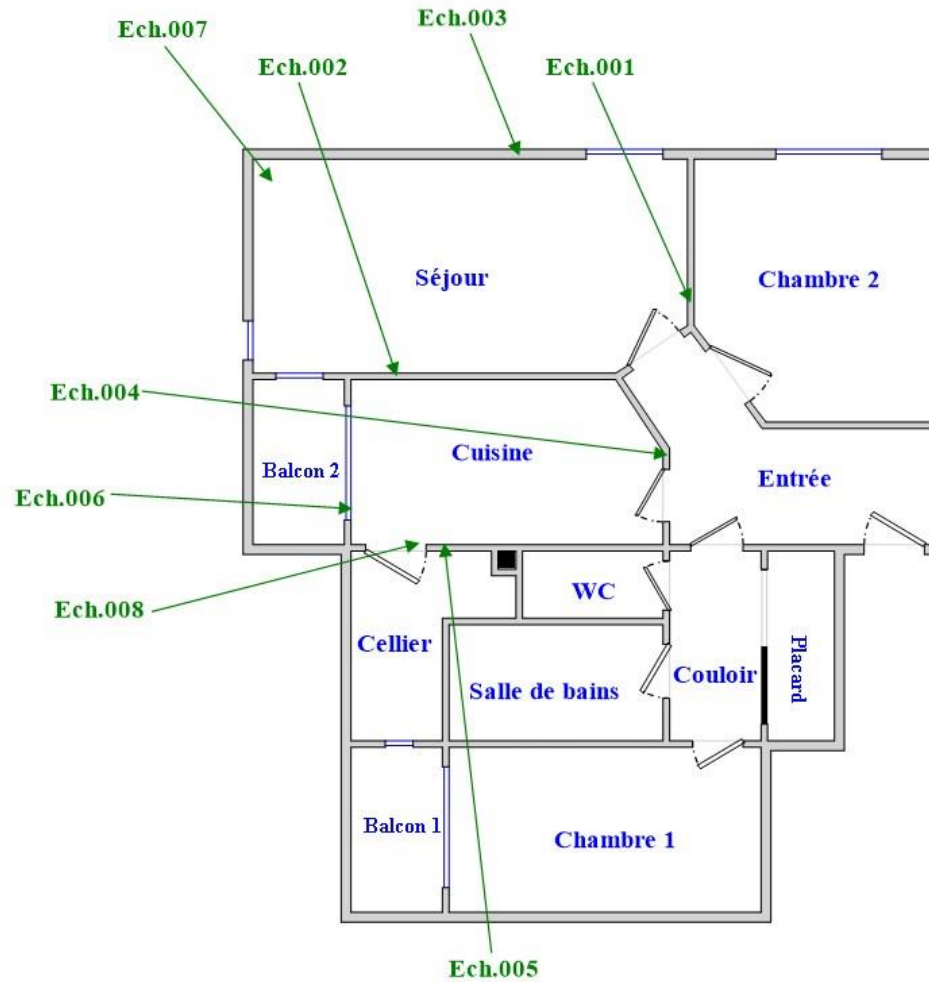
7.1 Schéma de repérage

Localisation des prélèvements ou des matériaux amiantés

Bâtiment – Niveau : 1er Etage
