**Rapport de mission de repérage des matériaux et produits contenant de l'amiante dans les immeubles bâtis avant réalisation de travaux**

Numéro de dossier : RAAT-90LAL0301  
Date du repérage : 09/11/2022

Immeuble bâti visité	
Adresse	Rue : ..... <b>4 Rue de la Liberté (90LAL0301)</b> Bât., escalier, niveau, appartement n°, lot n°: <b>Bat. 4; Esc. 4; Etage 3; Porte 0301, Lot numéro 90LAL0301</b> Code postal, ville : . <b>77220 TOURNAN EN BRIE</b>
Périmètre de repérage :	..... <b>Ensemble des murs plafonds et sols</b>
Type de logement :	..... <b>Appartement - T3</b>
Fonction principale du bâtiment :	..... <b>Habitation (partie privative d'immeuble)</b>
Date de construction :	..... <b>NC</b>

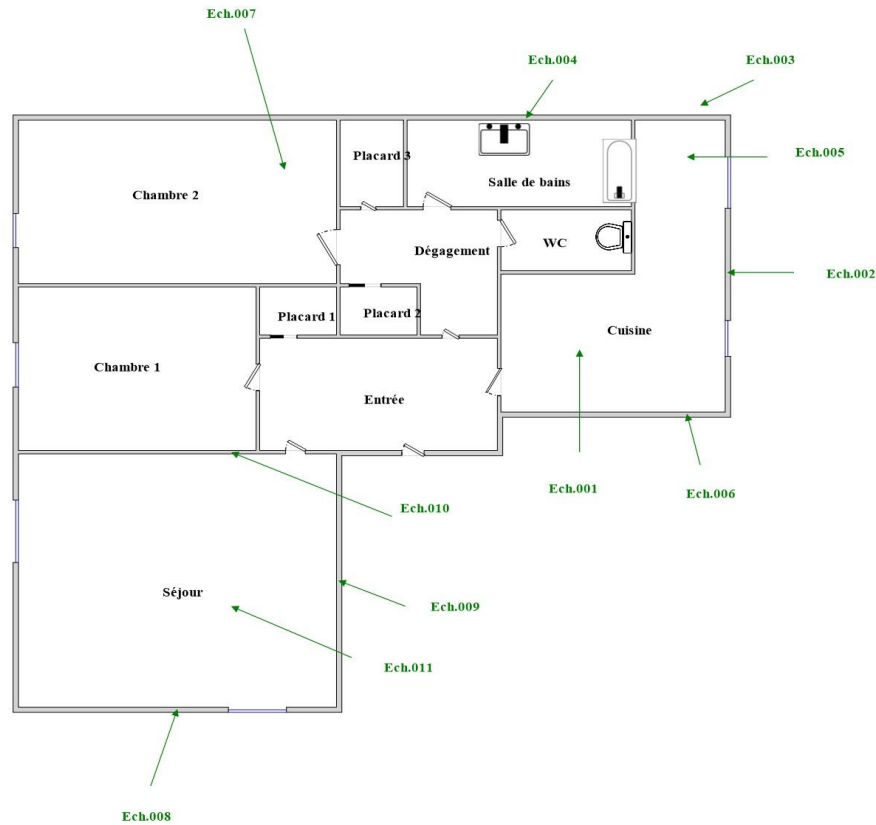
Bâtiment – Niveau : Croquis 1

### Localisation des prélèvements ou des matériaux amiantés
