Rapport de mission de repérage des matériaux et produits contenant de l'amiante dans les immeubles bâtis avant réalisation de travaux

Numéro de dossier : RAAT-90LAN000
Date du repérage : 04/03/2022

Immeuble bâti visité	
Adresse	Rue : 3 Rue de la Liberté (90LAN000) Bât., escalier, niveau, appartement n°, lot n°: Bat. 3; Porte 0000 Lot numéro 90LAN000, Code postal, ville : . 77220 TOURNAN EN BRIE
Périmètre de repérage : Ensemble du logement
Type de logement : Maison individuelle
Fonction principale du bâtiment : Habitation (partie privative d'immeuble)
Date de construction : NC

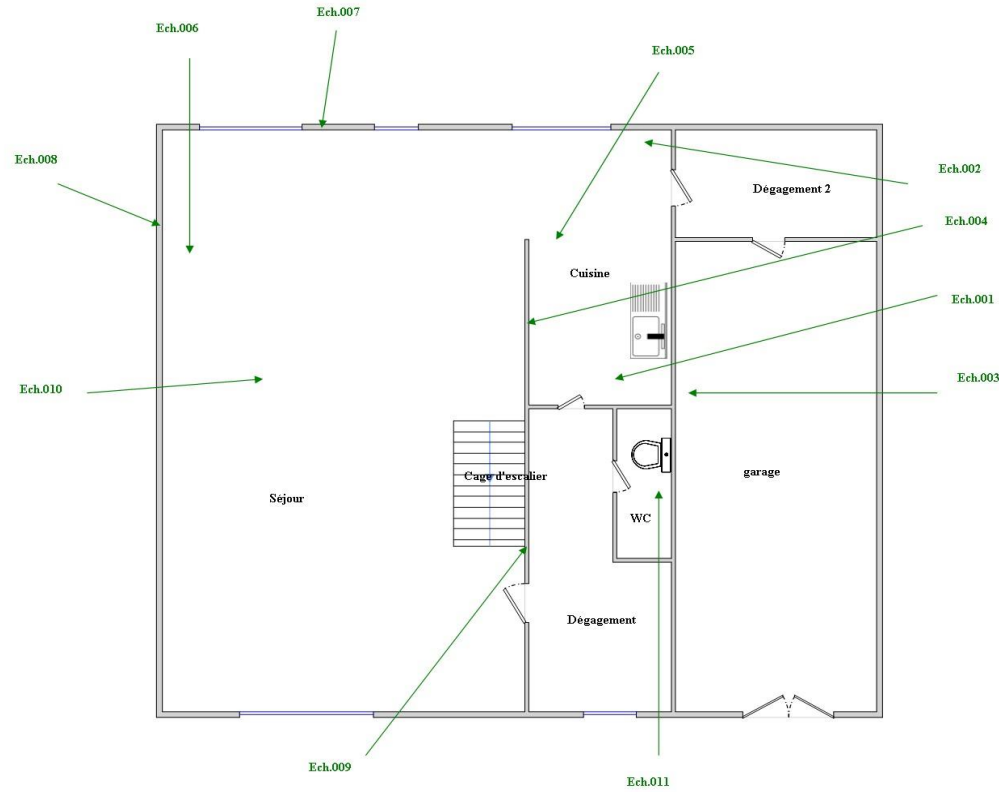
7.1 Schéma de repérage

Localisation des prélèvements ou des matériaux amiantés

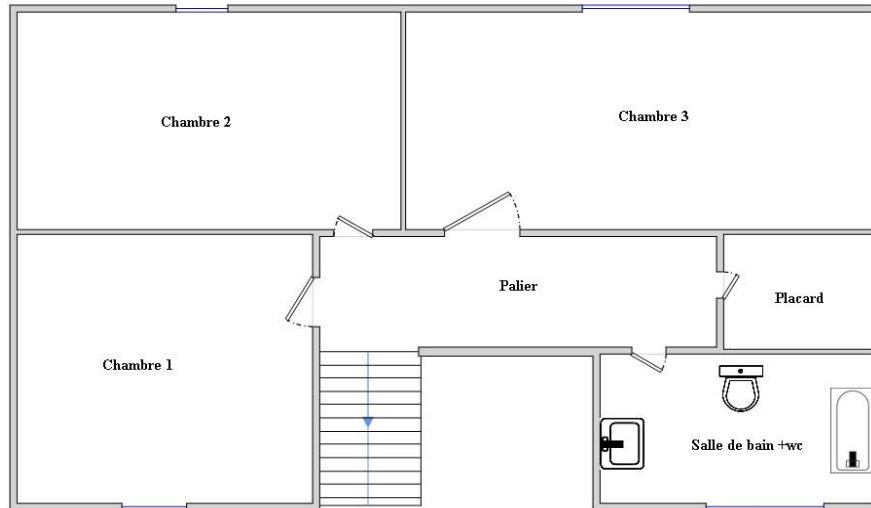
Localisation des prélèvements ou des matériaux amiantés
