Rapport de mission de repérage des matériaux et produits contenant de l'amiante avant réalisation de travaux

Référence : RAAT_90LAE0202

Le 09/08/2021

Adresse : 4 chemin Des écoliers 77220 TOURNAN-EN-BRIE

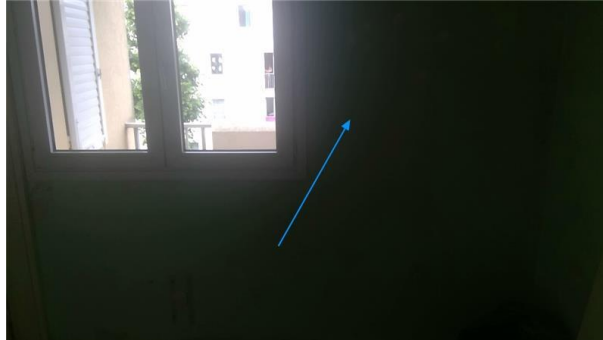
PRELEVEMENT : P001

Nom du client	Numéro de dossier	Localisation
HABITAT 77 OPH DE SEINE ET MARNE	RAAT_90LAE0202	2ème - Cuisine Mur façade - C
Nom de l'opérateur	Date de prélèvement	Matériau
MARTIN Olivier	09/08/2021	Béton / Enduit / Plâtre - Tapisserie
Résultat amiante		
absence d'amiante

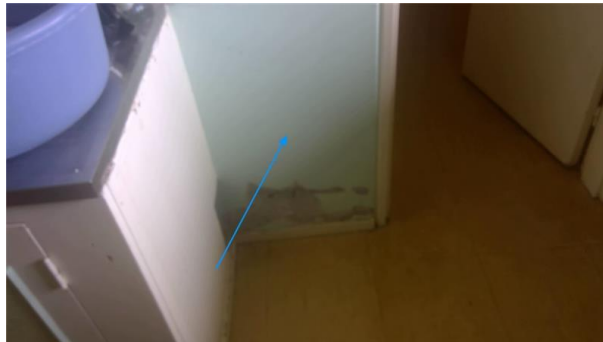
PRELEVEMENT : P002

Nom du client	Numéro de dossier	Localisation
HABITAT 77 OPH DE SEINE ET MARNE	RAAT_90LAE0202	2ème - Cuisine Mur - A
Nom de l'opérateur	Date de prélèvement	Matériau
MARTIN Olivier	09/08/2021	Béton / Enduit / Plâtre - Peinture
Résultat amiante		
absence d'amiante

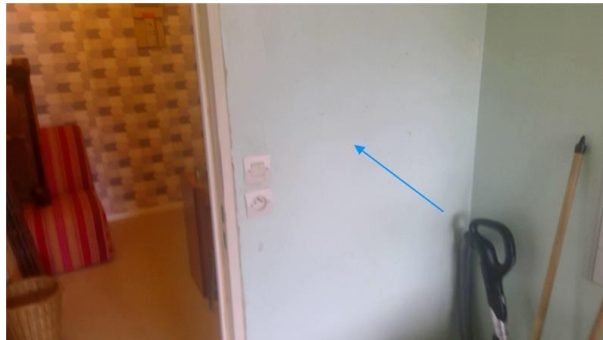
PRELEVEMENT : P003

Nom du client	Numéro de dossier	Localisation
HABITAT 77 OPH DE SEINE ET MARNE	RAAT_90LAE0202	2ème - Cuisine Cloisons - B, D
Nom de l'opérateur	Date de prélèvement	Matériau
MARTIN Olivier	09/08/2021	Enduit / Plâtre - Peinture
Résultat amiante		
absence d'amiante

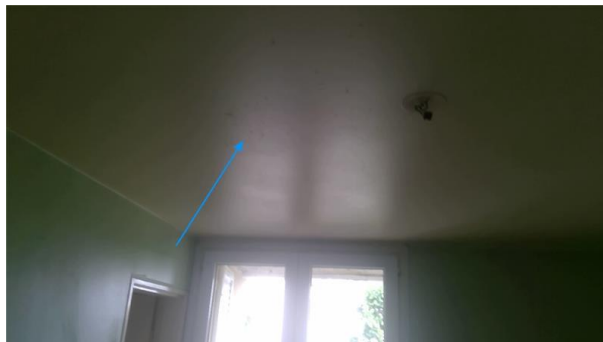
PRELEVEMENT : P004

Nom du client	Numéro de dossier	Localisation
HABITAT 77 OPH DE SEINE ET MARNE	RAAT_90LAE0202	2ème - Cuisine Plafond - Plafond
Nom de l'opérateur	Date de prélèvement	Matériau
MARTIN Olivier	09/08/2021	Enduit / Plâtre - Peinture
Résultat amiante		
absence d'amiante

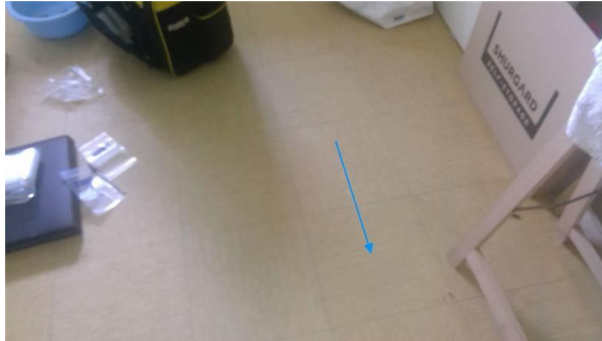
PRELEVEMENT : P005

Nom du client	Numéro de dossier	Localisation
HABITAT 77 OPH DE SEINE ET MARNE	RAAT_90LAE0202	2ème - Cuisine Plancher - Sol
Nom de l'opérateur	Date de prélèvement	Matériau
MARTIN Olivier	09/08/2021	Ragréage / colle - Dalles de sol
Résultat amiante		
absence d'amiante

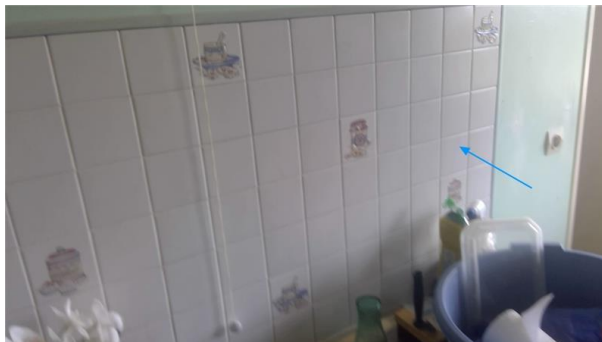
PRELEVEMENT : P006

Nom du client	Numéro de dossier	Localisation
HABITAT 77 OPH DE SEINE ET MARNE	RAAT_90LAE0202	2ème - Cuisine Cloisons - B
Nom de l'opérateur	Date de prélèvement	Matériau
MARTIN Olivier	09/08/2021	Colle - Faïence
Résultat amiante		
absence d'amiante

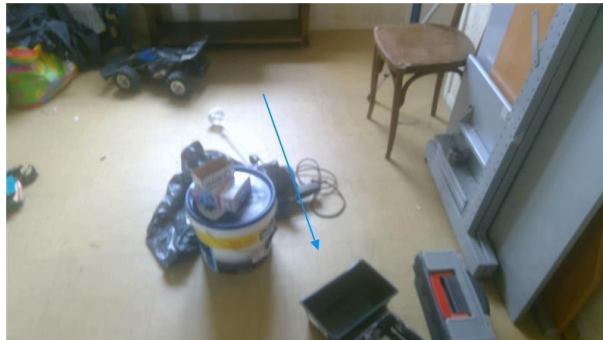
PRELEVEMENT : P007

Nom du client	Numéro de dossier	Localisation
HABITAT 77 OPH DE SEINE ET MARNE	RAAT_90LAE0202	2ème - Séjour Plancher - Sol
Nom de l'opérateur	Date de prélèvement	Matériau
MARTIN Olivier	09/08/2021	Ragréage / colle - Dalles de sol
Résultat amiante		
absence d'amiante

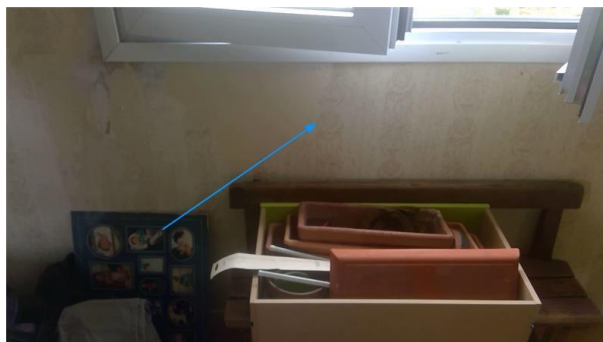
PRELEVEMENT : P008

Nom du client	Numéro de dossier	Localisation
HABITAT 77 OPH DE SEINE ET MARNE	RAAT_90LAE0202	2ème - Séjour Mur façade - D
Nom de l'opérateur	Date de prélèvement	Matériau
MARTIN Olivier	09/08/2021	Béton / Enduit / Plâtre - Tapiserie
Résultat amiante		
absence d'amiante

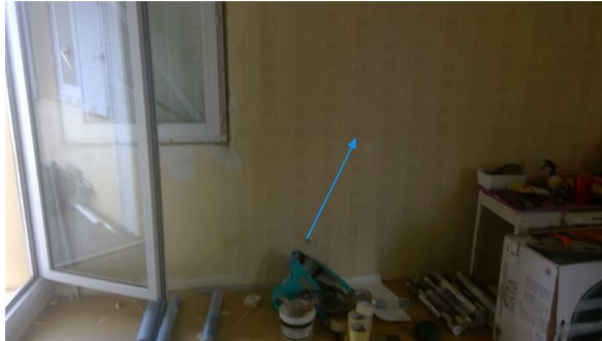
PRELEVEMENT : P009

Nom du client	Numéro de dossier	Localisation
HABITAT 77 OPH DE SEINE ET MARNE	RAAT_90LAE0202	2ème - Séjour Mur - B, C
Nom de l'opérateur	Date de prélèvement	Matériau
MARTIN Olivier	09/08/2021	Béton / Enduit / Plâtre - Tapiserie
Résultat amiante		
absence d'amiante

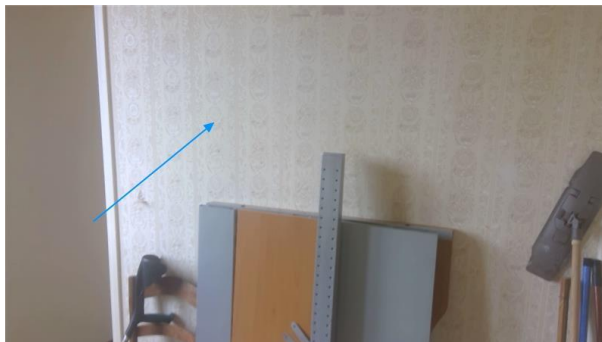
PRELEVEMENT : P010

Nom du client	Numéro de dossier	Localisation
HABITAT 77 OPH DE SEINE ET MARNE	RAAT_90LAE0202	2ème - Séjour Cloisons - A, E
Nom de l'opérateur	Date de prélèvement	Matériau
MARTIN Olivier	09/08/2021	Enduit / Plâtre - Peinture
Résultat amiante		
absence d'amiante

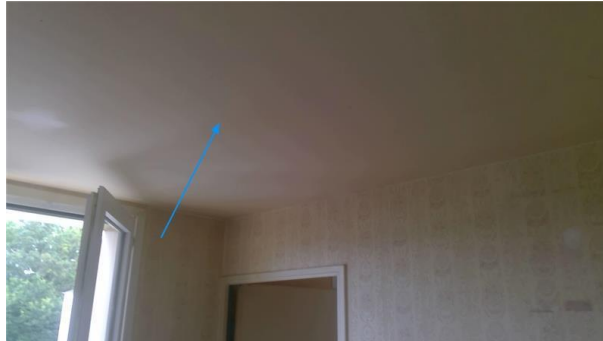
PRELEVEMENT : P011

Nom du client	Numéro de dossier	Localisation
HABITAT 77 OPH DE SEINE ET MARNE	RAAT_90LAE0202	2ème - Séjour Plafond - Plafond
Nom de l'opérateur	Date de prélèvement	Matériau
MARTIN Olivier	09/08/2021	Enduit / Plâtre - Peinture
Résultat amiante		
absence d'amiante

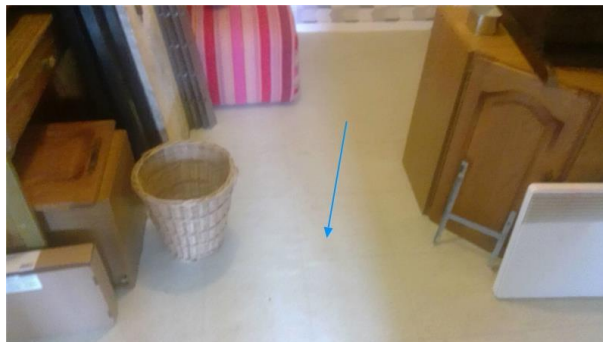
PRELEVEMENT : P012

Nom du client	Numéro de dossier	Localisation
HABITAT 77 OPH DE SEINE ET MARNE	RAAT_90LAE0202	2ème - Entrée Plancher - Sol
Nom de l'opérateur	Date de prélèvement	Matériau
MARTIN Olivier	09/08/2021	Ragréage / colle - Dalles de sol
Résultat amiante		
absence d'amiante

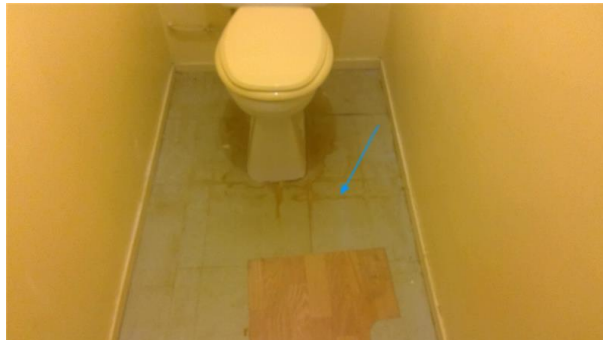
PRELEVEMENT : P013

Nom du client	Numéro de dossier	Localisation
HABITAT 77 OPH DE SEINE ET MARNE	RAAT_90LAE0202	2ème - WC Plancher - Sol
Nom de l'opérateur	Date de prélèvement	Matériau
MARTIN Olivier	09/08/2021	Ragréage / colle - Linoleum
Résultat amiante		
absence d'amiante

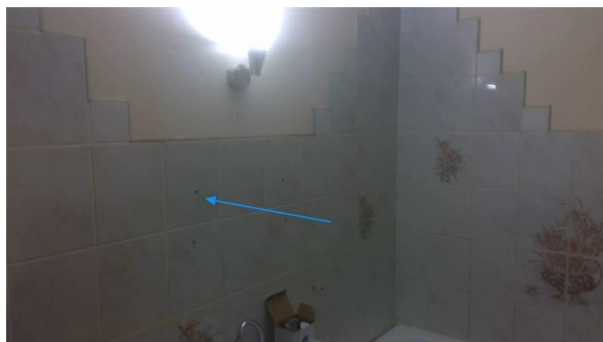
PRELEVEMENT : P014

Nom du client	Numéro de dossier	Localisation
HABITAT 77 OPH DE SEINE ET MARNE	RAAT_90LAE0202	2ème - Salle de Bains Mur - BC
Nom de l'opérateur	Date de prélèvement	Matériau
MARTIN Olivier	09/08/2021	Colle - Faïence
Résultat amiante		
absence d'amiante
