## Rapport de mission de repérage des matériaux et produits contenant de l'amiante avant réalisation de travaux

Référence : RAAT\_90LAF0202

Le 22/06/2021

Adresse : 25 rue De Villemigeon 77220 TOURNAN-EN-BRIE

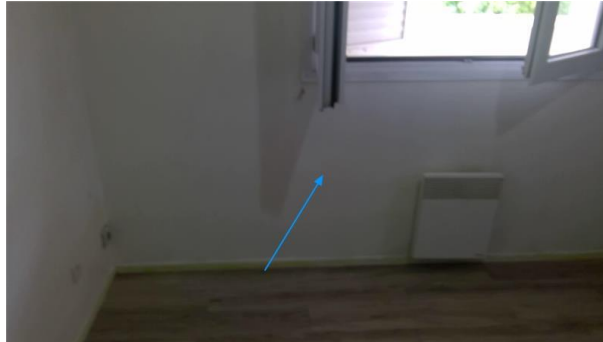
**ANNEXE : Fiches d'identification et de cotation**
**PRELEVEMENT : P001**
**Emplacement**

Nom du client	Numéro de dossier	Localisation
HABITAT 77 OPH DE SEINE ET MARNE	RAAT_90LAF0202	2ème - Cuisine Mur facade - C
Nom de l'opérateur	Date de prélèvement	Matériau
MARTIN Olivier	22/06/2021	Béton / Enduit / Plâtre - Peinture
Résultat amiante		
absence d'amiante

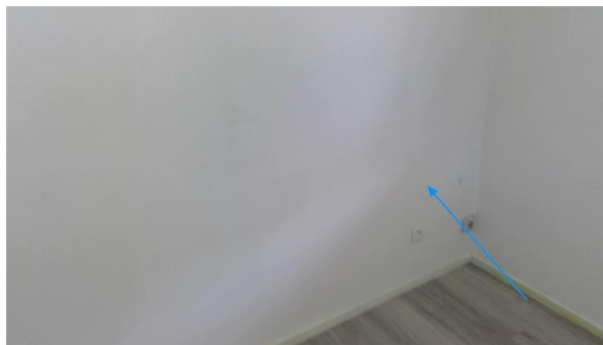
**PRELEVEMENT : P002**
**Emplacement**

Nom du client	Numéro de dossier	Localisation
HABITAT 77 OPH DE SEINE ET MARNE	RAAT_90LAF0202	2ème - Cuisine Mur - B
Nom de l'opérateur	Date de prélèvement	Matériau
MARTIN Olivier	22/06/2021	Béton/plâtre/enduit - Peinture
Résultat amiante		
absence d'amiante

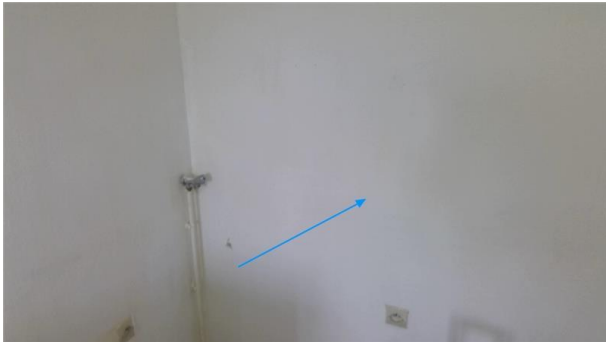
PRELEVEMENT : P003		
Emplacement

Nom du client	Numéro de dossier	Localisation
HABITAT 77 OPH DE SEINE ET MARNE	RAAT_90LAF0202	2ème - Cuisine Cloisons - A, D
Nom de l'opérateur	Date de prélèvement	Matériau
MARTIN Olivier	22/06/2021	Enduit / Plâtre - Peinture
Résultat amiante		
absence d'amiante

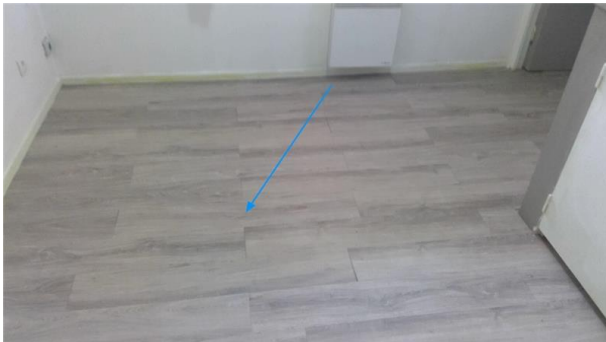
PRELEVEMENT : P004		
Emplacement

Nom du client	Numéro de dossier	Localisation
HABITAT 77 OPH DE SEINE ET MARNE	RAAT_90LAF0202	2ème - Cuisine Plancher - Sol
Nom de l'opérateur	Date de prélèvement	Matériau
MARTIN Olivier	22/06/2021	Ragréage / colle - Linoleum
Résultat amiante		
absence d'amiante

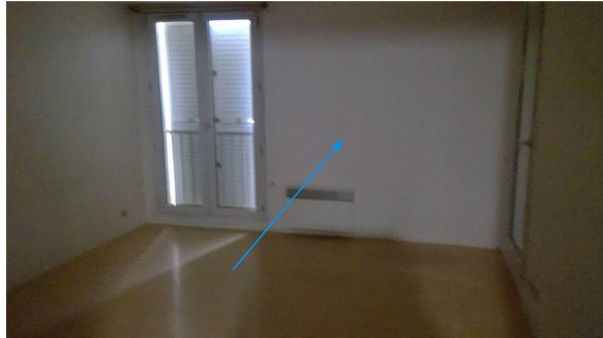
### PRELEVEMENT : P005

Nom du client	Numéro de dossier	Localisation
HABITAT 77 OPH DE SEINE ET MARNE	RAAT_90LAF0202	2ème - Séjour Mur facade - C
Nom de l'opérateur	Date de prélèvement	Matériau
MARTIN Olivier	22/06/2021	Béton / Enduit / Plâtre - Peinture
<b>Résultat amiante</b>		
absence d'amiante

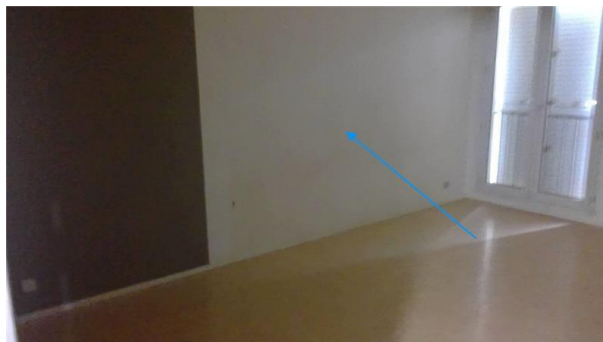
### PRELEVEMENT : P006

Nom du client	Numéro de dossier	Localisation
HABITAT 77 OPH DE SEINE ET MARNE	RAAT_90LAF0202	2ème - Séjour Mur - A, B
Nom de l'opérateur	Date de prélèvement	Matériau
MARTIN Olivier	22/06/2021	Béton/plâtre/enduit - Peinture
<b>Résultat amiante</b>		
absence d'amiante

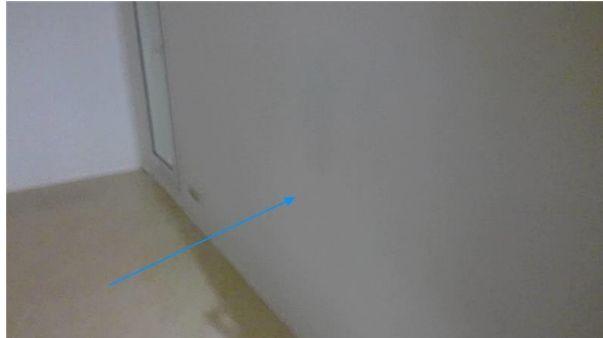
### PRELEVEMENT : P007

Nom du client	Numéro de dossier	Localisation
HABITAT 77 OPH DE SEINE ET MARNE	RAAT_90LAF0202	2ème - Séjour Cloisons - D
Nom de l'opérateur	Date de prélèvement	Matériau
MARTIN Olivier	22/06/2021	Enduit / Plâtre - Peinture
<b>Résultat amiante</b>		
absence d'amiante

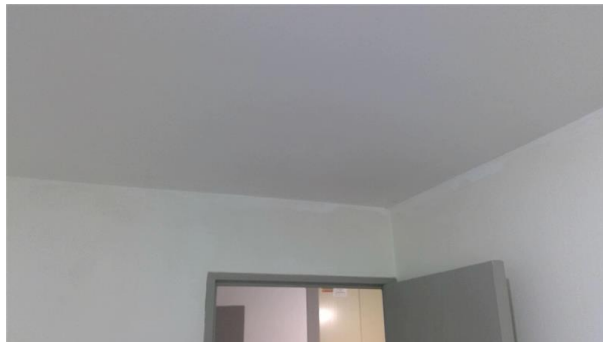
### PRELEVEMENT : P008

Nom du client	Numéro de dossier	Localisation
HABITAT 77 OPH DE SEINE ET MARNE	RAAT_90LAF0202	2ème - Cuisine Plafond - Plafond
Nom de l'opérateur	Date de prélèvement	Matériau
MARTIN Olivier	22/06/2021	Enduit / Plâtre - Peinture
<b>Résultat amiante</b>		
absence d'amiante

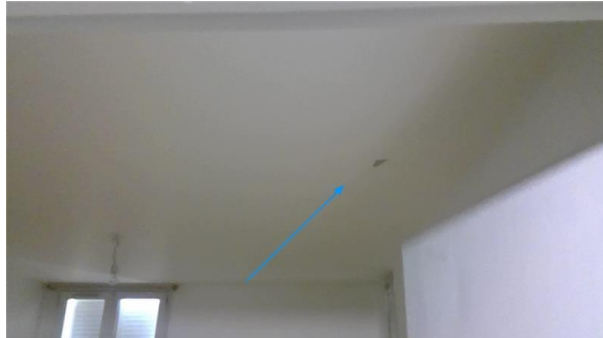
**PRELEVEMENT : P009**

Nom du client	Numéro de dossier	Localisation
HABITAT 77 OPH DE SEINE ET MARNE	RAAT_90LAF0202	2ème - Séjour Plafond - Plafond
Nom de l'opérateur	Date de prélèvement	Matériau
MARTIN Olivier	22/06/2021	Enduit / Plâtre - Peinture
Résultat amiante		
absence d'amiante
