Rapport de mission de repérage des matériaux et produits contenant de l'amiante avant réalisation de travaux

Référence : RAAT_90LAR0000

Le 23/06/2021

Adresse : 2 rue Du père Brottier 77220 TOURNAN-EN-BRIE

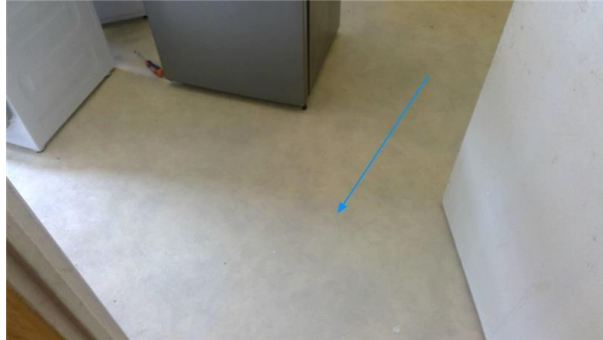
PRELEVEMENT : P001

Nom du client	Numéro de dossier	Localisation
HABITAT 77 OPH DE SEINE ET MARNE	RAAT_90LAR0000	RDC - Cuisine Plancher - Sol
Nom de l'opérateur	Date de prélèvement	Matériau
MARTIN Olivier	23/06/2021	Ragréage / colle - Dalles de sol
Résultat amiante		
absence d'amiante

- N° 21H019894-001 - Référence P001-RDC - Cuisine - Sol - Plancher - Ragréage / colle - Dalles de sol, prélevé par vos soins, et analysé par Eurofins Lab Environment Testing Portugal, Unipessoal Lda.

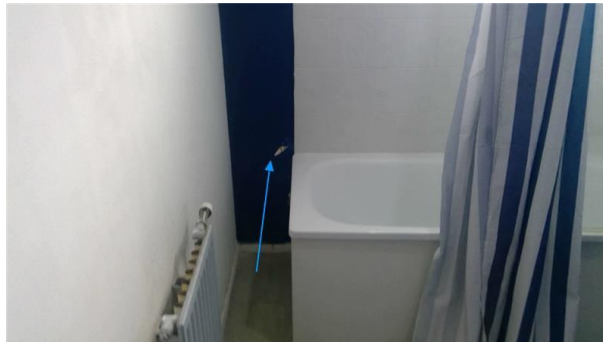
PRELEVEMENT : P002

Nom du client	Numéro de dossier	Localisation
HABITAT 77 OPH DE SEINE ET MARNE	RAAT_90LAR0000	RDC - Salle de Bains Mur façade - C
Nom de l'opérateur	Date de prélèvement	Matériau
MARTIN Olivier	23/06/2021	Béton/plâtre/enduit - Tapiserie
Résultat amiante		
absence d'amiante

- N° 21H019894-002 - Référence P002-RDC - Salle de Bains - C - Mur façade - Béton/plâtre/enduit - Tapisserie, prélevé par vos soins, et analysé par Eurofins Lab Environment Testing Portugal, Unipessoal Lda.

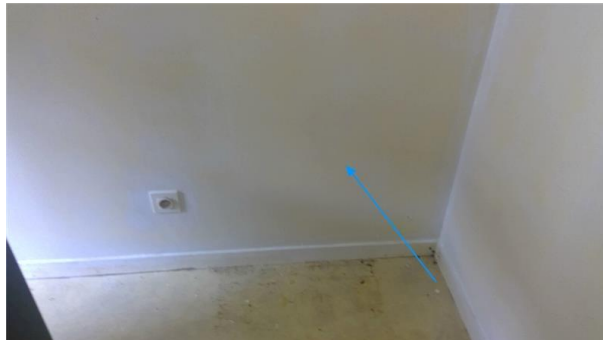
PRELEVEMENT : P003

Nom du client	Numéro de dossier	Localisation
HABITAT 77 OPH DE SEINE ET MARNE	RAAT_90LAR0000	RDC - Cuisine Mur - C
Nom de l'opérateur	Date de prélèvement	Matériau
MARTIN Olivier	23/06/2021	Béton / Enduit / Plâtre - Peinture
Résultat amiante		
absence d'amiante

- N° 21H019894-003 - Référence P003-RDC - Cuisine - C - Mur - Béton / Enduit / Plâtre - Peinture, prélevé par vos soins, et analysé par Eurofins Lab Environment Testing Portugal, Unipessoal Lda.

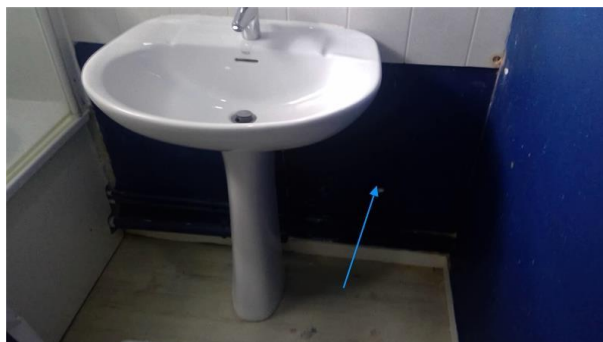
PRELEVEMENT : P004

Nom du client	Numéro de dossier	Localisation
HABITAT 77 OPH DE SEINE ET MARNE	RAAT_90LAR0000	RDC - Salle de Bains Cloisons - A, B, D
Nom de l'opérateur	Date de prélèvement	Matériau
MARTIN Olivier	23/06/2021	Enduit / Plâtre - Tapisserie
Résultat amiante		
absence d'amiante

- N° 21H019894-004 - Référence P004-RDC - Salle de Bains - A, B, D - Cloisons - Enduit / Plâtre - Tapisserie, prélevé par vos soins, et analysé par Eurofins Lab Environment Testing Portugal, Unipessoal Lda.

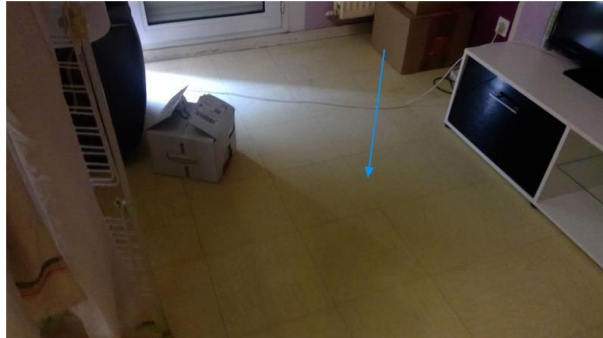
PRELEVEMENT : P005

Nom du client	Numéro de dossier	Localisation
HABITAT 77 OPH DE SEINE ET MARNE	RAAT_90LAR0000	RDC - Séjour Plancher - Sol
Nom de l'opérateur	Date de prélèvement	Matériau
MARTIN Olivier	23/06/2021	Ragréage / colle - Dalles de sol
Résultat amiante		
absence d'amiante

- N° 21H019894-005 - Référence P005-RDC - Séjour - Sol - Plancher - Ragréage / colle - Dalles de sol, prélevé par vos soins, et analysé par Eurofins Lab Environment Testing Portugal, Unipessoal Lda.

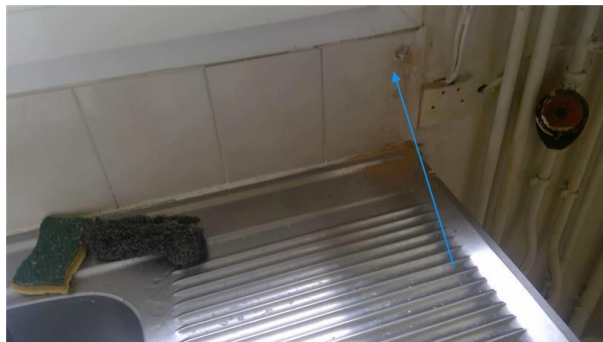
PRELEVEMENT : P006

Nom du client	Numéro de dossier	Localisation
HABITAT 77 OPH DE SEINE ET MARNE	RAAT_90LAR0000	RDC - Cuisine Mur - B
Nom de l'opérateur	Date de prélèvement	Matériau
MARTIN Olivier	23/06/2021	Colle - Faïence
Résultat amiante		
absence d'amiante

- N° 21H019894-006 - Référence P006-RDC - Cuisine - B - Mur - Colle - Faïence, prélevé par vos soins, et analysé par Eurofins Lab Environment Testing Portugal, Unipessoal Lda.

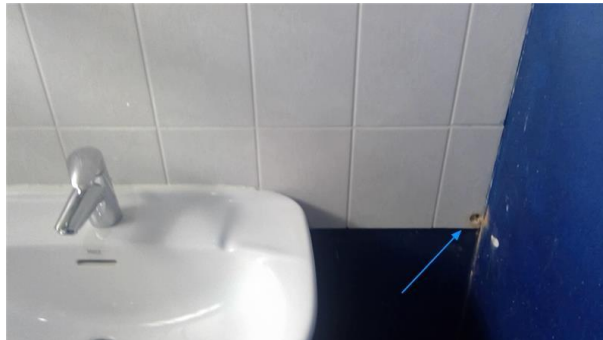
PRELEVEMENT : P007

Nom du client	Numéro de dossier	Localisation
HABITAT 77 OPH DE SEINE ET MARNE	RAAT_90LAR0000	RDC - Salle de Bains Mur - CD
Nom de l'opérateur	Date de prélèvement	Matériau
MARTIN Olivier	23/06/2021	Colle - Carrelage
Résultat amiante		
absence d'amiante

- N° 21H019894-007 - Référence P007-RDC - Salle de Bains - CD - Mur - Colle - Carrelage, prélevé par vos soins, et analysé par Eurofins Lab Environment Testing Portugal, Unipessoal Lda.

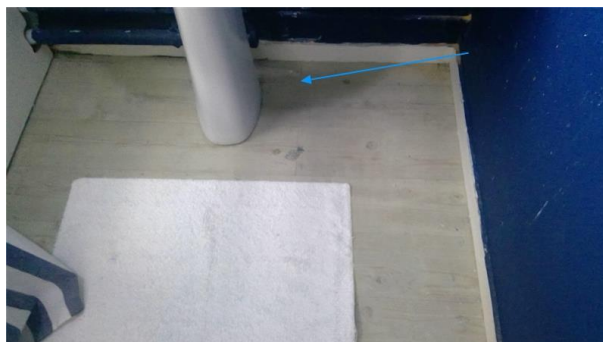
PRELEVEMENT : P008

Nom du client	Numéro de dossier	Localisation
HABITAT 77 OPH DE SEINE ET MARNE	RAAT_90LAR0000	RDC - Salle de Bains Plancher - Sol
Nom de l'opérateur	Date de prélèvement	Matériau
MARTIN Olivier	23/06/2021	Ragréage / colle - Dalles de sol
Résultat amiante		
absence d'amiante

- N° 21H019894-008 - Référence P008-RDC - Salle de Bains - Sol - Plancher - Ragréage / colle - Dalles de sol, prélevé par vos soins, et analysé par Eurofins Lab Environment Testing Portugal, Unipessoal Lda.
