## Rapport de mission de repérage des matériaux et produits contenant de l'amiante avant réalisation de travaux

48 RUE DU PERE BROTTIER

MODULE 90LBS0000  
77220 tournan en brie

RAPPORT N° :	90LBS0000	Laboratoire d'Analyses :	ITGA
Repérage réalisé le :	25/02/2019	Adresse laboratoire :	3 RUE ARMAND HERPIN LACROIX - CS 46537 35065 RENNES CEDEX
Accompagnateur :		Numéro d'accréditation :	1-5967
Par :	Mohamed HANNOU	Organisme d'assurance professionnelle :	AXA France
N° certificat :	CPDI4755	Adresse assurance :	313 Terrasses de l'Arche 92727 NANTERRE CEDEX
Date d'obtention :	08/02/2018	N° de contrat d'assurance :	10158549604
Organisme certificateur	I.Cert Parc EDONIA - Bâtiment G - Rue de la Terre Victoria - 35760 SAINT GREGOIRE	Date de validité :	31/12/2019

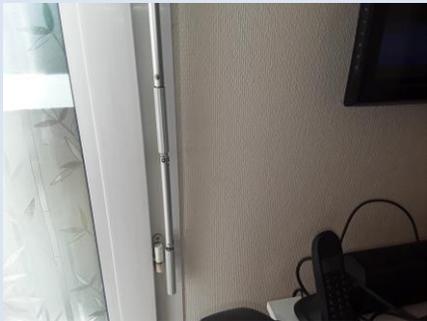
PRELEVEMENT : 90LBS0000P001			
NOM DU CLIENT	NUMERO DU DOSSIER	PIECE OU LOCAL	
OPH77	90LBS0000 25/02/2019	Séjour (RC)	
ELEMENT	DESCRIPTIF DU LABORATOIRE	DATE DE PRELEVEMENT	NOM DE L'OPERATEUR
Enduit / Calicot	Enduit plâtreux blanc + peintures multiples non séparable + toile fibreuse blanche non séparable + carton en faible quantité non séparable + papier en faible quantité non séparable	25/02/2019	HANNOU Mohamed
LOCALISATION		RESULTAT	
Mur B		Amiante non détecté	
EMPLACEMENT

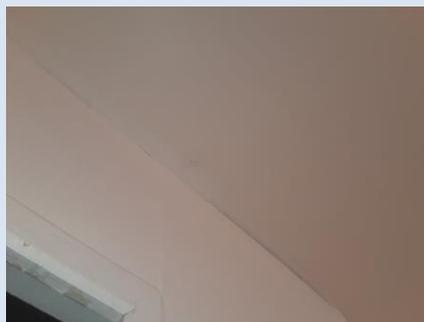
PRELEVEMENT : 90LS0000P003			
NOM DU CLIENT	NUMERO DU DOSSIER		PIECE OU LOCAL
OPH77	90LS0000 25/02/2019		Séjour (RC)
ELEMENT	DESCRIPTIF DU LABORATOIRE	DATE DE PRELEVEMENT	NOM DE L'OPERATEUR
Enduit	Enduit plâtreux blanc + peinture en faible quantité non séparable + carton en faible quantité non séparable	25/02/2019	HANNOU Mohamed
LOCALISATION		RESULTAT	
Plafond		Amiante non détecté

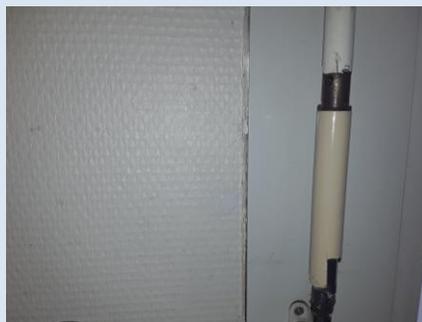
PRELEVEMENT : 90LBS0000P004			
NOM DU CLIENT	NUMERO DU DOSSIER	PIECE OU LOCAL	
OPH77	90LBS0000 25/02/2019	Salle de bains (RC)	
ELEMENT	DESCRIPTIF DU LABORATOIRE	DATE DE PRELEVEMENT	NOM DE L'OPERATEUR
Enduit / Calicot	Enduit plâtreux blanc + peintures multiples non séparable + carton en faible quantité non séparable + papier en faible quantité non séparable	25/02/2019	HANNOU Mohamed

LOCALISATION	RESULTAT
Mur D	Amiante non détecté

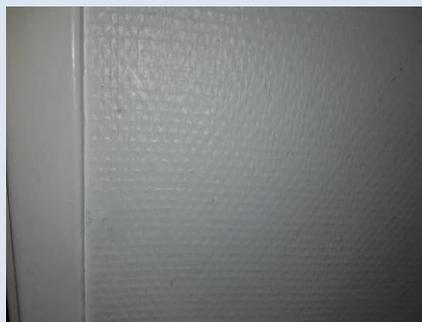
PRELEVEMENT : 90LBS0000P005			
NOM DU CLIENT	NUMERO DU DOSSIER	PIECE OU LOCAL	
OPH77	90LBS0000 25/02/2019	Salle de bains (RC)	
ELEMENT	DESCRIPTIF DU LABORATOIRE	DATE DE PRELEVEMENT	NOM DE L'OPERATEUR
Enduit / Calicot	Enduit plâtreux blanc + peintures multiples non séparable + carton en faible quantité non séparable + papier en faible quantité non séparable	25/02/2019	HANNOU Mohamed

LOCALISATION	RESULTAT
Mur F	Amiante non détecté

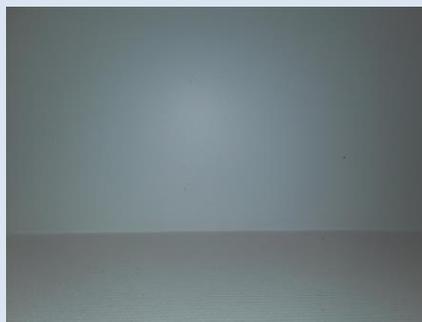
PRELEVEMENT : 90LBS0000P006			
NOM DU CLIENT	NUMERO DU DOSSIER		PIECE OU LOCAL
OPH77	90LBS0000 25/02/2019		Salle de bains (RC)
ELEMENT	DESCRIPTIF DU LABORATOIRE	DATE DE PRELEVEMENT	NOM DE L'OPERATEUR
Enduit	Enduit plâtreux blanc + peinture non séparable + carton en faible quantité en vrac non séparable	25/02/2019	HANNOU Mohamed
LOCALISATION		RESULTAT	
Plafond		Amiante non détecté
