**Rapport de mission de repérage des matériaux et produits contenant de l'amiante avant
réalisation de travaux**

BT 14058

33 RUE DE VILLEMIGEON APT 102

RAPPORT N° :	OPH77 90LAJ0102	Date d'émission du rapport :	09/08/2017
Le repérage a été réalisé le :	31/07/2017	Accompagnateur :	
Par :	Gauthier LOVERGNE	Laboratoire d'Analyses :	ITGA
N° certificat de qualification :	CPDI 4154	Adresse laboratoire :	3 RUE ARMAND HERPIN LACROIX - CS 46537 35065 RENNES CEDEX
Date d'obtention :	09/11/2016	Numéro d'accréditation :	1-5967
Le présent rapport est établi par une personne dont les compétences sont certifiées par :	I.CERT PARC EDONIA - BAT G - RUE DE LA TERRE VICTORIA - 35760 SAINT GREGOIRE	Organisme d'assurance professionnelle :	ALLIANZ
		Adresse assurance :	Direction Opérations Entreprises 5C Esplanade Charles de Gaulle 33081 BORDEAUX CEDEX
		N° de contrat d'assurance :	55897385
		Date de validité :	31/12/2017

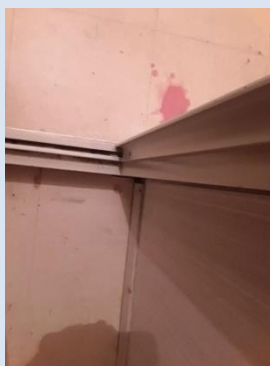
PRELEVEMENT : 90LAJ0102P002		
NOM DU CLIENT	NUMERO DU DOSSIER	PIECE OU LOCAL
OPH77	90LAJ0102 31/07/2017	Entrée
MATERIAU	DATE DE PRELEVEMENT	NOM DE L'OPERATEUR
Revêtement cassant beige + colle polymère jaune non séparable + ragréage gris + matériau gris	31/07/2017	LOVERGNE Gauthier
LOCALISATION		RESULTAT
Sol		Amiante non détecté

Fraction Analysée	Technique analytique et date d'analyse	Résultat	Type d'amiante	Nb de préparations
▶ Revêtement cassant beige + colle polymère jaune non séparable + ragréage gris + matériau gris	META le 07/08/2017	Amiante non détecté	---	1

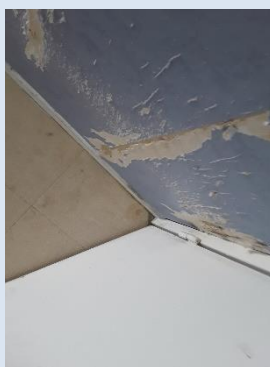
PRELEVEMENT : 90LAJ0102P003		
NOM DU CLIENT	NUMERO DU DOSSIER	PIECE OU LOCAL
OPH77	90LAJ0102 31/07/2017	Chambre 1
MATERIAU	DATE DE PRELEVEMENT	NOM DE L'OPERATEUR
Revêtement souple beige + colle polymère jaune non séparable + ragréage gris + matériau compact gris	31/07/2017	LOVERGNE Gauthier
LOCALISATION		RESULTAT
Sol		Amiante non détecté

Fraction Analysée	Technique analytique et date d'analyse	Résultat	Type d'amiante	Nb de préparations
▶ Revêtement souple beige + colle polymère jaune non séparable + ragréage gris + matériau compact gris	META le 07/08/2017	Amiante non détecté	---	1

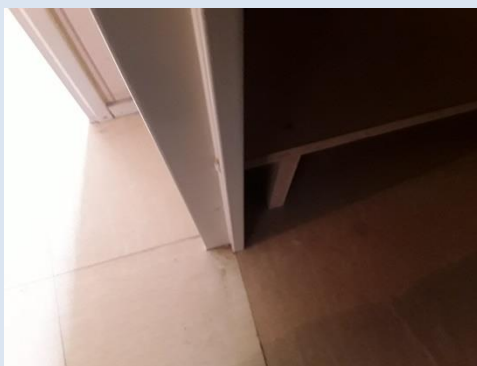
PRELEVEMENT : 90LAJ0102P004		
NOM DU CLIENT	NUMERO DU DOSSIER	PIECE OU LOCAL
OPH77	90LAJ0102 31/07/2017	Débarras
MATERIAU	DATE DE PRELEVEMENT	NOM DE L'OPERATEUR
Revêtement souple beige + colle polymère jaune non séparable + ragréage gris + matériau compact gris	31/07/2017	LOVERGNE Gauthier
LOCALISATION	RESULTAT	
Sol	Amiante non détecté

Fraction Analysée	Technique analytique et date d'analyse	Résultat	Type d'amiante	Nb de préparations
▶ Revêtement souple beige + colle polymère jaune non séparable + ragréage gris + matériau compact gris	META le 07/08/2017	Amiante non détecté	---	1

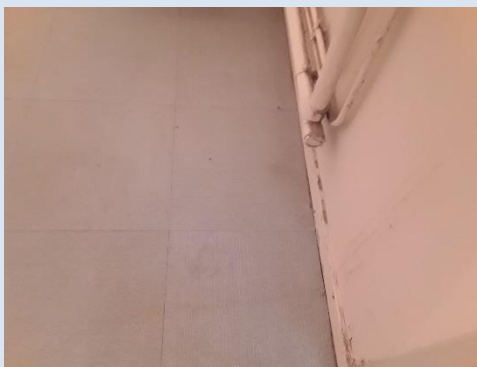
PRELEVEMENT : 90LAJ0102P005		
NOM DU CLIENT	NUMERO DU DOSSIER	PIECE OU LOCAL
OPH77	90LAJ0102 31/07/2017	Salle de bains
MATERIAU	DATE DE PRELEVEMENT	NOM DE L'OPERATEUR
Revêtement souple bleu + colle polymère jaune non séparable + ragréage gris + peinture non séparable + matériau compact gris	31/07/2017	LOVERGNE Gauthier
LOCALISATION	RESULTAT	
Sol	Amiante non détecté

Fraction Analysée	Technique analytique et date d'analyse	Résultat	Type d'amiante	Nb de préparations
▶ Revêtement souple bleu + colle polymère jaune non séparable + ragréage gris + peinture non séparable + matériau compact gris	META le 07/08/2017	Amiante non détecté	---	1

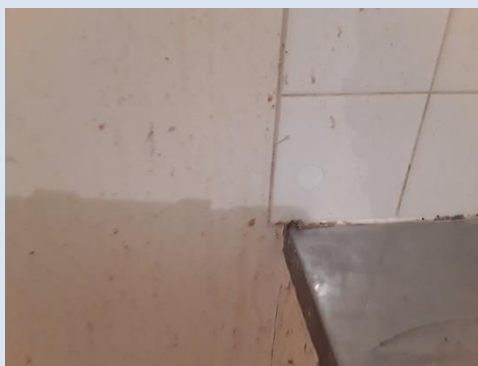
PRELEVEMENT : 90LAJ0102P006		
NOM DU CLIENT	NUMERO DU DOSSIER	PIECE OU LOCAL
OPH77	90LAJ0102 31/07/2017	Cuisine
MATERIAU	DATE DE PRELEVEMENT	NOM DE L'OPERATEUR
Colle beige + couche plâtreuse blanche avec couche cartonnée non séparable + carrelage	31/07/2017	LOVERGNE Gauthier
LOCALISATION		RESULTAT
Mur A		Amiante non détecté

Fraction Analysée	Technique analytique et date d'analyse	Résultat	Type d'amiante	Nb de préparations
▶ Colle beige + couche plâtreuse blanche avec couche cartonnée non séparable + carrelage	META le 07/08/2017	Amiante non détecté	---	1

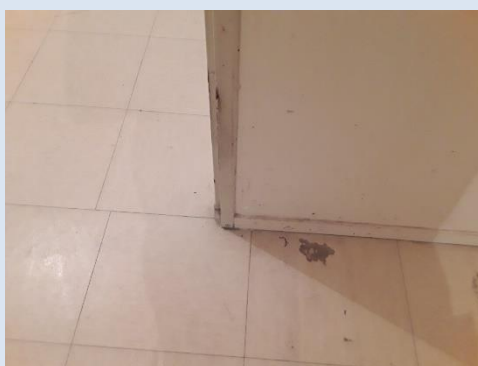
PRELEVEMENT : 90LAJ0102P007		
NOM DU CLIENT	NUMERO DU DOSSIER	PIECE OU LOCAL
OPH77	90LAJ0102 31/07/2017	Cuisine
MATERIAU	DATE DE PRELEVEMENT	NOM DE L'OPERATEUR
Enduit plâtreux blanc en vrac + peinture non séparable + carton non séparable	31/07/2017	LOVERGNE Gauthier
LOCALISATION		RESULTAT
Mur D		Amiante non détecté

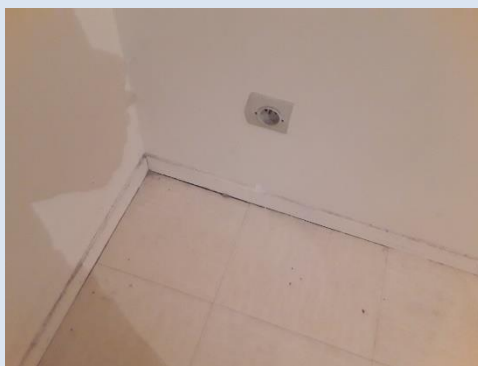
PRELEVEMENT : 90LAJ0102P008		
NOM DU CLIENT	NUMERO DU DOSSIER	PIECE OU LOCAL
OPH77	90LAJ0102 31/07/2017	Cuisine
MATERIAU	DATE DE PRELEVEMENT	NOM DE L'OPERATEUR
Enduit plâtreux blanc en vrac + peinture non séparable + matériau gris en vrac non séparable	31/07/2017	LOVERGNE Gauthier
LOCALISATION		RESULTAT
Mur C		Amiante non détecté

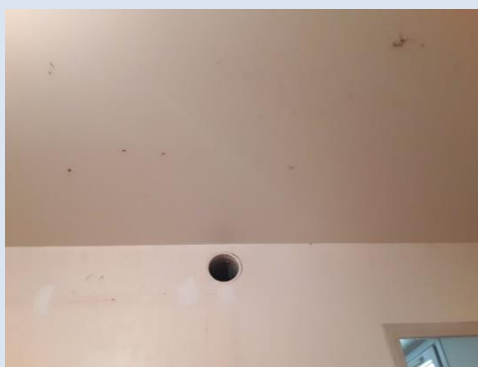
PRELEVEMENT : 90LAJ0102P009		
NOM DU CLIENT	NUMERO DU DOSSIER	PIECE OU LOCAL
OPH77	90LAJ0102 31/07/2017	Cuisine
MATERIAU	DATE DE PRELEVEMENT	NOM DE L'OPERATEUR
Enduit plâtreux blanc en vrac + peinture non séparable + matériau gris en vrac non séparable	31/07/2017	LOVERGNE Gauthier
LOCALISATION		RESULTAT
Plafond		Amiante non détecté
