Rapport de mission de repérage des matériaux et produits contenant de l'amiante avant réalisation de travaux

12 RUE DU PERE BROTTIER LGT 4

77220 TOURNAN EN BRIE

RAPPORT N° :	90LA10004	Laboratoire d'Analyses :	ITGA
Repérage réalisé le :	06/12/2017	Adresse laboratoire :	3 RUE ARMAND HERPIN LACROIX - CS 46537 35065 RENNES CEDEX
Accompagnateur :		Numéro d'accréditation :	1-5967
Par :	Tristan BRUNOT	Organisme d'assurance professionnelle :	ALLIANZ
N° certificat :	CPDI 3541	Adresse assurance :	Direction Opérations Entreprises 5C Esplanade Charles de Gaulle 33081 BORDEAUX CEDEX
Date d'obtention :	06/08/2015	N° de contrat d'assurance :	55897385
Organisme certificateur	I.CERT PARC EDONIA - BAT G - RUE DE LA TERRE VICTORIA - 35760 SAINT GREGOIRE	Date de validité :	31/12/2017

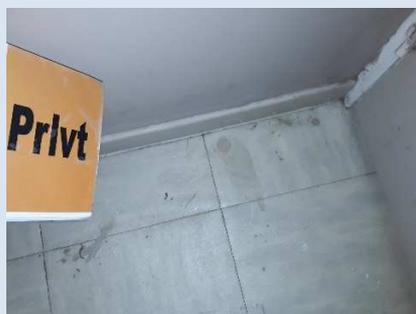
PRELEVEMENT : 90LA10004P001			
NOM DU CLIENT	NUMERO DU DOSSIER		PIECE OU LOCAL
OPH77	90LA10004 06/12/2017		Séjour
ELEMENT	DESCRIPTIF DU LABORATOIRE	DATE DE PRELEVEMENT	NOM DE L'OPERATEUR
Dalle de sol	Revêtement bicouche souple beige et rouge + colle polymère jaune non séparable + ragréage gris non séparable + matériau compact gris hétérogène	06/12/2017	BRUNOT Tristan
LOCALISATION		RESULTAT	
Sol		Amiante non détecté

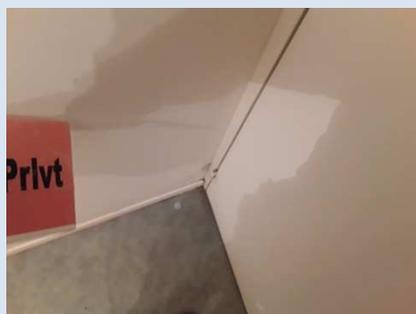
PRELEVEMENT : 90LA10004P002			
NOM DU CLIENT	NUMERO DU DOSSIER		PIECE OU LOCAL
OPH77	90LA10004 06/12/2017		Salle de Bains/WC
ELEMENT	DESCRIPTIF DU LABORATOIRE	DATE DE PRELEVEMENT	NOM DE L'OPERATEUR
Revêtement souple	Revêtement souple bleu + colle polymère jaune non séparable + ragréage gris	06/12/2017	BRUNOT Tristan
LOCALISATION		RESULTAT	
Sol		Amiante non détecté

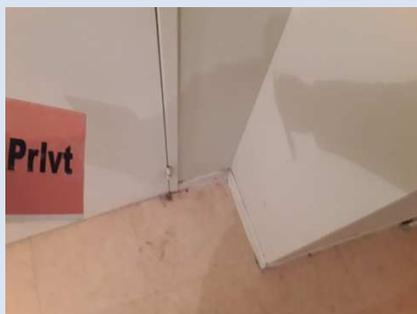
PRELEVEMENT : 90LA10004P003			
NOM DU CLIENT	NUMERO DU DOSSIER		PIECE OU LOCAL
OPH77	90LA10004 06/12/2017		Cuisine
ELEMENT	DESCRIPTIF DU LABORATOIRE	DATE DE PRELEVEMENT	NOM DE L'OPERATEUR
Dalle de sol	Revêtement souple beige + colle polymère jaune + revêtement souple gris + colle polymère jaune non séparable + ragréage gris	06/12/2017	BRUNOT Tristan
LOCALISATION		RESULTAT	
Sol		Amiante non détecté

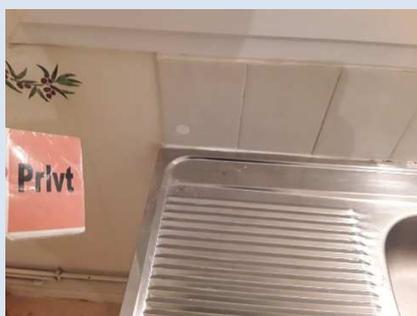
PRELEVEMENT : 90LA10004P004			
NOM DU CLIENT	NUMERO DU DOSSIER		PIECE OU LOCAL
OPH77	90LA10004 06/12/2017		Cuisine
ELEMENT	DESCRIPTIF DU LABORATOIRE	DATE DE PRELEVEMENT	NOM DE L'OPERATEUR
Faïence 1	Colle beige + couche plâtreuse blanche avec couche cartonnée + carrelage	06/12/2017	BRUNOT Tristan
LOCALISATION		RESULTAT	
Mur C		Amiante non détecté

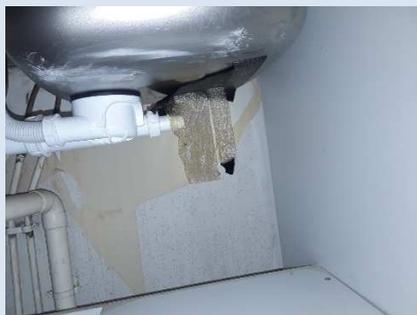
PRELEVEMENT : 90LA10004P005			
NOM DU CLIENT	NUMERO DU DOSSIER		PIECE OU LOCAL
OPH77	90LA10004 06/12/2017		Cuisine
ELEMENT	DESCRIPTIF DU LABORATOIRE	DATE DE PRELEVEMENT	NOM DE L'OPERATEUR
Revêtement bitumineux	Tampon bitumineux noir	06/12/2017	BRUNOT Tristan
LOCALISATION		RESULTAT	
Sous baignoire		Amiante non détecté

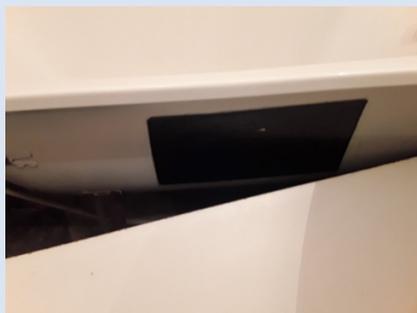
PRELEVEMENT : 90LA10004P006			
NOM DU CLIENT	NUMERO DU DOSSIER		PIECE OU LOCAL
OPH77	90LA10004 06/12/2017		Salle de Bains/WC
ELEMENT	DESCRIPTIF DU LABORATOIRE	DATE DE PRELEVEMENT	NOM DE L'OPERATEUR
Revêtement bitumineux	Tampon bitumineux noir	06/12/2017	BRUNOT Tristan
LOCALISATION		RESULTAT	
Sous baignoire		Amiante non détecté

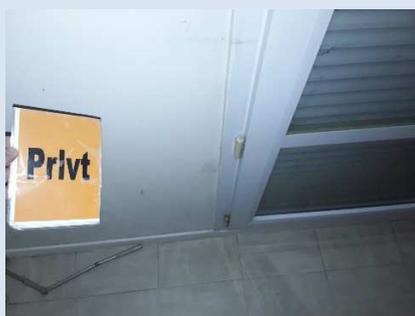
PRELEVEMENT : 90LA10004P007			
NOM DU CLIENT	NUMERO DU DOSSIER		PIECE OU LOCAL
OPH77	90LA10004 06/12/2017		Chambre 1
ELEMENT	DESCRIPTIF DU LABORATOIRE	DATE DE PRELEVEMENT	NOM DE L'OPERATEUR
Enduit / Calicot	Enduit plâtreux blanc en vrac + peinture non séparable + papier non séparable	06/12/2017	BRUNOT Tristan
LOCALISATION		RESULTAT	
Mur A		Amiante non détecté

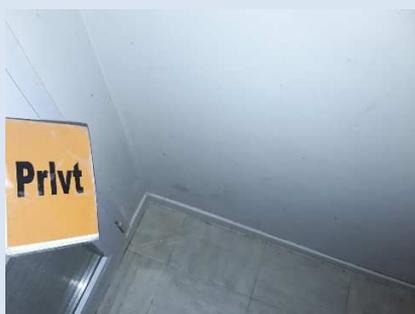
PRELEVEMENT : 90LA10004P008			
NOM DU CLIENT	NUMERO DU DOSSIER		PIECE OU LOCAL
OPH77	90LA10004 06/12/2017		Chambre 1
ELEMENT	DESCRIPTIF DU LABORATOIRE	DATE DE PRELEVEMENT	NOM DE L'OPERATEUR
Enduit béton	Enduit plâtreux blanc en vrac + peinture non séparable	06/12/2017	BRUNOT Tristan
LOCALISATION		RESULTAT	
Mur B		Amiante non détecté

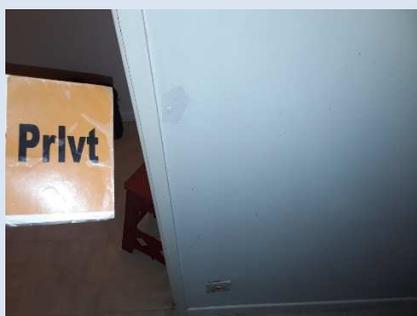
PRELEVEMENT : 90LA10004P009			
NOM DU CLIENT	NUMERO DU DOSSIER		PIECE OU LOCAL
OPH77	90LA10004 06/12/2017		Chambre 1
ELEMENT	DESCRIPTIF DU LABORATOIRE	DATE DE PRELEVEMENT	NOM DE L'OPERATEUR
Enduit / Calicot	Enduit plâtreux blanc en vrac + peinture non séparable + carton non séparable	06/12/2017	BRUNOT Tristan
LOCALISATION		RESULTAT	
Mur D		Amiante non détecté

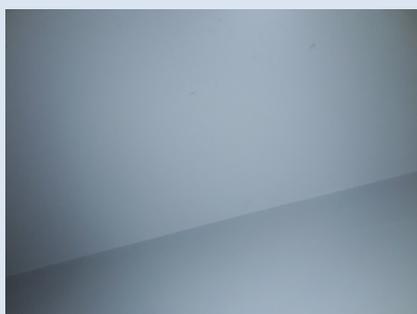
PRELEVEMENT : 90LA10004P010			
NOM DU CLIENT	NUMERO DU DOSSIER		PIECE OU LOCAL
OPH77	90LA10004 06/12/2017		Chambre 1
ELEMENT	DESCRIPTIF DU LABORATOIRE	DATE DE PRELEVEMENT	NOM DE L'OPERATEUR
Enduit béton	Enduit plâtreux blanc en vrac + peinture non séparable	06/12/2017	BRUNOT Tristan
LOCALISATION		RESULTAT	
Plafonds		Amiante non détecté

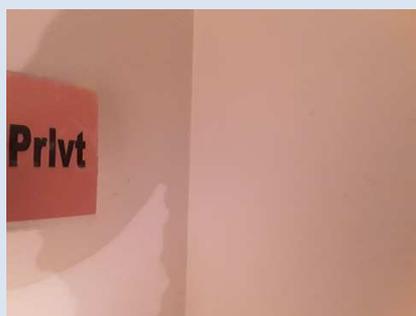
PRELEVEMENT : 90LA10004P011			
NOM DU CLIENT	NUMERO DU DOSSIER		PIECE OU LOCAL
OPH77	90LA10004 06/12/2017		Cuisine
ELEMENT	DESCRIPTIF DU LABORATOIRE	DATE DE PRELEVEMENT	NOM DE L'OPERATEUR
Enduit béton	Enduit plâtreux blanc en vrac + peinture non séparable + papier non séparable	06/12/2017	BRUNOT Tristan
LOCALISATION		RESULTAT	
Mur B		Amiante non détecté

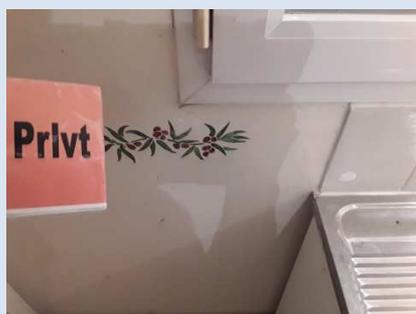
PRELEVEMENT : 90LA10004P012			
NOM DU CLIENT	NUMERO DU DOSSIER		PIECE OU LOCAL
OPH77	90LA10004 06/12/2017		Cuisine
ELEMENT	DESCRIPTIF DU LABORATOIRE	DATE DE PRELEVEMENT	NOM DE L'OPERATEUR
Enduit / Calicot	Enduit plâtreux blanc en vrac + peinture non séparable + papier non séparable	06/12/2017	BRUNOT Tristan
LOCALISATION		RESULTAT	
Mur C		Amiante non détecté

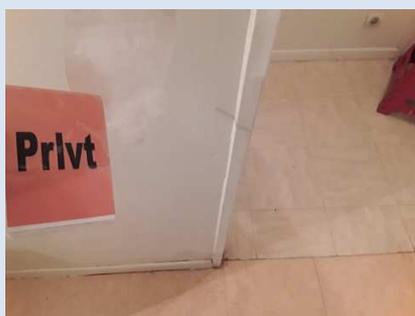
PRELEVEMENT : 90LA10004P013			
NOM DU CLIENT	NUMERO DU DOSSIER		PIECE OU LOCAL
OPH77	90LA10004 06/12/2017		Cuisine
ELEMENT	DESCRIPTIF DU LABORATOIRE	DATE DE PRELEVEMENT	NOM DE L'OPERATEUR
Enduit / Calicot	Enduit plâtreux blanc en vrac + peinture non séparable + papier non séparable	06/12/2017	BRUNOT Tristan
LOCALISATION		RESULTAT	
Mur D		Amiante non détecté

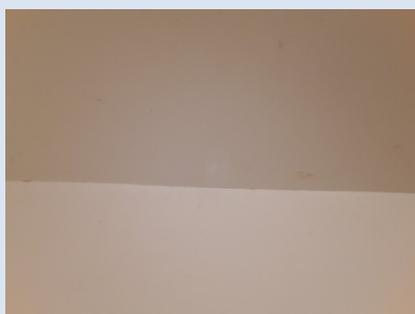
PRELEVEMENT : 90LA10004P014			
NOM DU CLIENT	NUMERO DU DOSSIER		PIECE OU LOCAL
OPH77	90LA10004 06/12/2017		Cuisine
ELEMENT	DESCRIPTIF DU LABORATOIRE	DATE DE PRELEVEMENT	NOM DE L'OPERATEUR
Enduit béton	Enduit plâtreux blanc en vrac + peinture non séparable	06/12/2017	BRUNOT Tristan
LOCALISATION		RESULTAT	
Plafonds		Amiante non détecté
